INFORME DE AUDITORÍA AMBIENTAL

RE-GA-802-M55-
20201014

M/55 - Contrato Básico 20/12/2016 y Ampliación 7/02/2018

“Mantenimiento por Niveles de Servicio Ruta 10, 60, 93, 94 y 104; Rehabilitación de pavimentos de la Ruta 12”

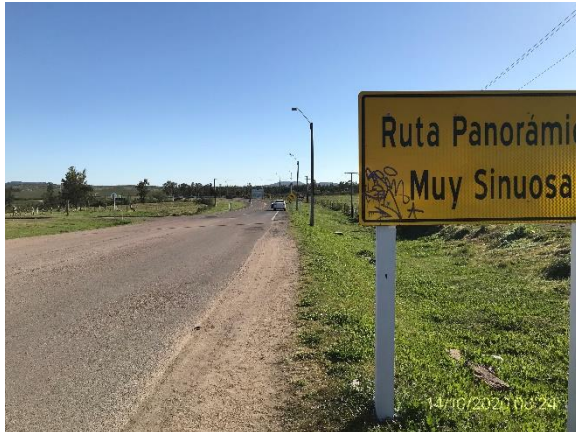
Ilustración 4 – P01, Inicio de tramo en Ruta 60, progresiva 12K000

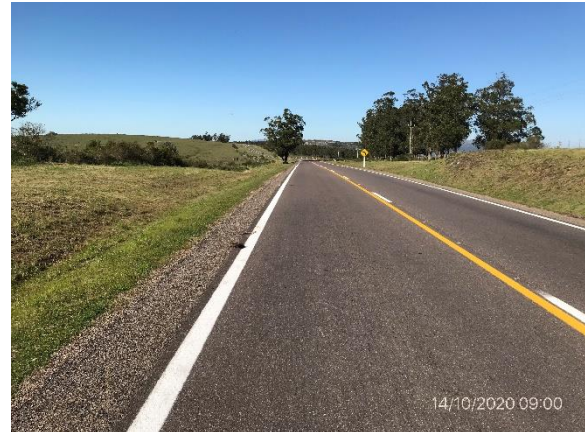
Ilustración 5 – Obras terminadas en Ruta 60 con tareas de recuperación de faja realizadas

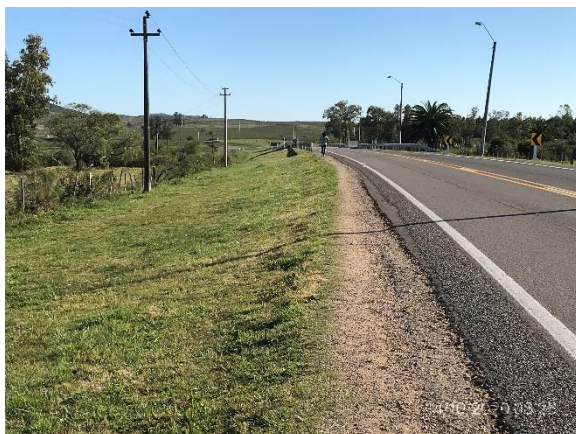
Ilustración 6 – Obras terminadas en Ruta 60 con tareas de recuperación de faja realizadas

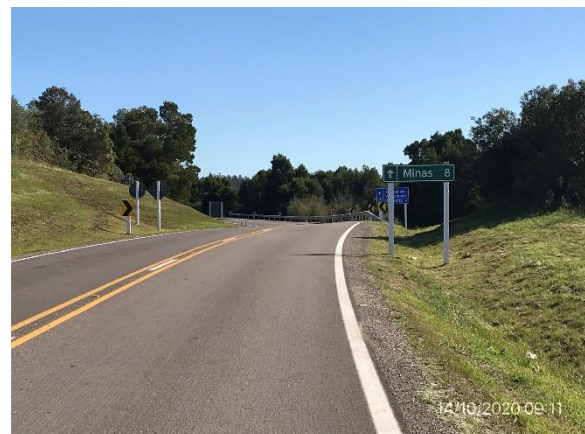
Ilustración 7 – P02, Fin tramo de obra Ruta 60 progresiva 50K000, inicio tramo de obra en Ruta 12 progresiva 351K900

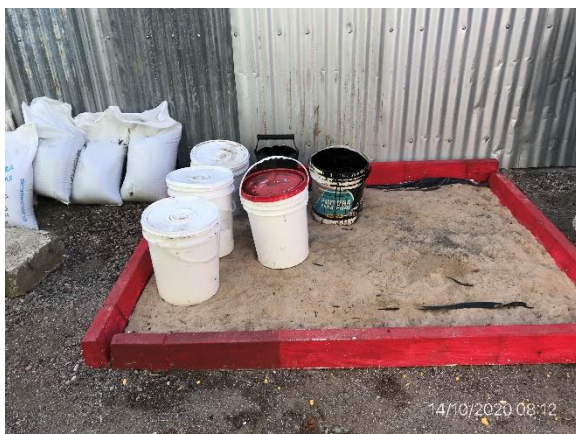
Ilustración 8 – P05. Obrador de mantenimiento. Pan de Azúcar. Envallado para recipientes con productos asfálticos

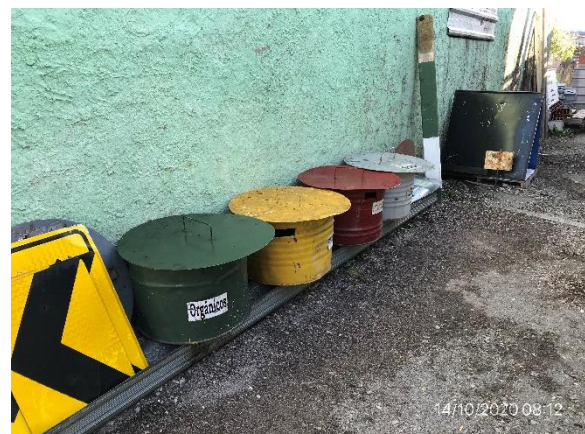
De acuerdo a los ITGA consultados, la gestión de residuos realizada por la empresa sigue las medidas contempladas en el PGA del contrato. Los residuos se concentran, clasifican y almacenan temporalmente en recipientes tapados y rotulados en el depósito de Pan de Azúcar. Los residuos asimilables a domésticos son trasladados por la empresa al vertedero municipal de Pan de Azúcar ubicado en Ruta 9 progresiva 113K00, para lo que la empresa gestionó autorización.

Ilustración 9 – P05. Obrador de mantenimiento. Pan de Azúcar. Residuos segregados

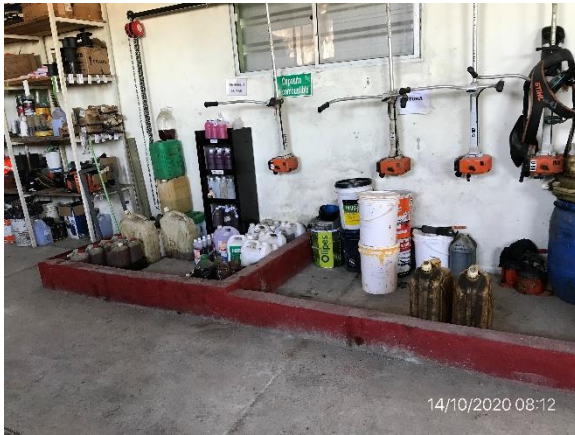
Ilustración 10 – P05. Obrador de mantenimiento. Pan de Azúcar. Envasados para sectores de trasiego de combustible y lubricantes

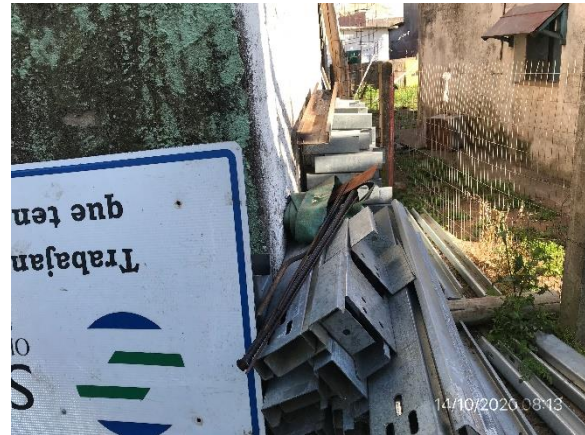
Ilustración 11 – P05. Obrador de mantenimiento. Pan de Azúcar. Acopio de insumos para defensas metálicas

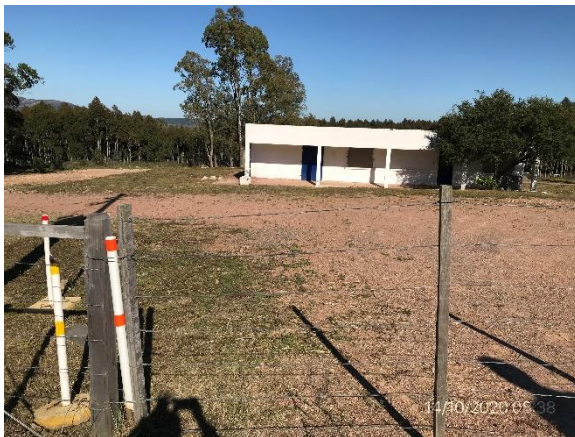
El obrador principal estuvo ubicado en el padrón rural N° 4.206 de la 3ª Sección Catastral de Maldonado y al momento de la auditoría toda la infraestructura ha sido desmontada; asimismo el propietario con fecha 15/03/2019, aceptó las condiciones en las que el predio le fue restituido. En ese obrador aún permanecen algunos acopios de material granular utilizados para los mantenimientos rutinarios, lo cual fue avalado por la DNV/MTOP por nota del 10/04/2019.

Ilustración 12 – P04. Obrador principal desmontado.

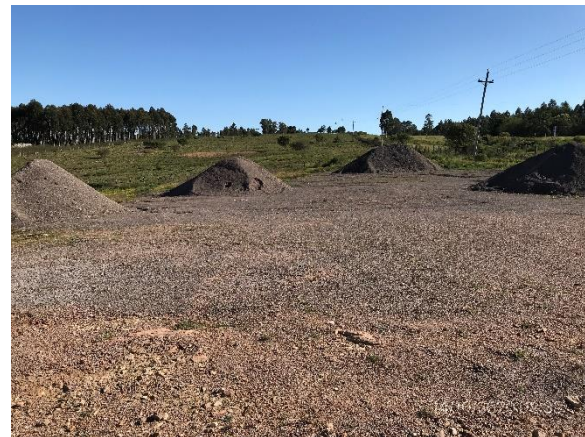
Ilustración 13 – P04. Obrador principal desmontado, con acopios de material granular a disposición de la empresa y con autorización de DNV – MTOP.
