Informe de Auditoría Ambiental
M/56 – Contrato Básico 19/12/2016 y Ampliación
21/11/2017
“Mantenimiento por Niveles de Servicio de Rutas 13 y 39”

Fecha de visita: 14/10/2020

Tipo de Auditoría: Cierre total de Obras
Obligatorias

RE-GA-802-M56
20201014

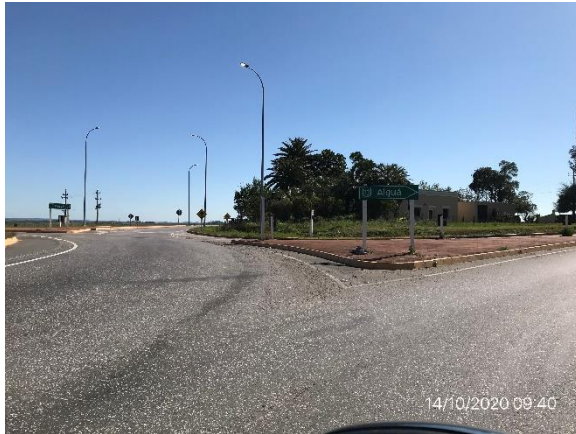
Ilustración 4 – P03, Inicio de obras en Ruta 13, empalme entre Ruta 8 y 13, progresiva 150K400.

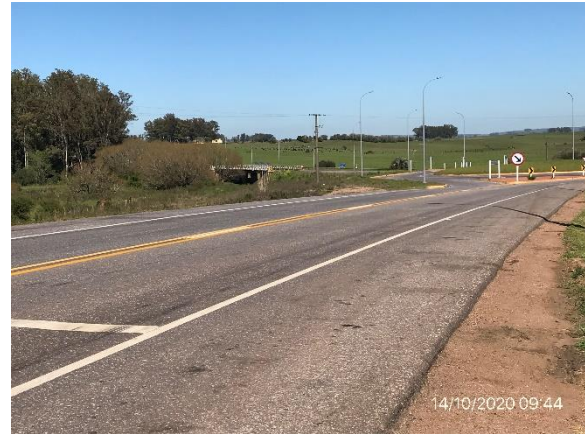
Ilustración 5 – P03, Inicio de obras en Ruta 13, empalme entre Ruta 8 y 13, progresiva 150K400.

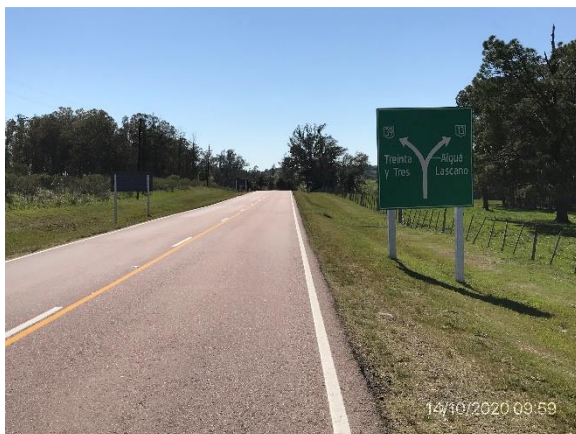
Ilustración 6 – P02, fin de tramo de obras en Ruta 39, empalme con Ruta 13.

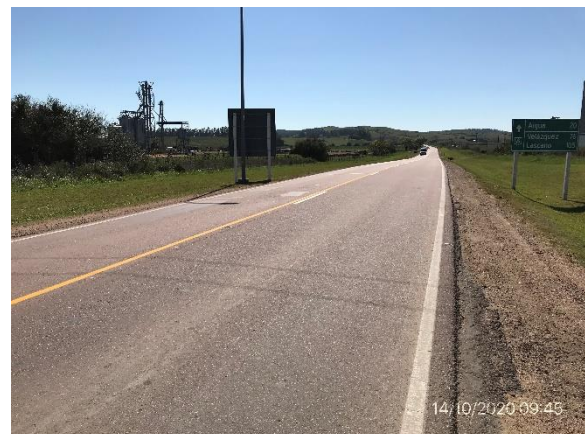
Ilustración 7 – Obras en Ruta 13 culminadas con tareas de recuperación ambiental realizadas.

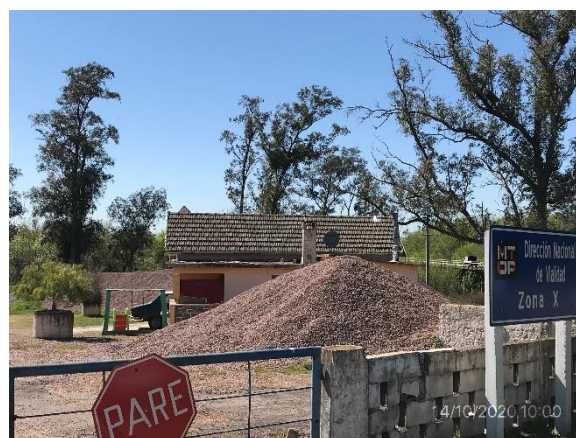
Actualmente, y hasta la culminación del contrato la empresa se trasladó al campamento de la Regional 10 de DNV/MTOPI, ubicado en el empalme de las Rutas 13 y 39. Ese campamento es utilizado por la empresa HyG SA para el acopio de áridos, de columnas de hormigón y señales. Esporádicamente se estacionan tractores y se depositan herramientas manuales.

Ilustración 8 – P05, Destacamento Regional 10 – MTOP/DNV, campamento de H&G SA para la culminación de las obras de mantenimiento.

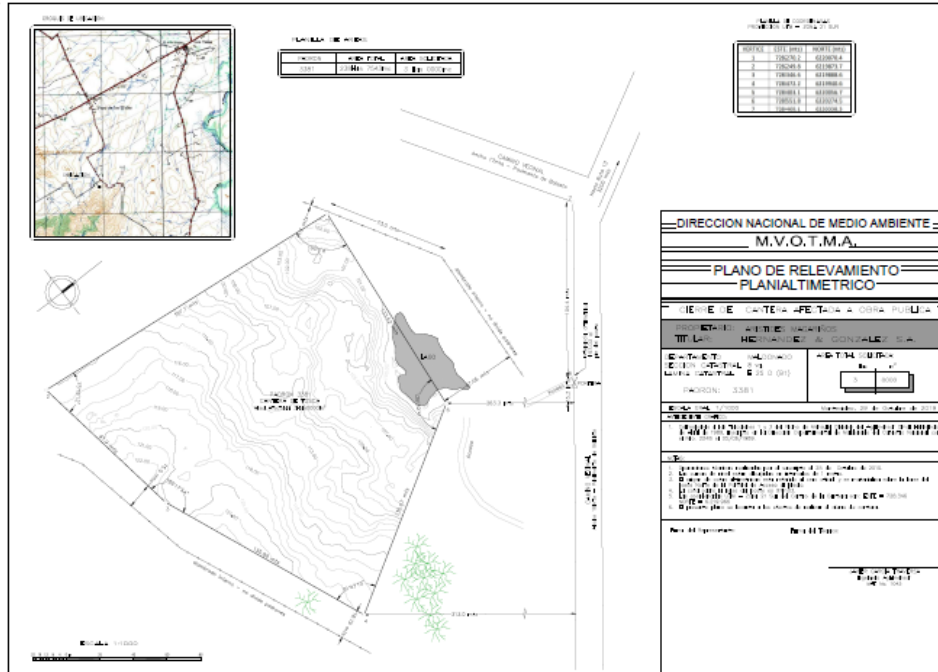
Por otra parte, para las tareas de mantenimiento rutinario posteriores a las Obras Obligatorias, la empresa explotó una segunda cantera de tosca ubicada en el padrón rural N° 3.381 de la 8ª Sección Catastral de Maldonado. Se tuvo a la vista el Plano de Relevamiento Altimétrico de fecha 25/10/2019 para ser presentado ante la DNV /MTOPI y la DINAMA para proceder al cierre.

Ilustración 9 – P09, Relevamiento altimétrico para cierre de cantera ante DNV y DINAMA, padrón rural N°3.381 de la 8ª SC Maldonado
