INFORME DE AUDITORÍA AMBIENTAL

RE-GA-802-M71
20201015

M/71 - Ampliación de Contrato 22/01/2019

“Mantenimiento por Niveles de Servicio Ruta 5 Tramo: 69K000 – 245K000. Realizar 10 km de terceras vías para sobrepaso”

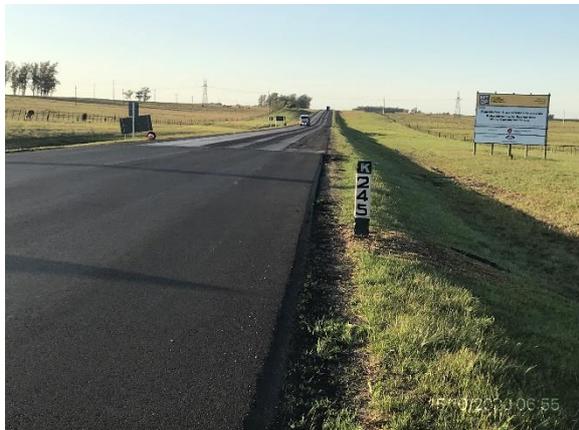
Ilustración 4 – P02, Ruta 5 progresiva 245K000. Fin de tramo

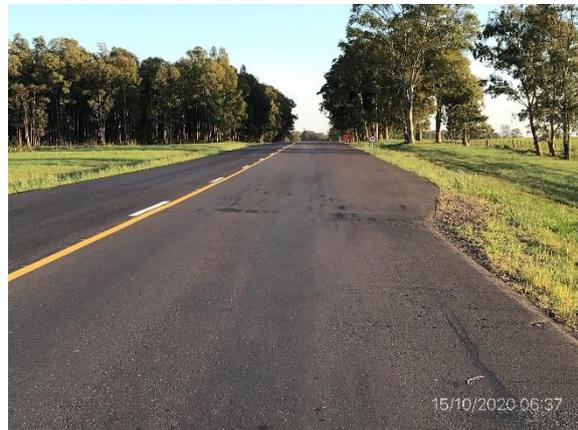
Ilustración 5 – Ruta 5, inicio de tramo de tercera vía de sobrepaso terminada.

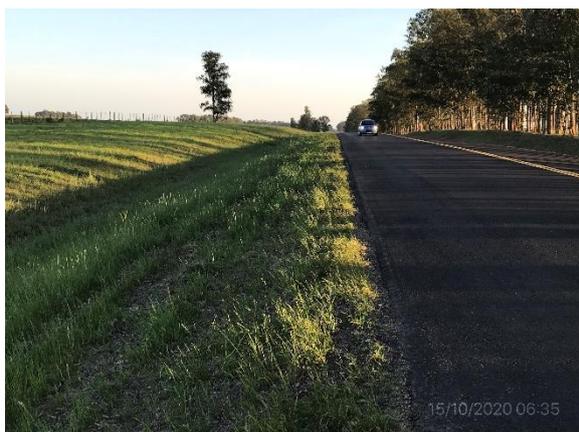
Ilustración 6 – Ruta 5, tramo de tercera vía de sobrepaso con tareas de mantenimiento faja de ruta ejecutadas

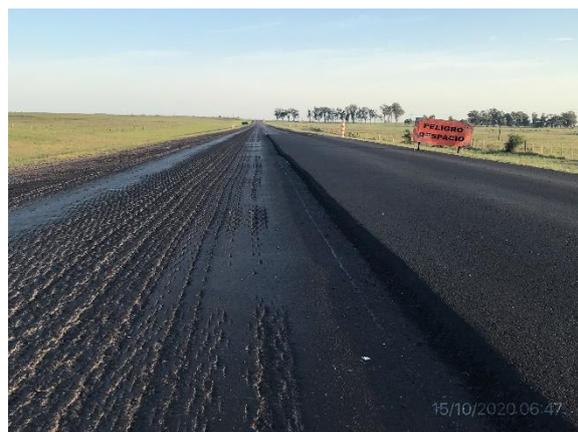
Ilustración 7 – Ruta 5. Trabajos de escarificado en contrato básico

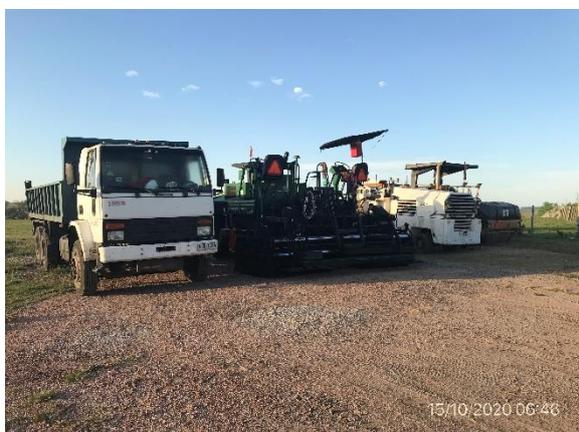
Ilustración 8 – Ruta 5 progresiva 212K000. Campamento provisorio, acopio de áridos

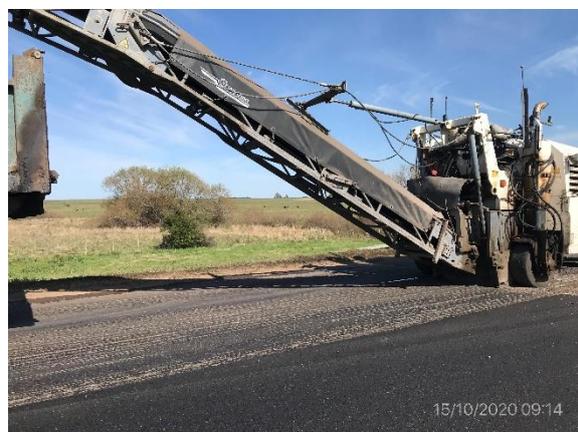
Ilustración 9 – Ruta 5, tendido asfáltico en ejecución, contrato básico.

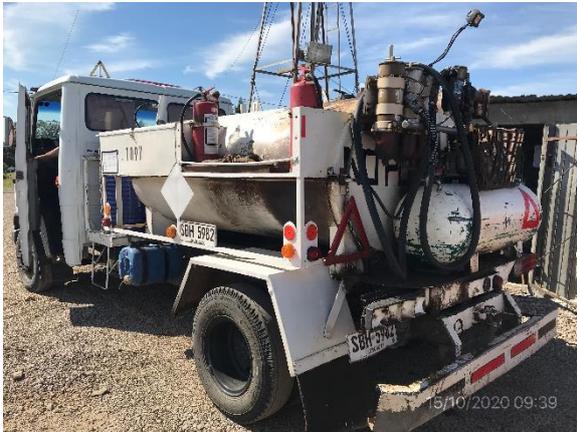
Ilustración 10 – P03 Obrador. Camión surtidor de combustible

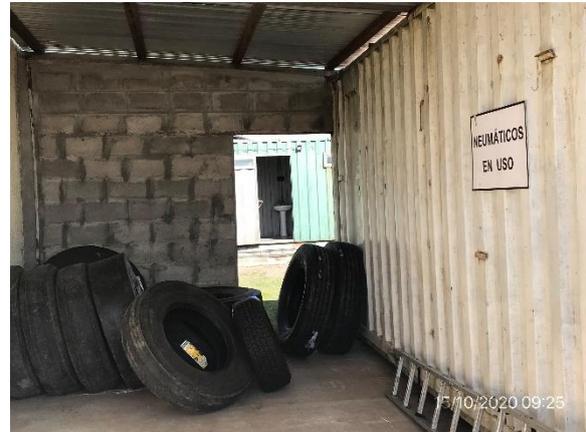
Ilustración 11 – P03. Obrador. Neumáticos nuevos bajo techo.

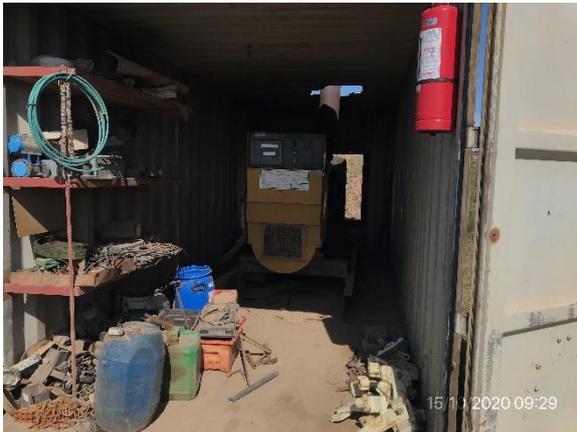
Ilustración 12 – P03. Obrador. Pañol.

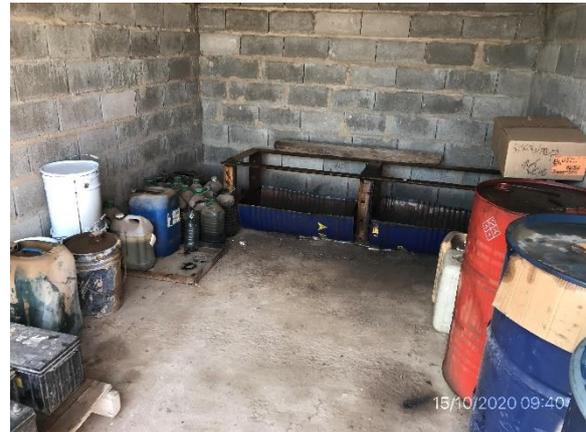
El obrador cuenta con sectores claramente identificados con cartelera acorde, está instalado a una distancia superior a los 2 km de las tomas de agua potable subterráneas de la localidad de Carlos Reyles. Se comprueba que el sector de acopio y trasiego de lubricantes y fluidos oleohidráulicos está techado, con pavimento impermeable y dotado de bandejas metálicas para prevenir derrames.

Ilustración 13 – P03 Obrador. Depósito de lubricantes bajo techo y con bandejas metálicas para prevención de derrames.

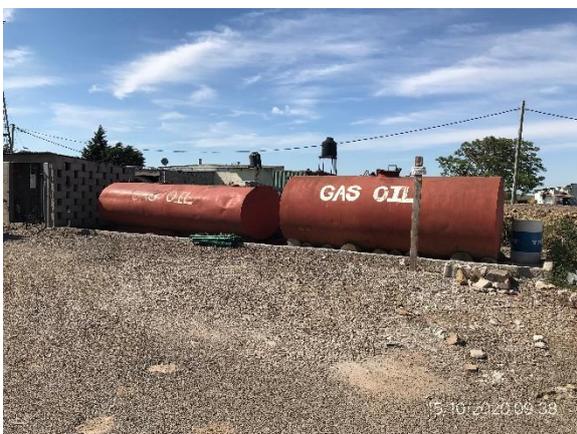
Ilustración 14 – P03. Obrador. Depósitos de Gas Oil con envallado perimetral.

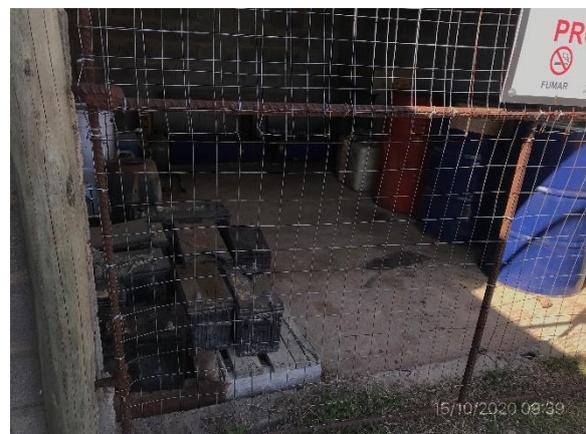
Ilustración 15 – P03. Obrador. Surtidor de combustible techado y envallado.

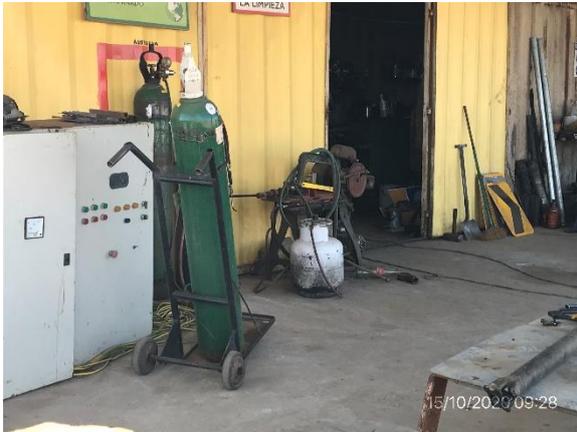
Ilustración 16 – P03. Obrador. Zona de taller mecánico con pavimento impermeable.

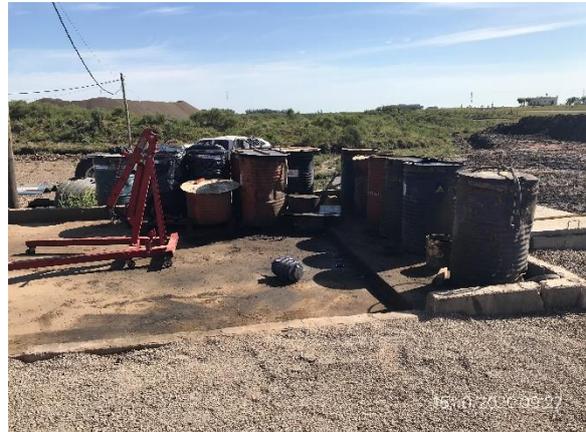
Existe en el obrador buena infraestructura para la segregación de residuos según el canal de generación. Asimismo, la zona de lavado de camiones y maquinaria cuenta con una trampa para grasas y aceites y una zona con tarrinas para el acopio de arenas contaminadas.

Ilustración 17 – P03. Obrador. Sector de lavado de camiones con trampa de arena para retención de grasas y depósitos tapados de arenas contaminadas.

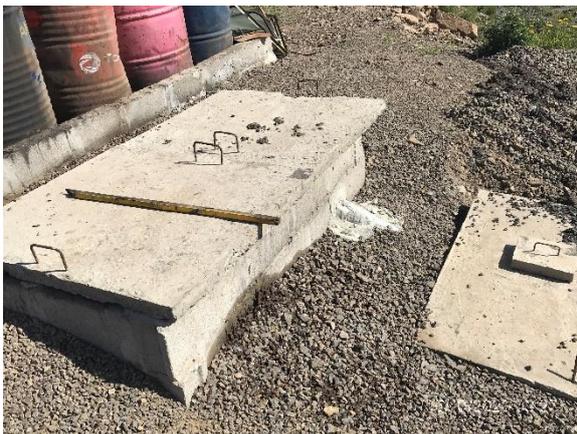
Ilustración 18 – P03. Obrador. Trampa de grasas en sector de lavado.

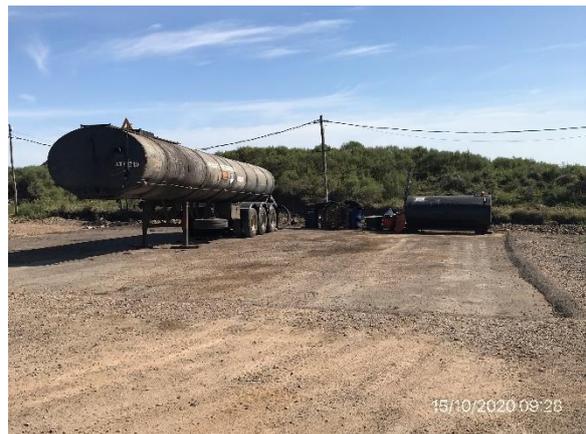
Ilustración 19 – P03. Obrador. Depósito de emulsión asfáltica con pavimento impermeable y envallado perimetral.

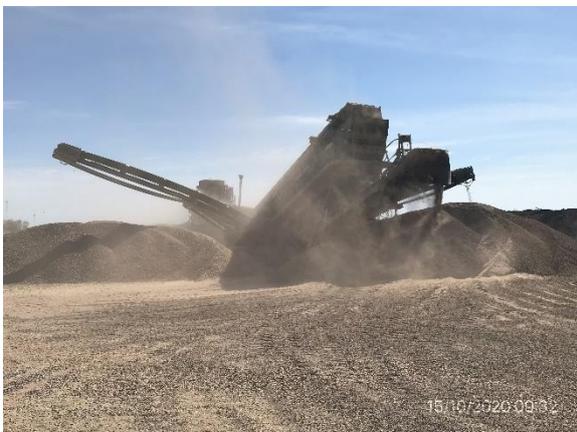
Ilustración 20 – P03. Planta asfáltica. Sector de trituración.

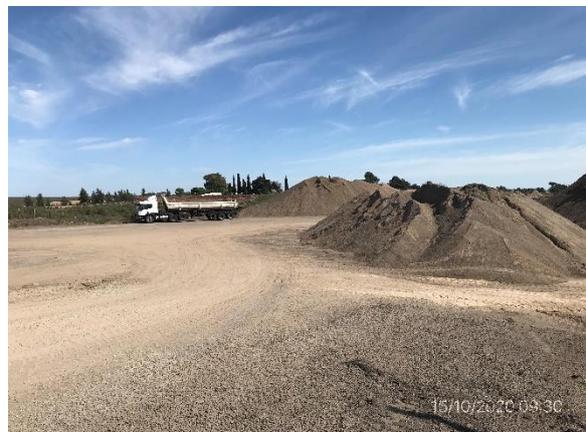
Ilustración 21 – P03. Planta asfáltica. Sector de acopio de áridos triturados.

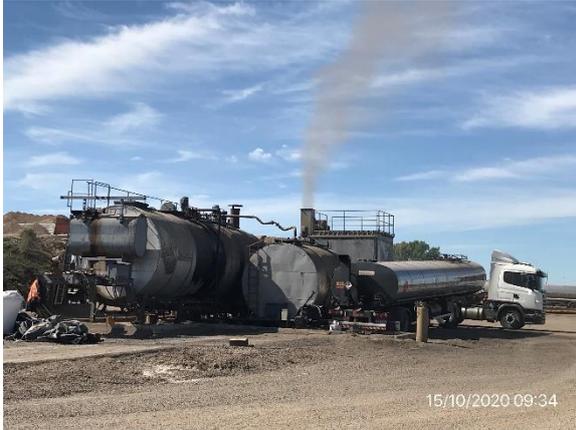
Se constata que en general el obrador está en buenas condiciones y cuenta con diversas infraestructuras adecuadas para una correcta gestión ambiental. Sin embargo, se consideran excesivas las emisiones a la atmósfera de la planta asfáltica, que según la empresa serán prontamente mitigadas mediante la sustitución de los filtros de la chimenea - Ilustración 22. Este aspecto se retoma en el apartado 7.3.

ID: 01	Coordenadas UTM (X – Y)		Progresiva: 220K000 a (-), Ruta 5	Tipo de NC: 2
	549930	6340331	Código del hallazgo: EA - 6	
Descripción: La chimenea de la planta asfáltica no cuenta con elementos de filtración adecuados para el control de emisiones gaseosas, lo cual contraviene el punto 11.2 del MAV				
Evidencia (Foto, documento, comunicación personal): Comunicación personal, Ilustración 22

Ilustración 22 – P03. Planta asfáltica. Emisiones a la atmósfera excesivas

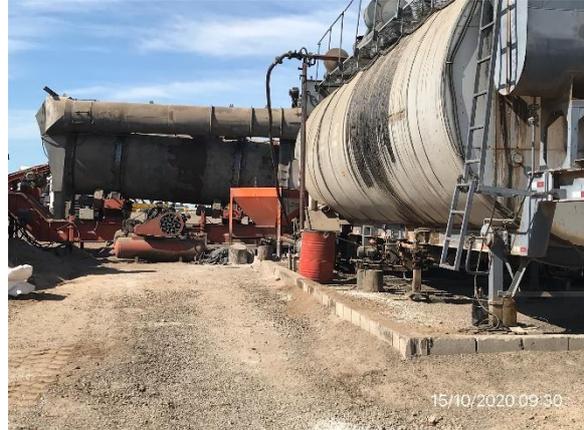
Ilustración 23 – P03. Planta asfáltica. Depósitos de emulsiones y caldera con envallado perimetral.
