## INFORME DE AUDITORÍA AMBIENTAL

RE-GA-802-M77-  
20201029

## M/77 - Contrato 22/08/2019

### “Mantenimiento por Niveles de Servicio Ruta 1, Tramo: 67km600 – 119km000”

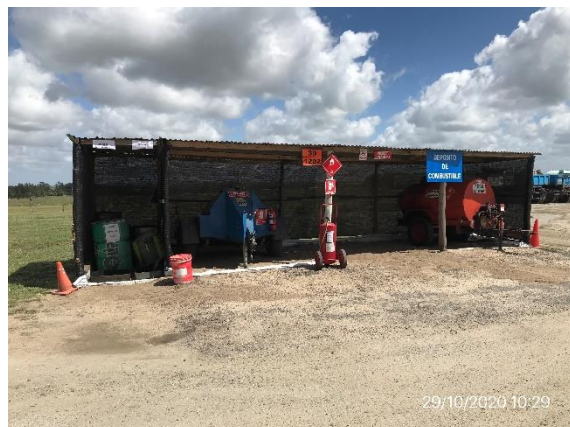
Ilustración 9 – P03, Obrador secundario. Depósito de combustible en silo envallado y techado

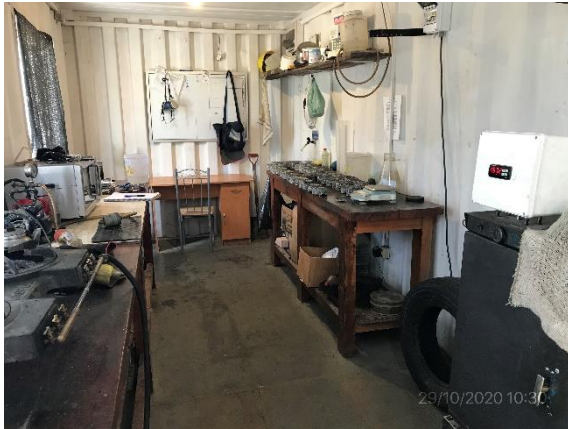
ID:01	Coordenadas UTM (X – Y)		Progresiva: 102K900 Ruta 1
	493211	6197975	Código del hallazgo: PEL - 1
<b>Descripción:</b>			
El sector de laboratorio ubicado en el obrador secundario no incluye entre sus procedimientos o registros documentación tendiente a garantizar la trazabilidad de los residuos de solventes utilizados en dicha unidad.			
<b>Evidencia (Foto, documento, comunicación personal):</b>			
Ausencia de documentación.

Ilustración 10 – P03, Obrador secundario. Laboratorio de suelos y asfaltos

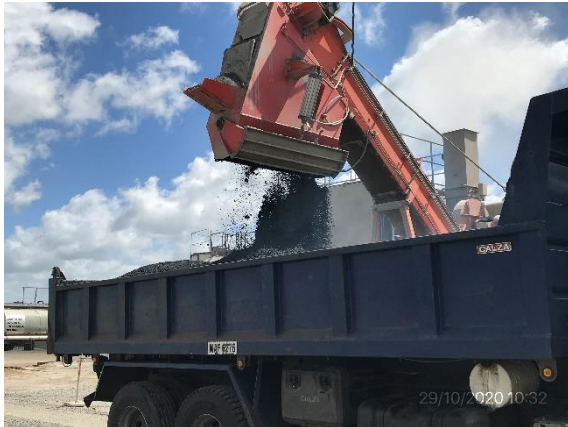
Ilustración 12 – P03, Obrador secundario. Planta asfáltica con filtro de mangas

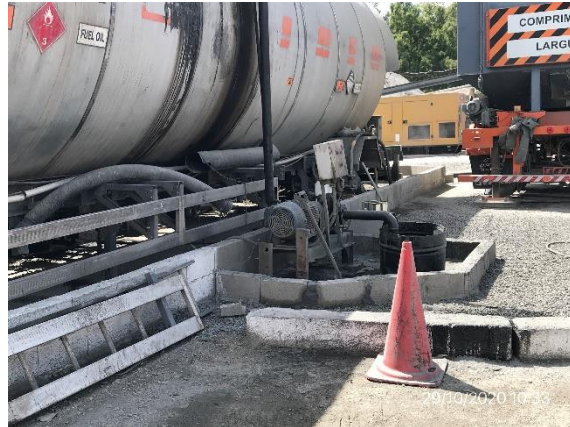
Ilustración 13 P03, Obrador secundario. Planta asfáltica con zona de traspiego de emulsiones asfálticas envallada

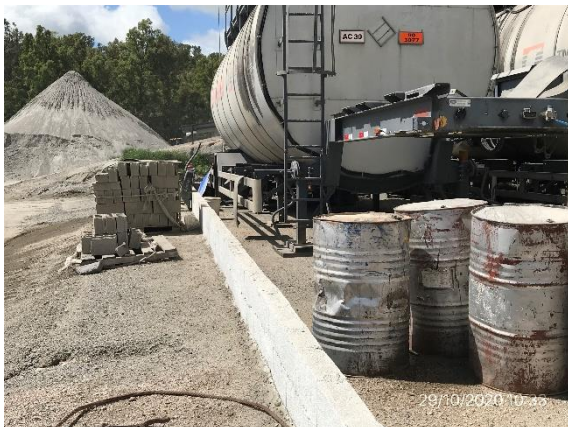
Ilustración 14 - P03, Obrador secundario Planta asfáltica con zona de traspiego de emulsiones asfálticas envallada

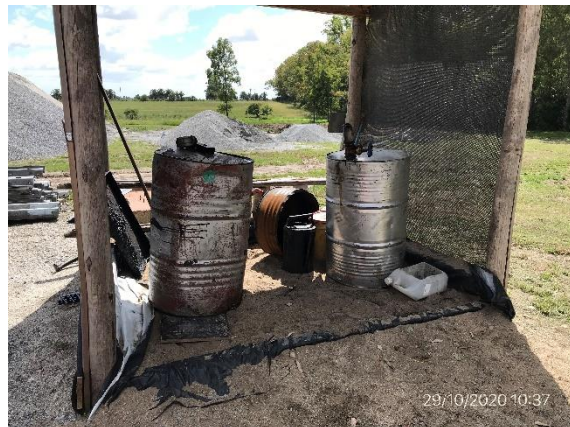
Ilustración 15 – P03, Obrador secundario. Depósito de arenas contaminadas en recinto techado y envallado

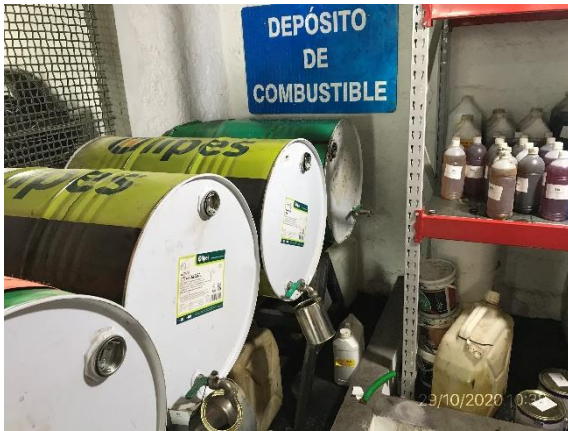
Ilustración 16 - P03, Obrador secundario. Depósito de combustibles en recinto cerrado

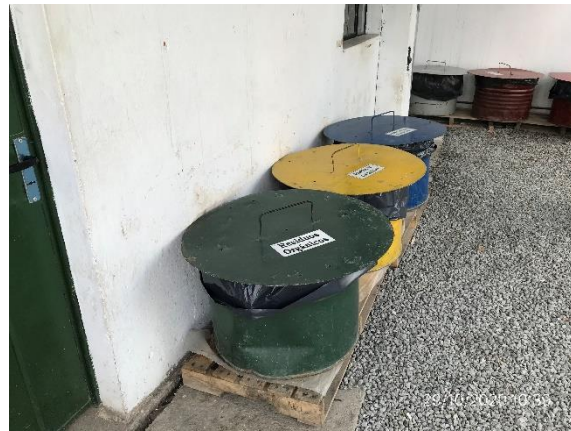
Ilustración 17 – P03, Obrador secundario. Segregación de residuos domésticos

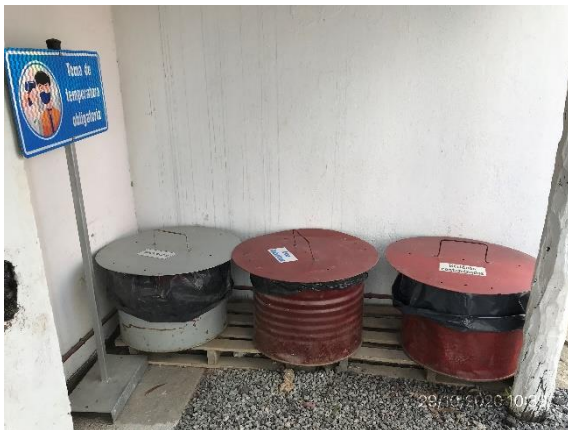
Ilustración 18 - P03, Obrador secundario. Segregación de residuos no domésticos

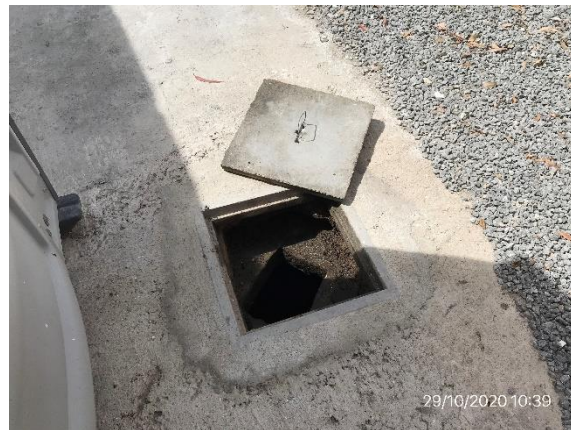
Ilustración 19 - P03, Obrador secundario. Depósito impermeable de efluentes
