INFORME DE AUDITORÍA AMBIENTAL

RE-GA-802-M78-
20201029

Informe de Auditoría Ambiental

“Mantenimiento por Niveles de Servicio Ruta 1, Tramo: 119K000 - Ciudad de Colonia”

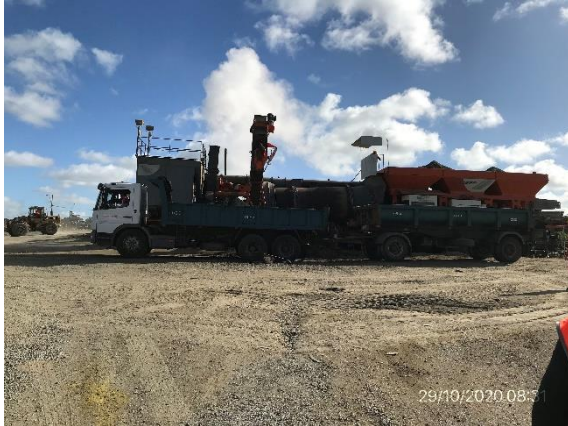
Ilustración 4 – P03 - Obrador. Planta asfáltica con filtro de mangas

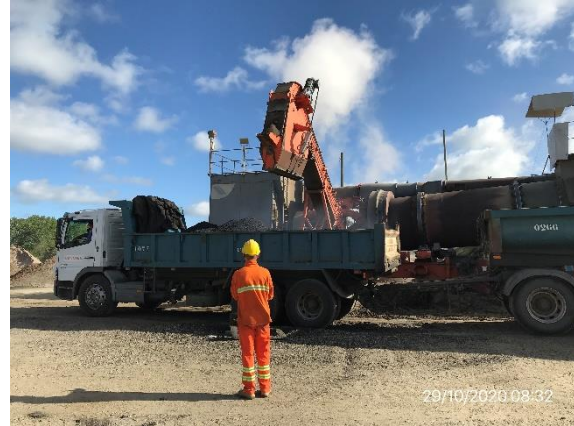
Ilustración 5 - P03 - Obrador. Planta asfáltica con filtro de mangas

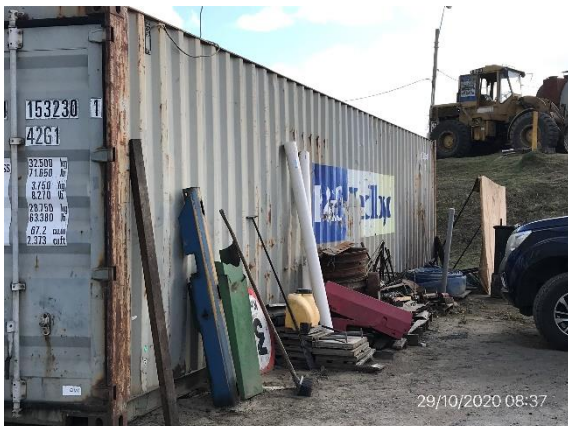
En general, cuenta con escasa infraestructura para el acopio de residuos de forma segregada por corriente, dado que se trata de un obrador de buen porte. A modo de ejemplo, la chatarra ferrosa tiene más de un sector de acopio dentro del predio del obrador. En este aspecto se detecta una oportunidad de mejora que se detalla más adelante.

Ilustración 6 - P03 - Obrador. Zona de acopio de chatarra ferrosa

Se recomienda que se dote al obrador de una infraestructura más potente para la gestión de residuos, que actualmente es escasa. Se destaca además, que la chatarra ferrosa debería estar concentrada en una zona específica del obrador.

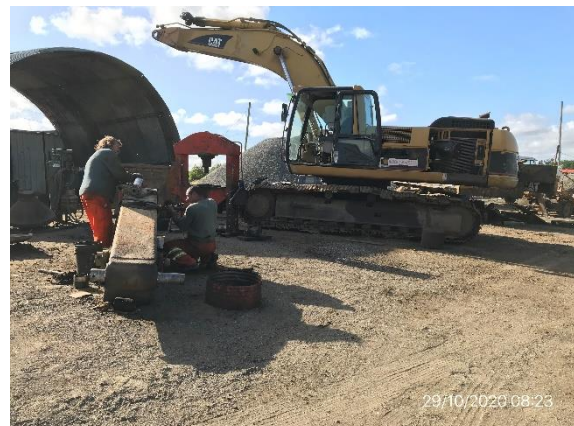
En la zona del taller, se comprueba que se realizan tareas de mantenimiento mecánico a cielo abierto, sobre terreno granular no impermeable, este aspecto se comenta en el apartado 7.3.

Llama la atención que algunas mejoras que se habían logrado en el obrador en la zona de taller y comprobadas en auditorías anteriores fueron desmontadas, y al momento de la actual auditoría la zona exterior del taller mecánico ya no cuenta con un pavimento impermeable.

ID:01	Coordenadas UTM (X – Y)		Progresiva: 30K000 Ruta 22	Tipo de NC: 2
	448216	6206019	Código del hallazgo: PEL - 6	
Descripción: El sector de taller se encuentra en una explanada a cielo abierto sin superficie impermeable u otras infraestructuras que permitan un manejo adecuado de posibles vertidos de grasas y aceites, lo cual contraviene el punto 10.2 del MAV.				
Evidencia (Foto, documento, comunicación personal): Ilustración 7

Ilustración 7 – P03 Obrador. Zona de taller de maquinaria a cielo abierto sin pavimento impermeable ni contención envallada de pluviales

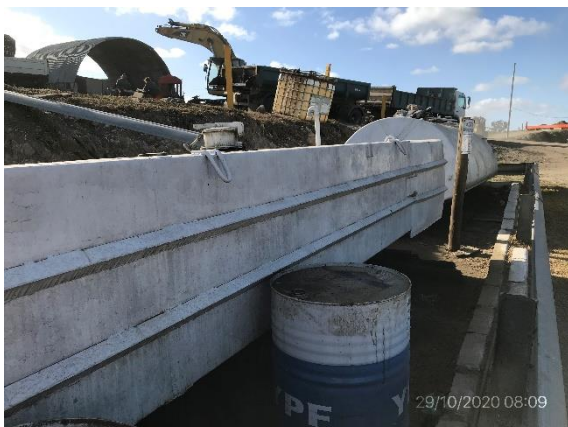
Se constata que el depósito de combustible está en una zona envallada, al igual que los tanques de lubricantes y de acopio de baterías.

Ilustración 8 – P03 - Obrador. Tanque de combustible con envallado perimetral.

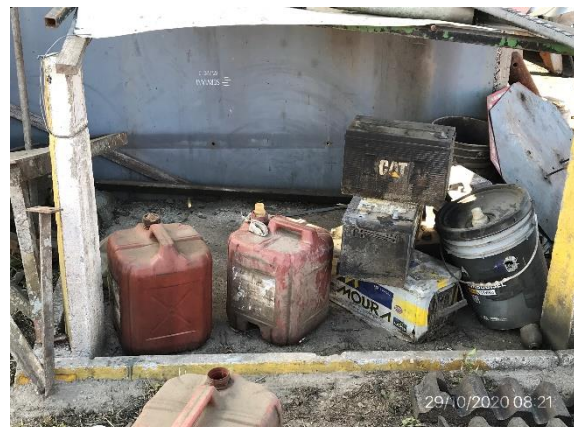
Ilustración 9 – P03, Obrador. Lubricantes usados acopiados en silo envallado y techado

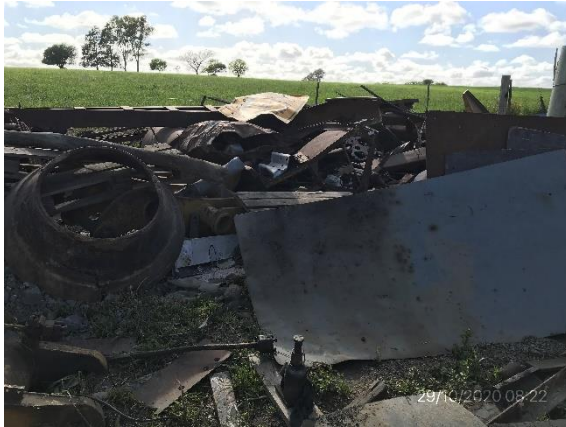
Ilustración 10 – P03, Obrador. Zona de acopio de chatarra ferrosa

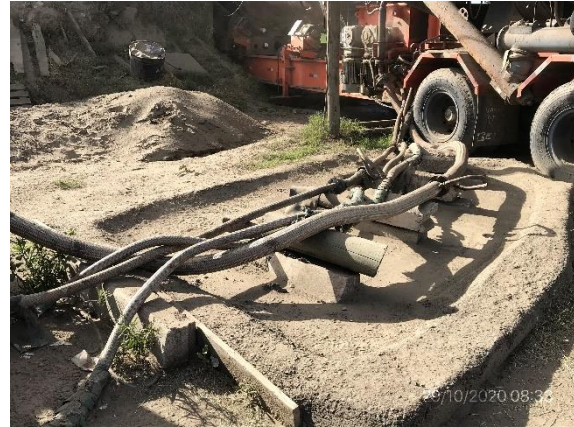
Ilustración 11 – P03, Obrador. Conexiones flexibles entre tanques de emulsión y planta asfáltica sobre suelo compactado envallado.

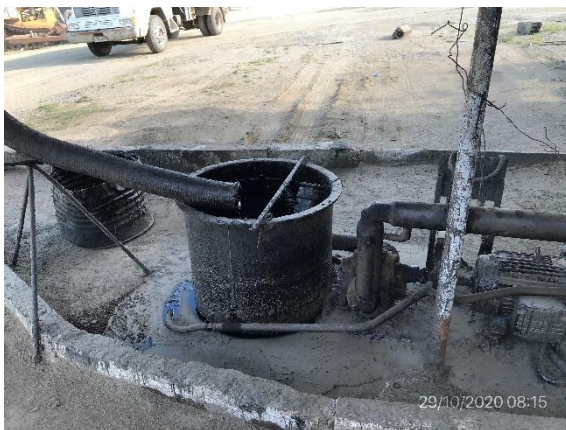
Ilustración 12 – P03, Obrador. Zona de trasiego de emulsiones asfálticas envallada

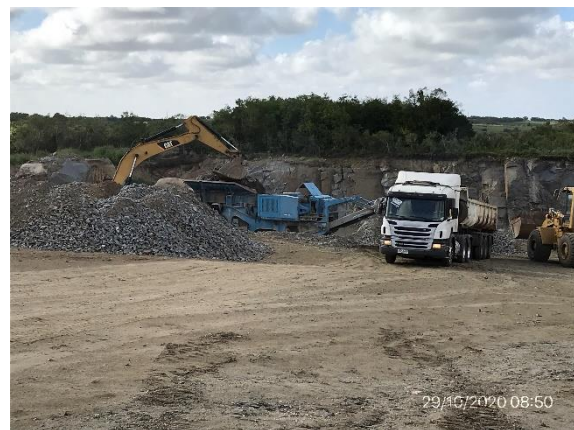
Ilustración 13 - P04, Cantera, padrón rural N° 18.080 de Colonia. Planta de trituración primaria

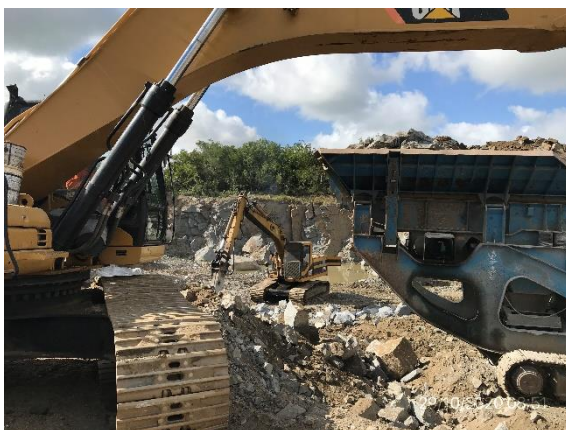
Ilustración 14 - P04, Cantera, padrón rural N° 18.080 de Colonia. Planta de trituración primaria

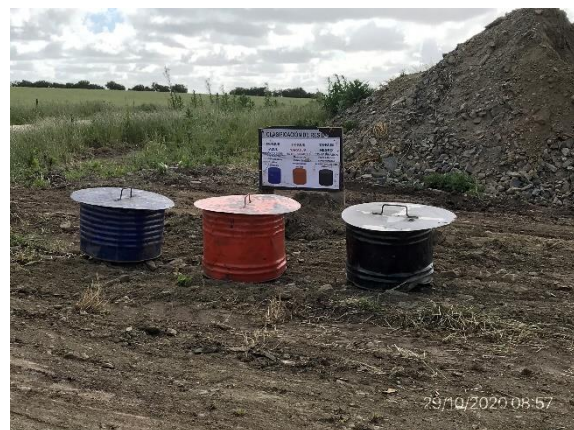
Ilustración 15 – P04, Cantera, padrón rural N° 18.080 de Colonia. Segregación de residuos por tipo de generación

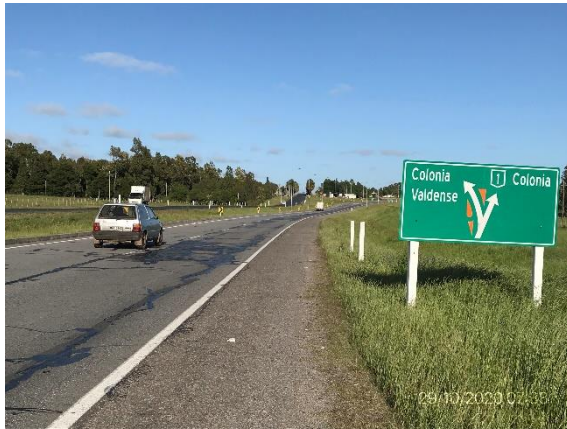
Ilustración 16 - P01. Inicio de Tramo de obras en Ruta 1, progresiva 119K000

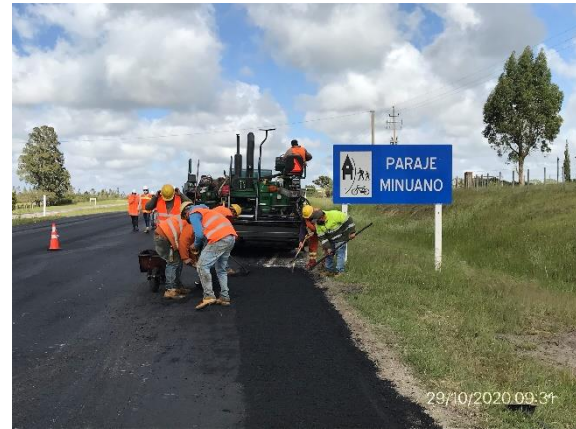
Ilustración 17 – P05, frente de obras. Ruta 1 progresiva 139K000, obras de recapado en ejecución

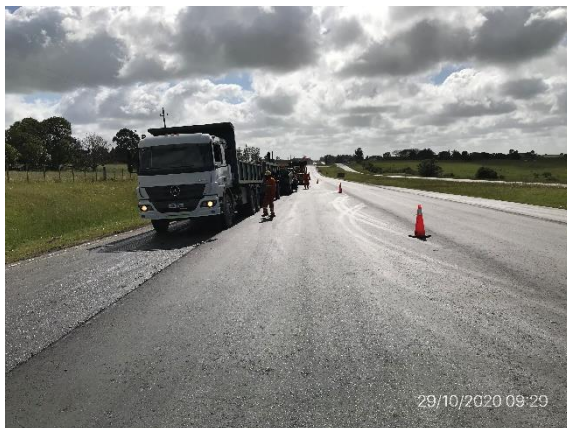
Ilustración 18 - P05, frente de obras. Ruta 1 progresiva 139K000, obras de recapado en ejecución

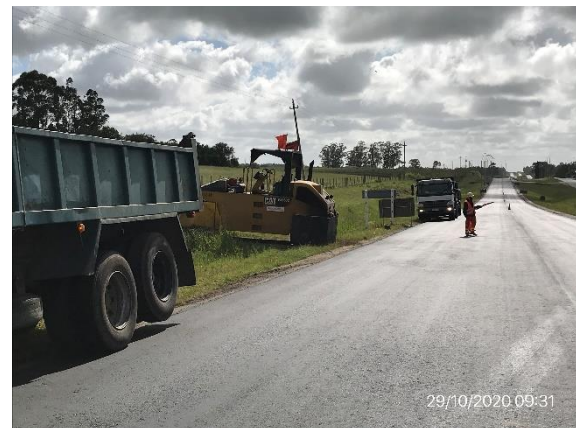
Ilustración 19 - P05, frente de obras. Ruta 1 progresiva 139K000, obras de recapado en ejecución

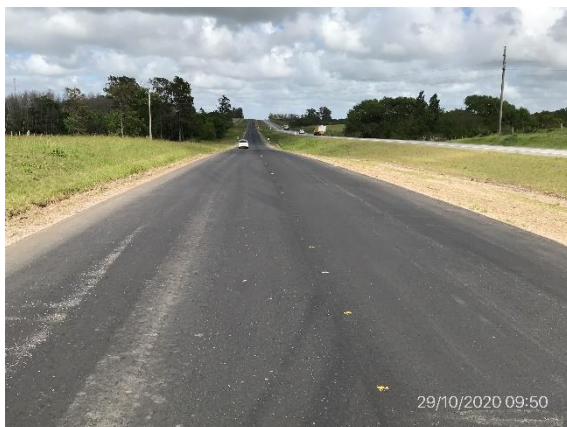
Ilustración 20 – Obras de recapado terminadas en Ruta 1
