INFORME DE AUDITORÍA AMBIENTAL

RE-GA-802-P40-
20201015

P/40 – Ampliación de Contrato 29/11/2019

“Construcción de un nuevo Puente sobre el Arroyo Malo en Ruta 5 progresiva 334k500 y demolición del existente”

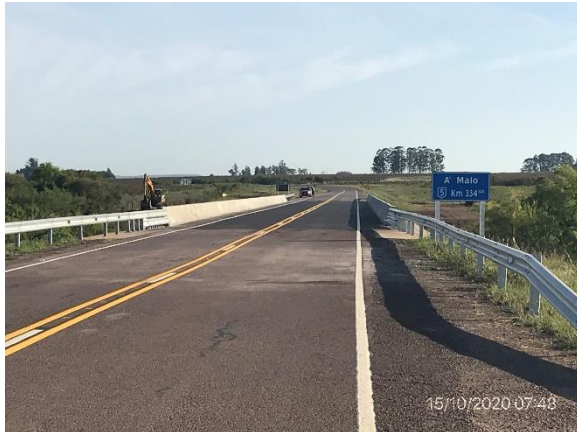
Ilustración 4 – P01, puente sobre A° Malo terminado

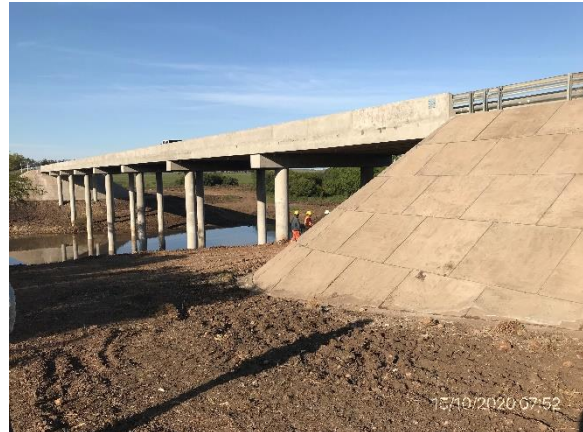
En el cauce del Aº Malo no quedan rastros de las ataguías que se construyeron en su momento para la ejecución de los cimientos del nuevo puente.

Ilustración 5 – P01, Puente sobre A° Malo con trabajos de recuperación del cauce realizados

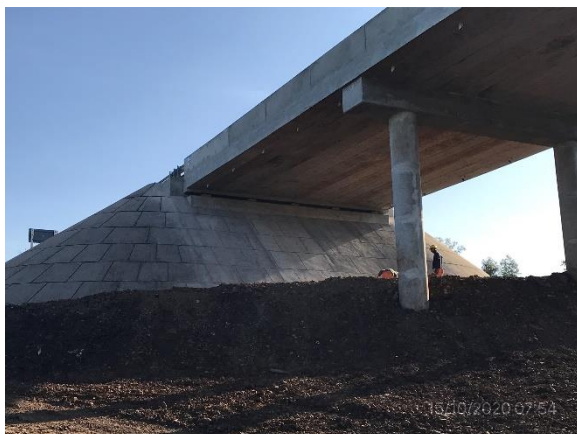
Ilustración 6 – P01, puente sobre A° Malo terminado

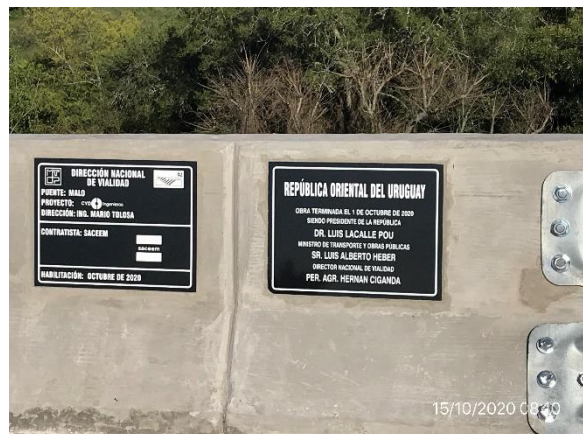
Ilustración 7 – P01, puente sobre A° Malo terminado.

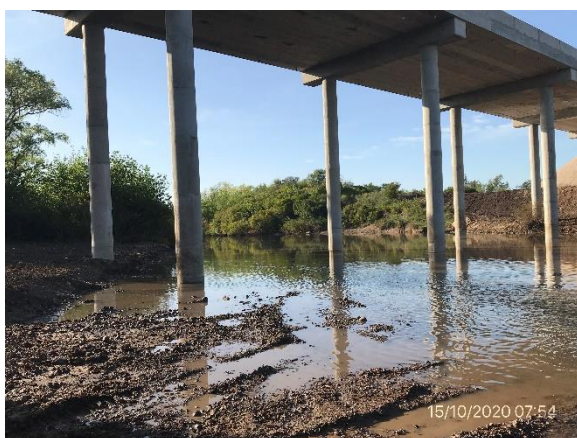
Ilustración 8 – P01, Puente sobre A° Malo con trabajos de recuperación del cauce realizados y ataguías desmontadas.

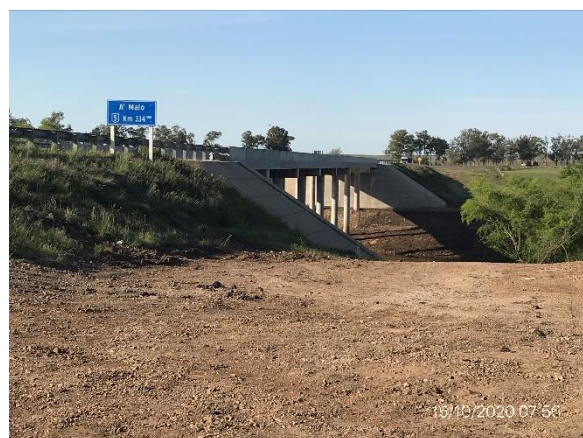
Ilustración 9 – P01, puente sobre A° Malo terminado.

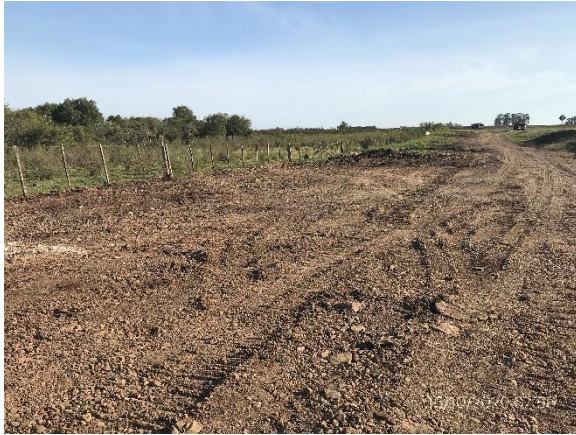
Se aprecia que en general las tareas de recuperación ambiental previstas en el PRA fueron ejecutadas. La empresa realizó la limpieza general de las áreas utilizadas como obrador que quedó libre de residuos sólidos. También se realizó la descompactación y nivelación de las áreas utilizadas para la circulación de maquinaria, recomponiendo el perfil original del terreno y permitiendo un drenaje adecuado.

Ilustración 10 – P02. Obrador desmontado con explanada regularizada y obras provisionarias retiradas

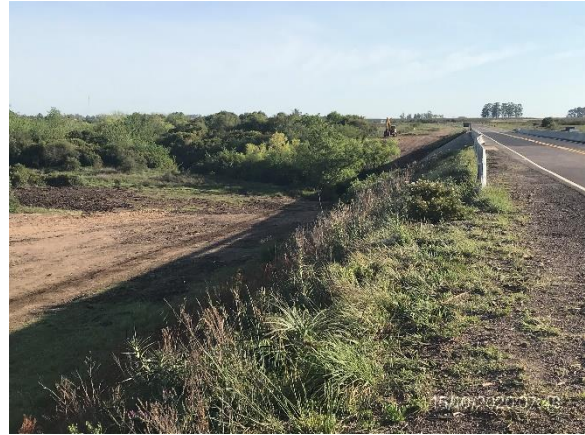
Ilustración 11 – P02. Obrador desmontado con explanada regularizada y obras provisionarias retiradas.

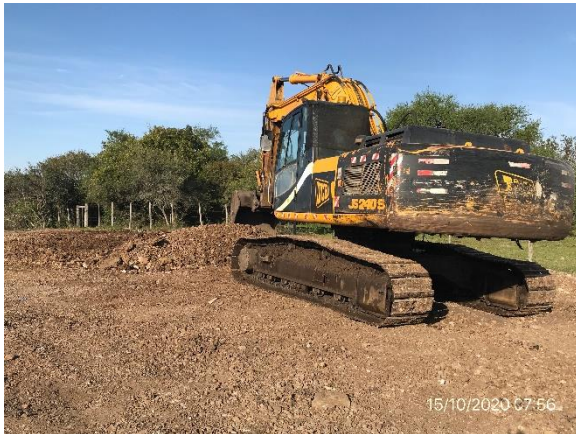
Ilustración 12 – P02. Obrador desmontado con tareas de reconformado de taludes y pendientes en etapa de culminación.
