INFORME DE AUDITORÍA AMBIENTAL

RE-GA-802-C119-
20201221

C/119 – Contrato básico 18/10/2019

“Ruta N° 43, tramo entre Ruta N° 5 (0km000) y Ruta N° 59 (28km600)”

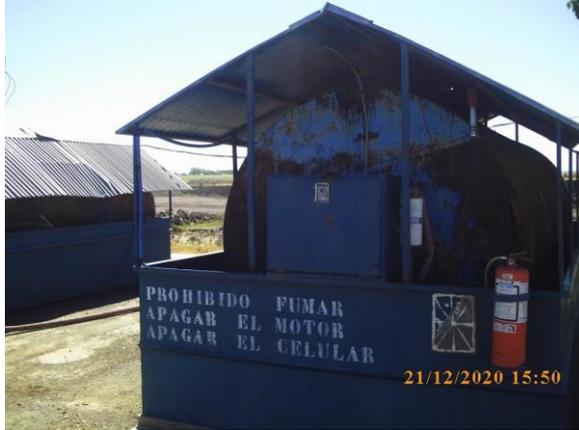
Ilustración 4 – P03, Obrador principal. Tanques de reserva de combustible.

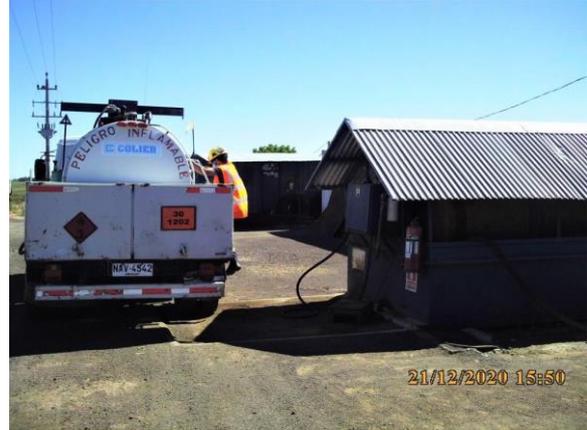
Ilustración 5 – P03, Obrador principal. Vaciado de camión en tanques de reserva de combustible.

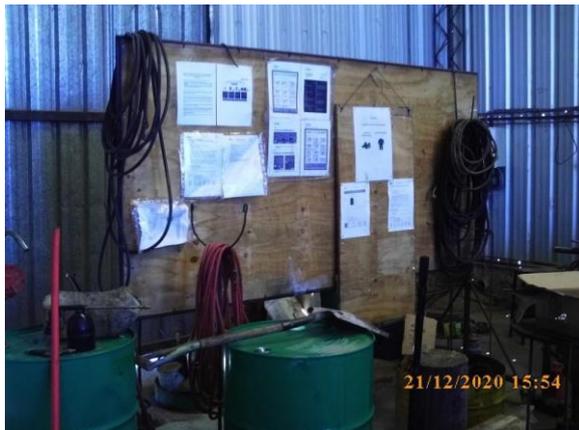
Ilustración 6 – P03, Obrador principal. Instrucciones de seguridad en taller de mantenimiento.

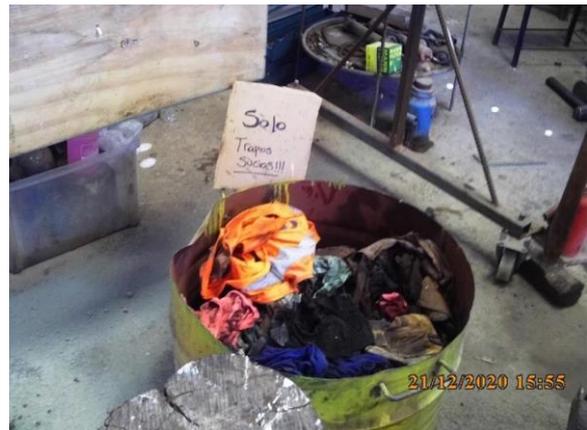
Ilustración 7 – P03, Obrador principal. Clasificación de residuos en taller de mantenimiento.

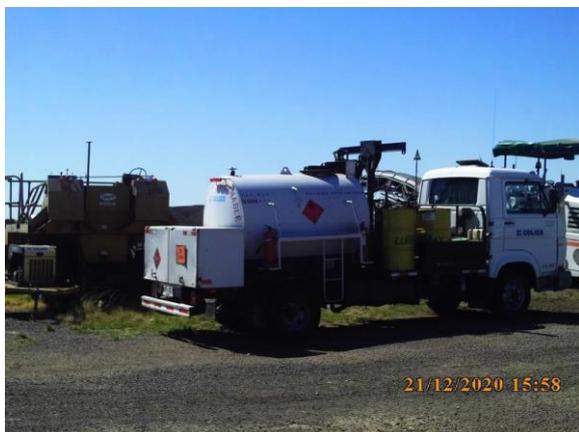
El combustible es abastecido por camiones de Petrobras en sus dos puntos de acopio. Se tiene en obrador un camión móvil de 2.900 L que lleva a pie de obra combustible y aceites y lubricantes. Se constató en la auditoría un buen manejo de los lubricantes. El área de depósito de productos químicos y lubricantes se encuentra correctamente techado con piso impermeable y contención.

Ilustración 8 – P03, Obrador principal. Camión para traslado de combustible, aceites y lubricantes a frente de obra.

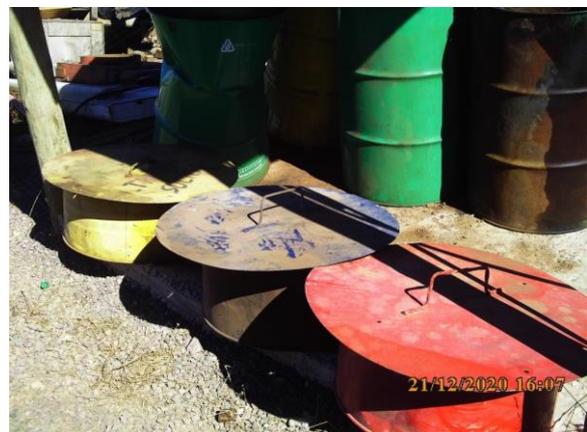
Los residuos generados en obra se concentran, clasifican y almacenan en recipientes debidamente tapados y rotulados. Para la el depósito de residuos domésticos se distribuyen estratégicamente tanques correctamente identificados delante de los comedores y zonas de reunión de personal. En forma periódica se retiran las bolsas que se llevan al basurero de Peralta.

Ilustración 9 – P03, Obrador principal. Segregación de residuos en depósitos correctamente identificados.

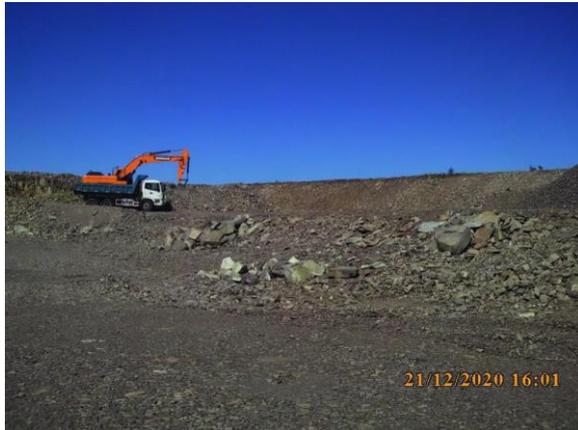
La primera cantera se ubica en el obrador principal, y se referencia a esta como cantera Peralta. De acuerdo al Exp. 2019/14000/000855 de fecha 16/03/2020, la cantera ubicada en el padrón N°16325 de la 10ª Sección Catastral del Departamento de Tacuarembó, obtuvo la Autorización Ambiental Previa (AAP) y la Autorización Ambiental de Operación (AAO) para la extracción de un volumen de 200.000 m³ de piedra partida por un plazo de 2 años. Posteriormente se solicitó ampliación de destino de la cantera de Peralta para la Ruta 43, tanto en DINAMA como en DINAMIGE. Al momento de la auditoría la cantera se encontraba siendo explotada de manera correcta.

Ilustración 10 – P03, Cantera Peralta en operación.

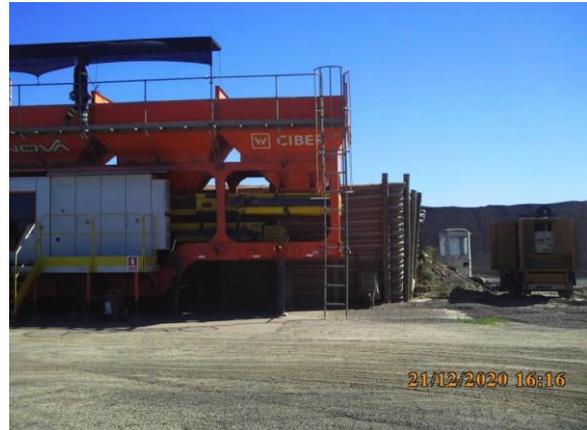
Junto al obrador principal se encuentra la planta asfáltica. Esta planta cuenta con menos de un año de operación ya que la producción de asfalto comenzó en abril. La planta cuenta con filtro de manga para control de emisiones. No se han producido hasta el momento derrames, consecuencia de buenas prácticas de manipulación del asfalto.

Ilustración 11 – P03, Planta asfáltica.

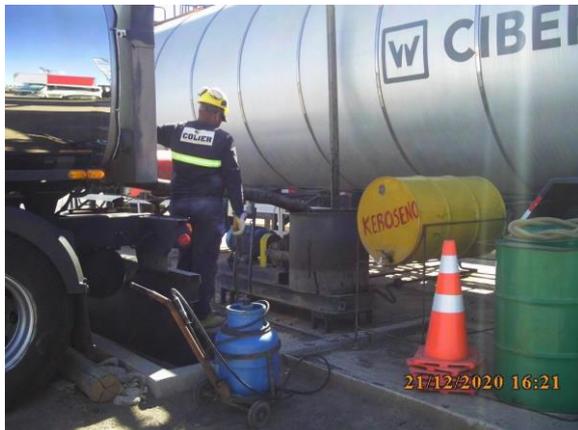
Ilustración 12 – P03, Planta asfáltica.

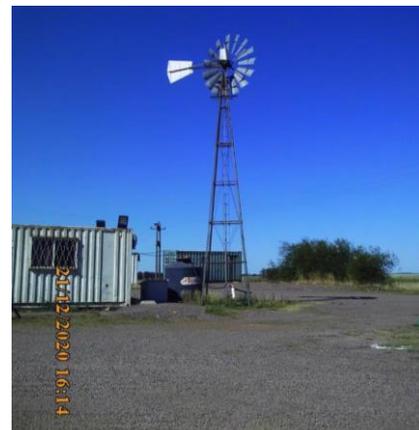
El agua para consumo en obradores es comercial abastecida por proveedor de la zona. El agua no potable es extraída de un pozo en el predio de obrador para el cual se presentó la solicitud de extracción ante DINAGUA según pudo constatarse.

ID:01	Coordenadas UTM (X – Y)		Progresiva: 191K600 a (-), Ruta 5	Tipo de NC: 3
	561683	6407453	Código del hallazgo: CMP-8	
Descripción: No se presentó evidencia por parte del auditado de la adjudicación de derechos de uso de agua contraviniendo el Decreto Ley N° 14.859 de 15/12/1978, en sus artículos 44, 46, 47 y 48 del pozo semisurgente que se encuentra en el Obrador de la empresa Colier.				
Evidencia (Foto, documento, comunicación personal): Comunicación personal.

Ilustración 13 – P03, Pozo de extracción de agua.

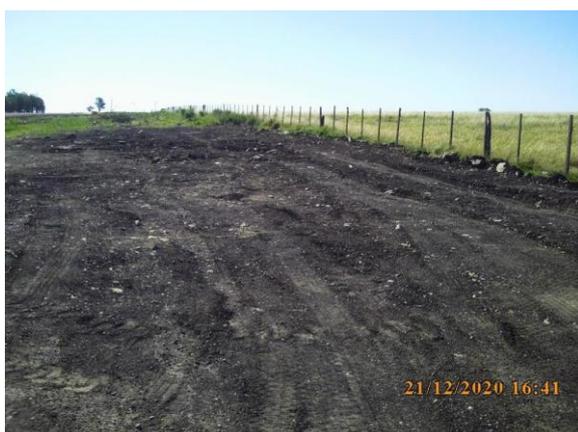
En la recorrida por el tramo de obra se constató la correcta restauración de la zona donde se encontraba ubicado el obrador de la construcción de la alcantarilla sobre el arroyo Cardozo y la demolición del puente existente. Fueron retirados mediante servicios barométricos los efluentes cloacales contenidos en el pozo negro y éste fue demolido. Posteriormente se realizó el relleno de la zona. En lo que fue el frente de obra, se retiraron los materiales y acopios existentes y se realizó el retiro de los escombros de hormigón dejando el área limpia.

Ilustración 14 – P04, Zona de obrador de Saceem durante obras en alcantarilla en arroyo Cardozo. Terreno restaurado.

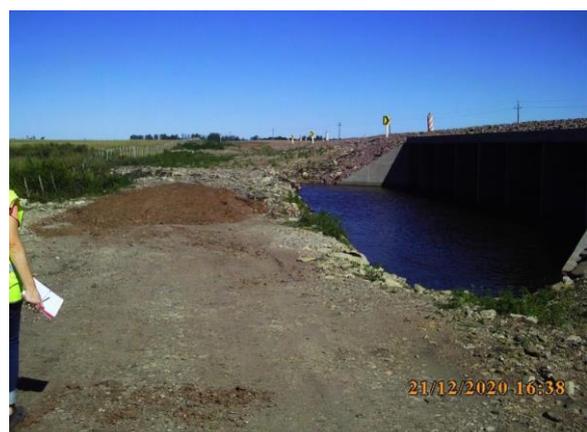
La colocación de la ataguía estuvo a cargo de Colier SA y su retiro también es responsabilidad de la empresa. Al momento de la auditoría la ataguía aún no ha sido retirada y es utilizada para represar el agua para la toma de agua para su uso en riego de caminos.

Ilustración 15 – P04, Alcantarilla en arroyo Cardozo. Obras concluidas. Materiales, acopios y escombros de obra retirados. Se mantiene ataguía.

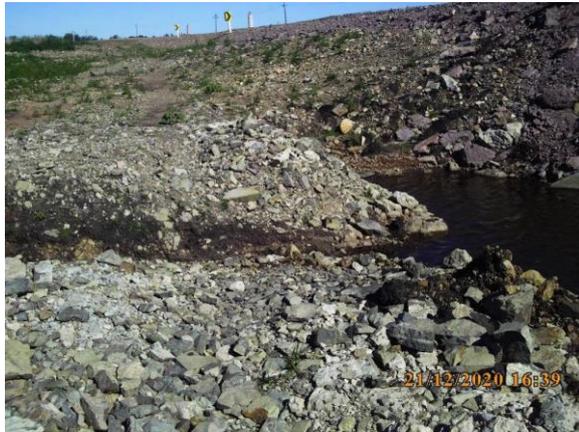
Ilustración 16 – P04, Alcantarilla en arroyo Cardozo. Pase de curso de agua en ataguía.

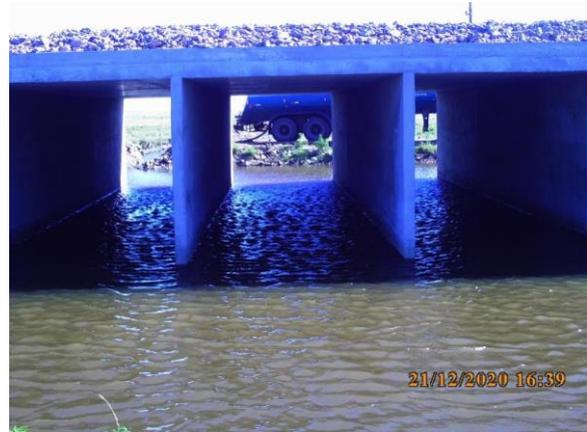
Ilustración 17 – Extracción de agua para riego en arroyo Cardozo.

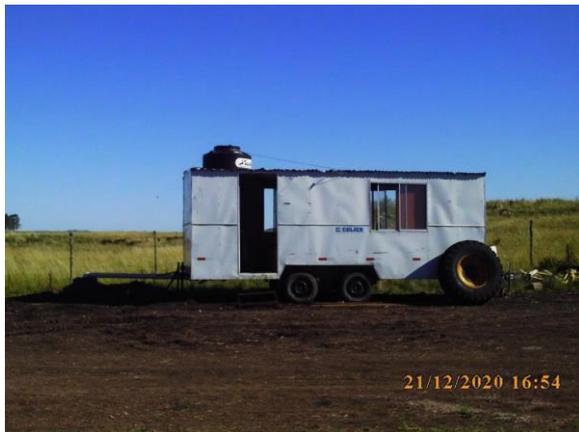
En frente de obra se cuenta con un obrador portátil con comedor y baño. Los desagües de este obrador cuentan con pozo estanco que es vaciado periódicamente por barométrica municipal de Tacuarembó. Este obrador es móvil y va variando su ubicación acompañando el frente de obra. La empresa presentó a DDO de DNV/MTOP una nota solicitando permiso para su instalación, obteniendo su autorización con fecha 04/03/2020.

Ilustración 18 – Obrador móvil en frente de obra.

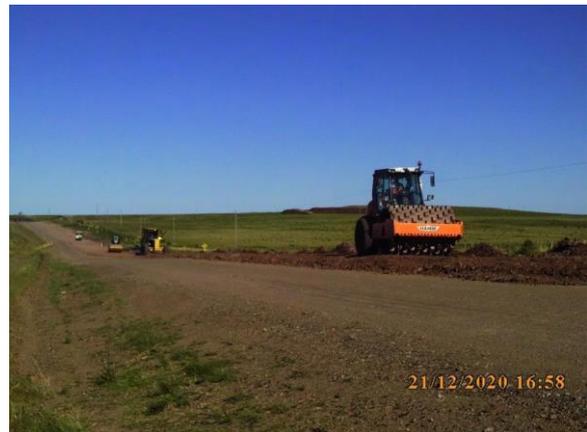
Ilustración 19 – Frente de obra.

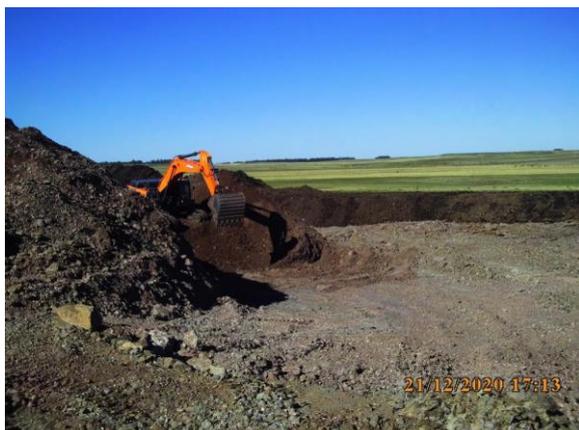
Ilustración 20 – P05, Cantera en Ruta N°43.

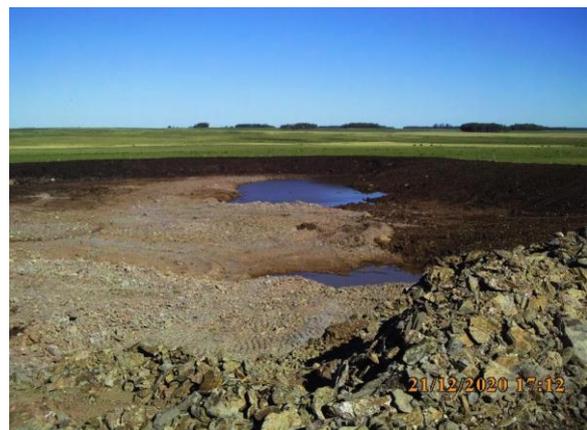
La segunda cantera se ubica sobre la Ruta N°43. En esta cantera se han comenzado tareas de tendido de taludes en zonas donde no se extraerá más material. De acuerdo al Exp. 2019/017120 de fecha 09/03/2020, la cantera ubicada en los padrones N°8114 y N°9058 de la 15ª Sección Catastral del departamento de Tacuarembó, obtuvo la AAP y la AAO para la extracción de un volumen de 250.000 m³ de roca por un plazo de 2 años.

Ilustración 21 – P05, Cantera en Ruta N°43 con tareas de tendido de taludes en proceso.
