INFORME DE AUDITORÍA AMBIENTAL

RE-GA-802-C131-
20201221

C/131 – Contrato básico 20/12/2019

“Camino El Tala, tramo 0km000 – 15km600”

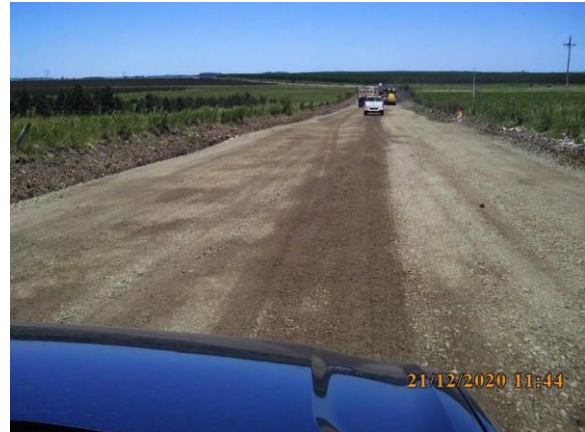
En la recorrida por el tramo de obra se constató la presencia de camiones de riego para mitigar el exceso de contaminación de aire con polvo.

Ilustración 5 – Caminos de obra luego de regado para reducir la presencia de polvo en el aire.

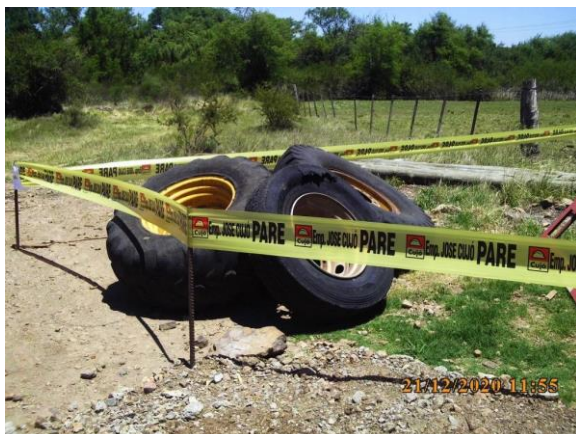
Ilustración 6 – P04, obrador secundario. Repuestos de maquinaria correctamente acopiados.

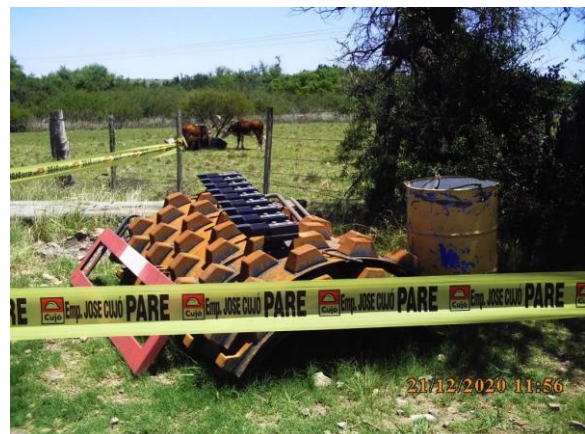
Ilustración 7 – P04, obrador secundario. Repuestos de maquinaria correctamente acopiados.

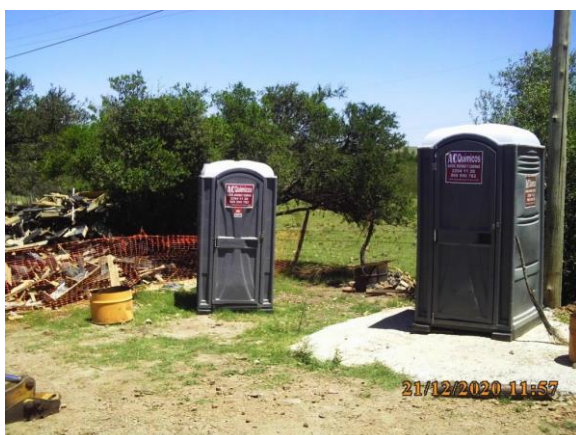
Ilustración 8 – P04, obrador secundario. Baños químicos.

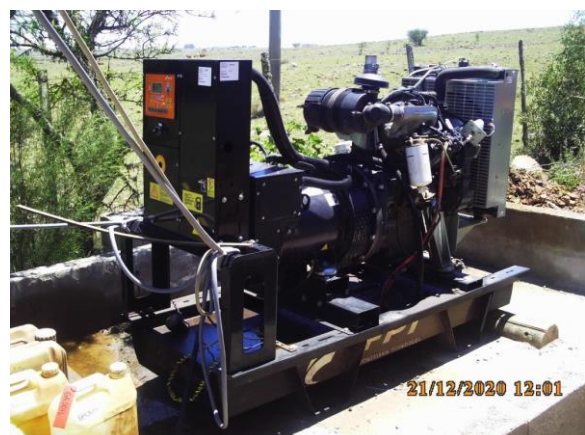
Dicho obrador cuenta con contenedores que albergan oficinas, comedor, pañol y materiales; baños químicos; y depósito de productos químicos y combustibles. El abastecimiento de energía eléctrica es mediante un generador correctamente ubicado sobre bandeja estanca para evitar posibles derrames de lubricantes y combustibles.

Ilustración 9 – P04, obrador secundario. Generador de energía colocado correctamente sobre bandeja antiderrames.

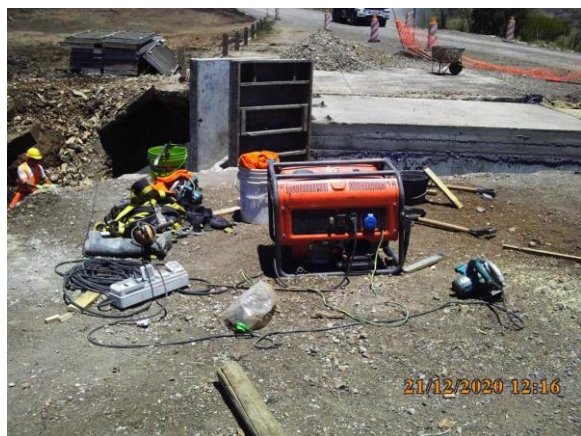
ID:	Coordenadas UTM (X – Y)	Progresiva: 10k600	Tipo de NC: 2
01		Código del hallazgo: PEL – 4	
Descripción:			
Se detecta en frente de obra uso de generador de energía apoyado directamente sobre suelo, sin colocación de bandeja estanca para evitar derrame de lubricantes y combustibles que pueda afectar suelos y cursos de agua. Esto contraviene el punto 15.5 de MAV y lo declarado en los ITGA.			
Evidencia (Foto, documento, comunicación personal):			
Ilustración 10.

Ilustración 10 – Generador sin bandeja antiderrames en frente de obra.

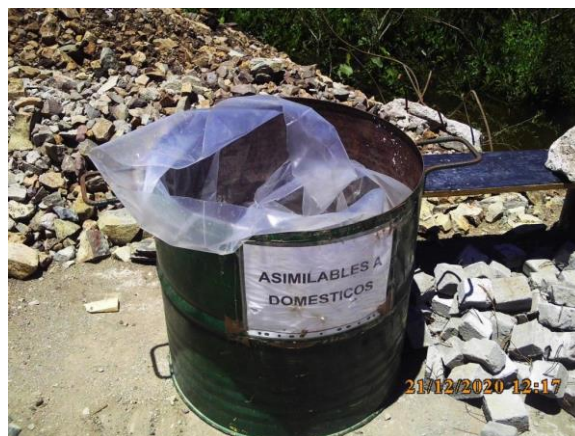
Ilustración 11 – Correcta clasificación de residuos en zona de frente de obra.

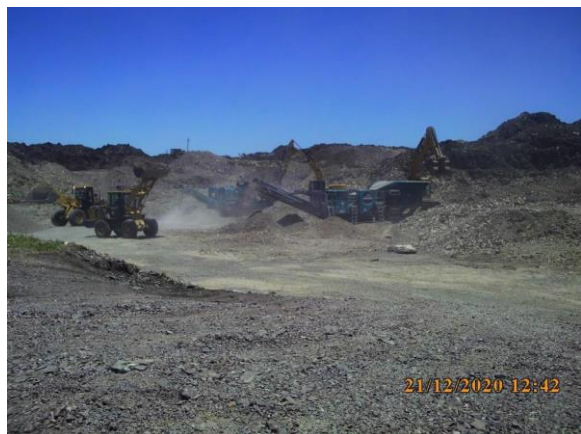
Ilustración 12 – P05, cantera de tosca y piedra.

Al momento de la auditoría la cantera se encontraba siendo explotada de manera correcta. La cantera funciona además como lugar de acopio del material de excavación a depósito.

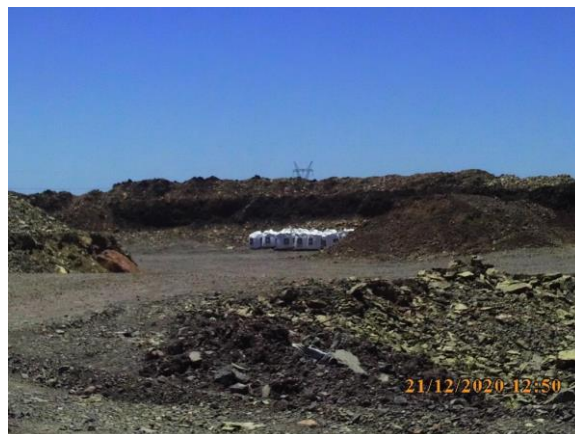
Ilustración 13 – P05, cantera de tosca y piedra. Portland en contenedores cerrados y sobre pallets en cantera.

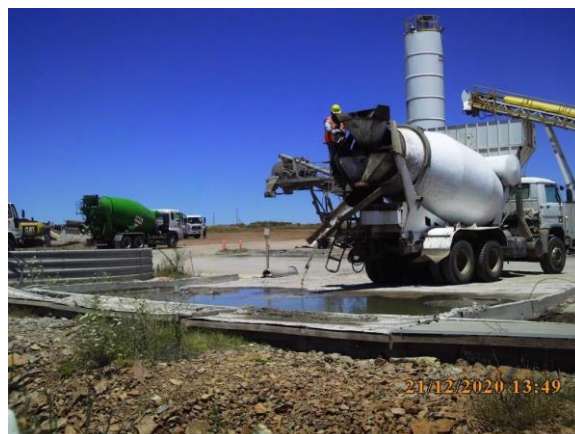
Junto al obrador principal se encuentra la planta de hormigón, que cuenta con sus respectivos acopios de materiales. El lavado de los camiones mixers se hace en una pileta especial para ello.

Ilustración 15 – P03, obrador principal. Lavado de camión mixer en pileta.

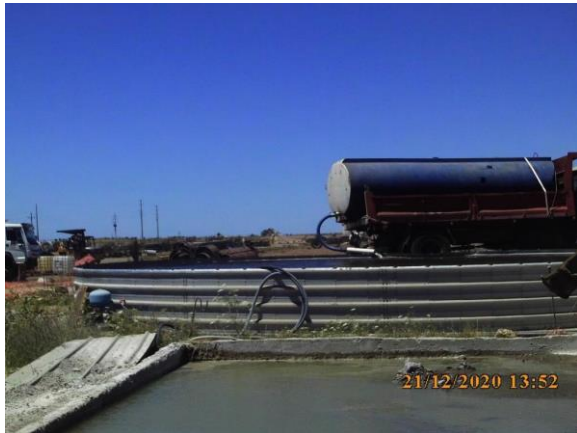
El agua resultante del lavado de camiones mixers es bombeada hacia un tanque australiano ubicado en la planta, donde se mezcla con agua no potable y es reusada para la fabricación de nuevos hormigones. En este proceso no hay vertido ni control de pH, solo retención de sólidos.

Ilustración 16 – P03, obrador principal. Vaciado de camión cisterna con agua de arroyo en tanque australiano para su uso elaboración de nuevo hormigón.

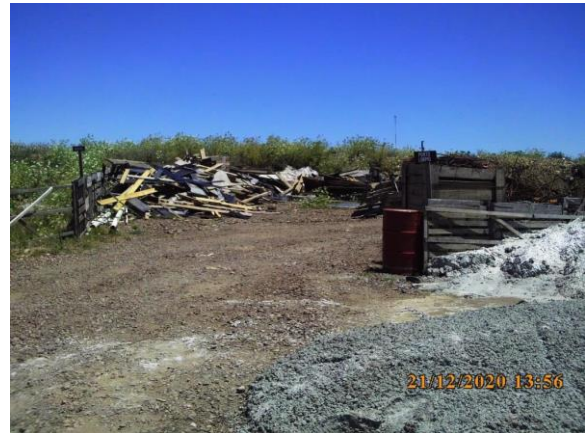
Los residuos generados en obra se concentran, clasifican y almacenan en cada obrador en recipientes debidamente tapados y rotulados. Los envases y cartones limpios son entregados al Proyecto Vida del SDF de Paso de los Toros semanalmente. Esta práctica fue incorporada hace dos meses y por lo tanto aún no se refleja en los ITGA. Los residuos asimilables a domésticos son identificados y llevados al vertedero municipal de la ciudad de Durazno.

Ilustración 17 –P03, obrador principal. Zona de residuos clasificados y acopiados temporalmente previo a su disposición final.

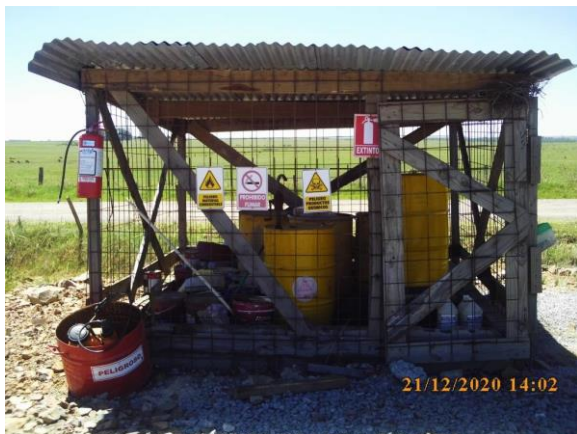
El área de depósito de productos químicos y lubricantes en ambos obradores se encuentra correctamente techado con piso impermeable y contención para derrames.

Ilustración 18 – P03, obrador principal. Depósito de productos químicos.

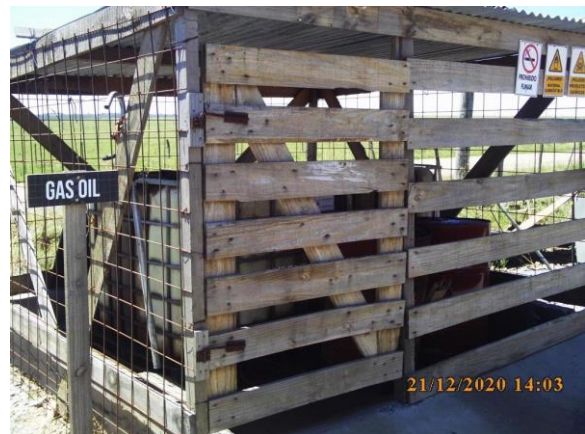
Ilustración 19 – P03, obrador principal. Depósito de lubricantes.
