Informe Trimestral de Seguimiento de Gestión Ambiental de Construcción

**Proyecto y ejecución de ensanche, refuerzo y adecuación de accesos del puente sobre Arroyo
Arrayán (33km700), ruta N° 41.**

Agosto 2020

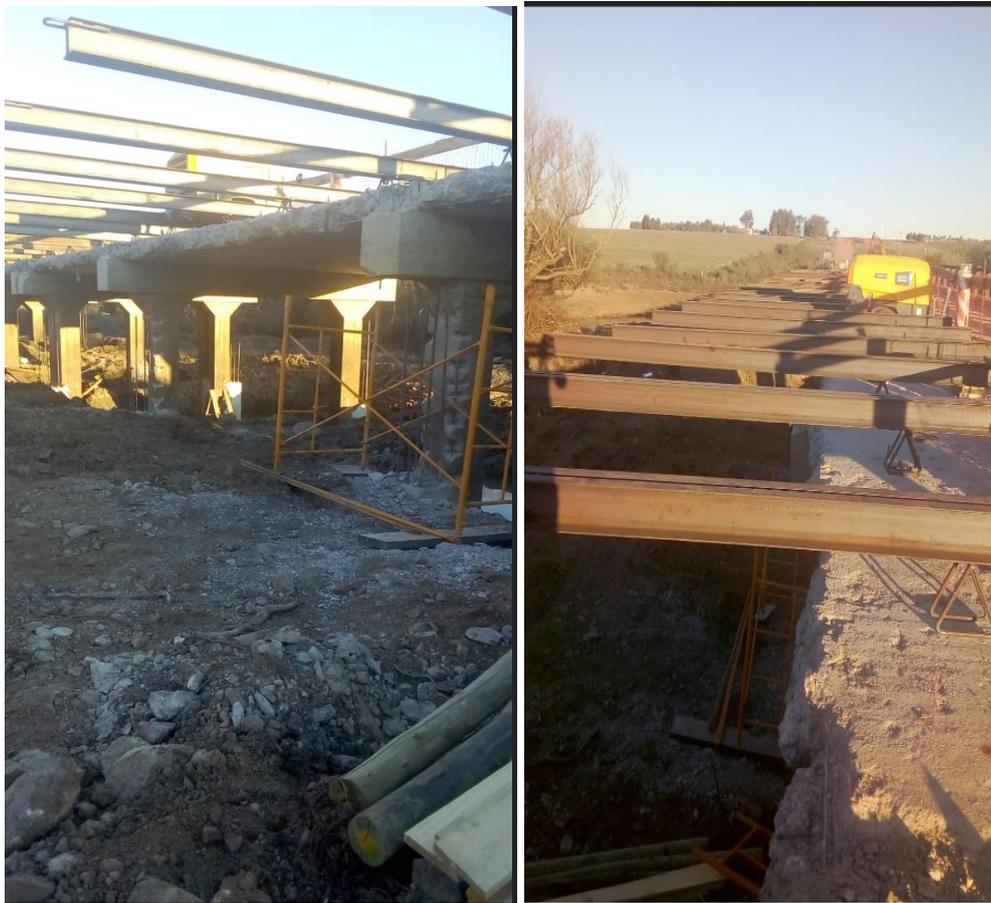
Ilustración 2-2 Perfiles de apoyo

Se realizó montaje encofrado de tablero. Perfiles de 6mts sobre apoyos.

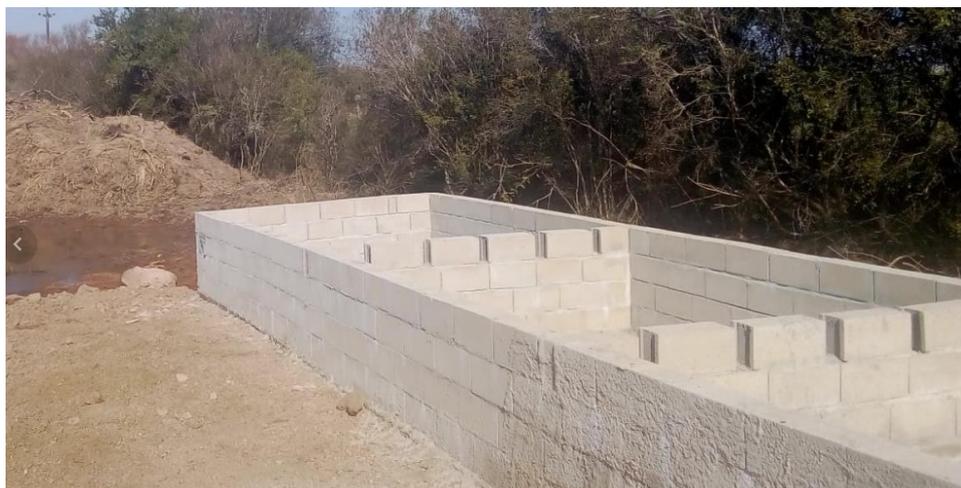
Ilustración 3-1 Pileta de lavados

Se finalizó construcción de pileta de lavado, no se ha realizado neutralización en el trimestre.

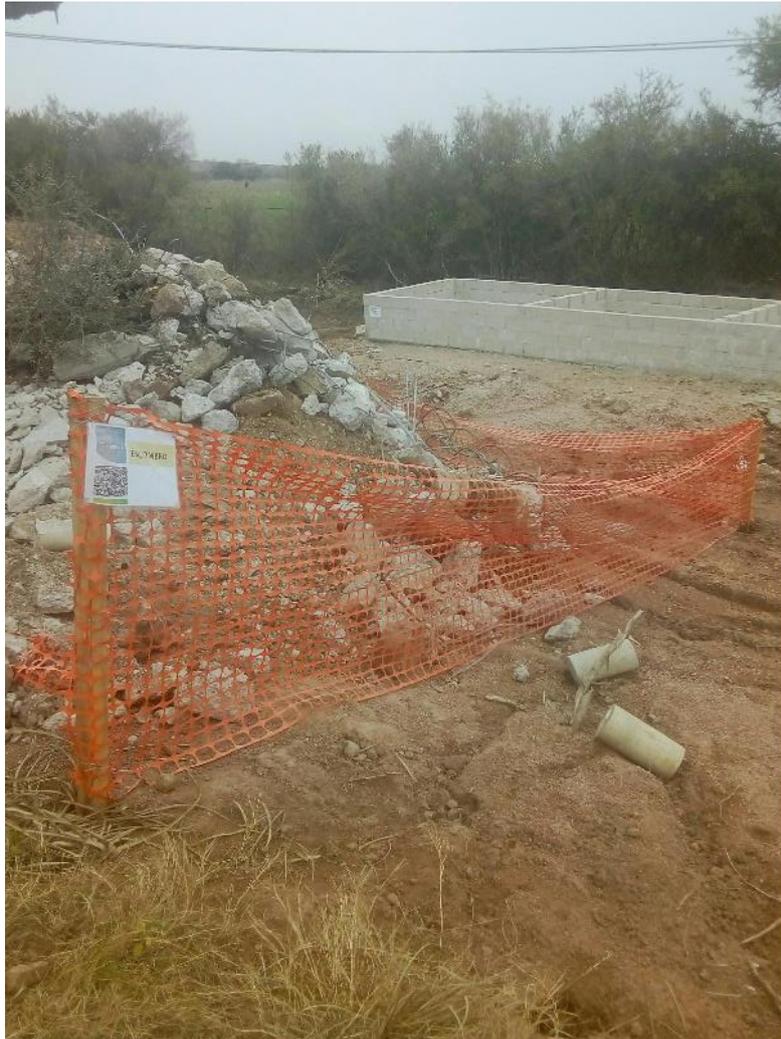
Ilustración 3-2 Escombros de la demolición

Los ROCs generados aún se encuentran acopiados en zona no inundable, los mismos se enviarán a SDF o a particular con permiso emitido bajo firma y con información de la disposición que se le realizará.

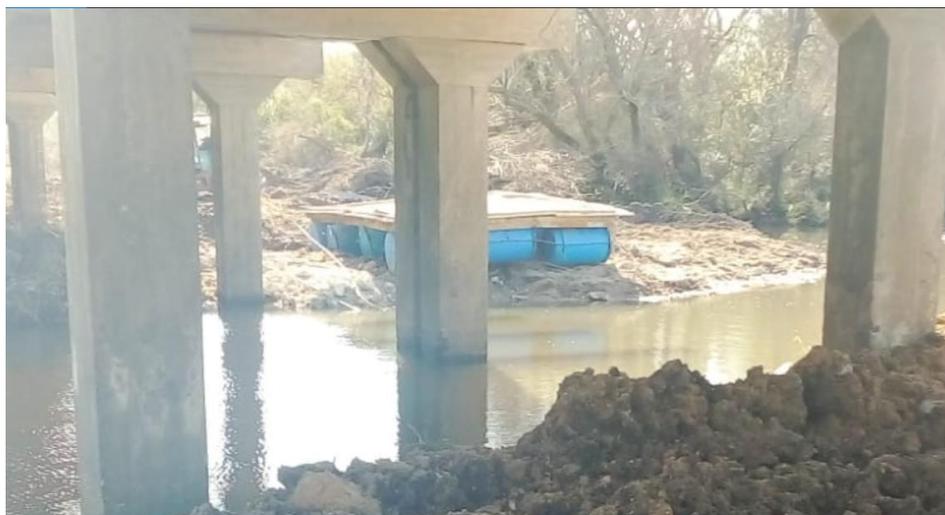
Ilustración 3-3 Balsa de disposición de escombros

Cuando se realizan tareas de demolición sobre cauce de arroyo, se procede a colocar balsa para evitar la caída de los mismos.
