# **Informe Trimestral de Seguimiento de Gestión Ambiental de Construcción**

**Proyecto y ejecución de ensanche, refuerzo y adecuación de accesos del puente sobre Arroyo  
Arrayán (33km700), ruta N° 41.**

**Agosto-Setiembre-Octubre 2020**

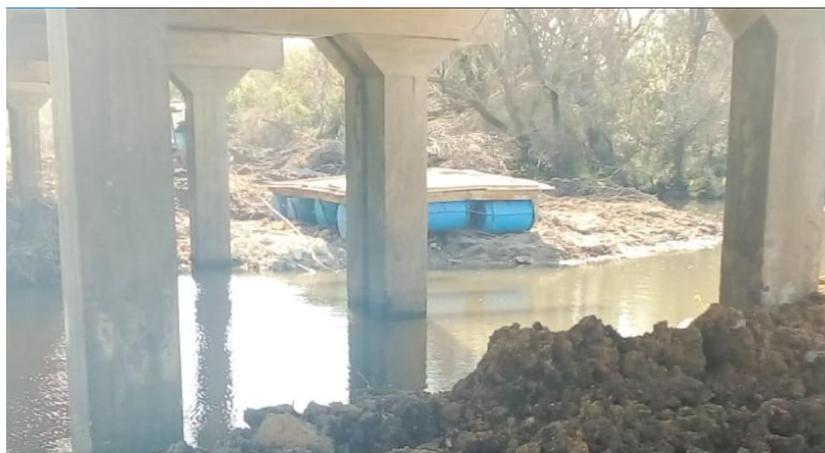
Ilustración 3-1 Balsa de disposición de escombros

Cuando se realizan tareas de demolición sobre cauce de arroyo, se procede a colocar balsa para evitar la caída de los mismos.

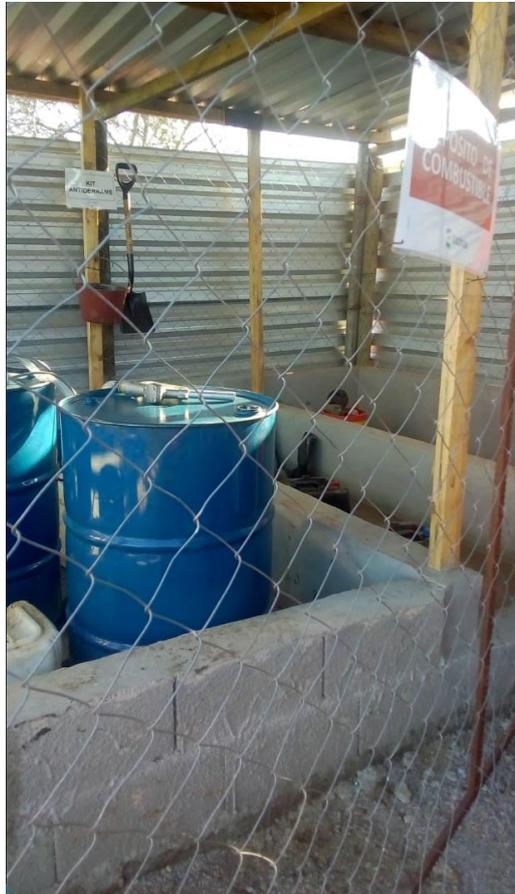
Ilustración 3-2 Depósito de combustible

Se cuenta con un pequeño depósito de combustible para almacenaje de bidones de 200lts. Uso de herramientas a combustible.

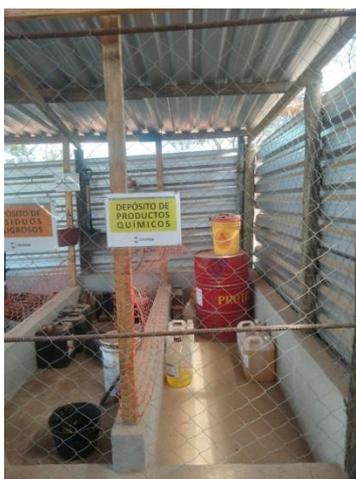
Ilustración 3-3 Deposito de PPQQ

Los productos químicos almacenados son productos asociados al anclaje, adhesivos, y algunas pinturas. Para cada producto se posee las fichas de seguridad y sus características de almacenamientos e incompatibilidades. Se almacenan según su volumen.
