Informe Trimestral de Seguimiento de Gestión Ambiental de Construcción

**Proyecto y ejecución de ensanche, refuerzo y adecuación de accesos del puente sobre Arroyo
Arrayán (33km700), ruta N° 41.**

Enero 2021

**Informe *Trimestral* de Seguimiento Ambiental del PGAC / Noviembre, Diciembre,
Enero 2021**

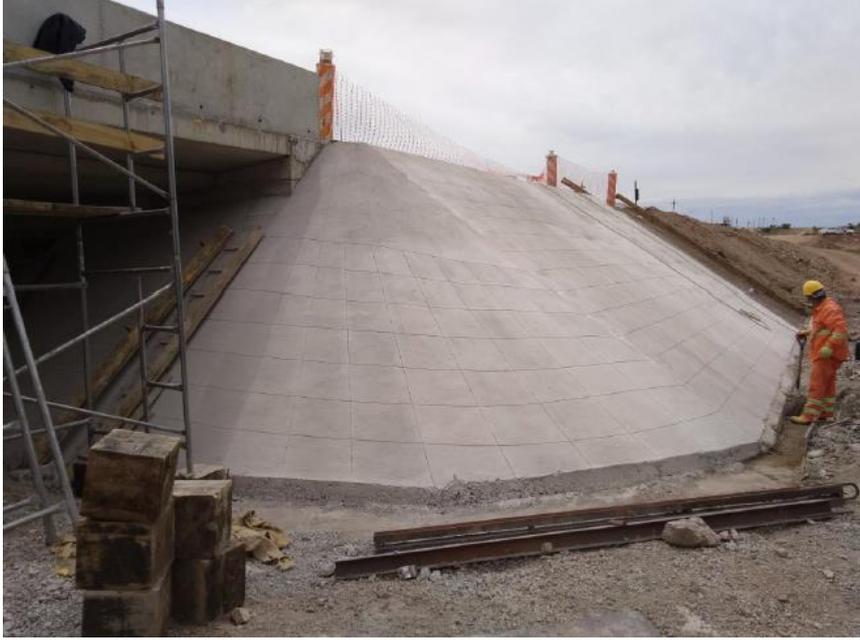
Ilustración 2-2

Revestimiento $\frac{1}{4}$ Cono

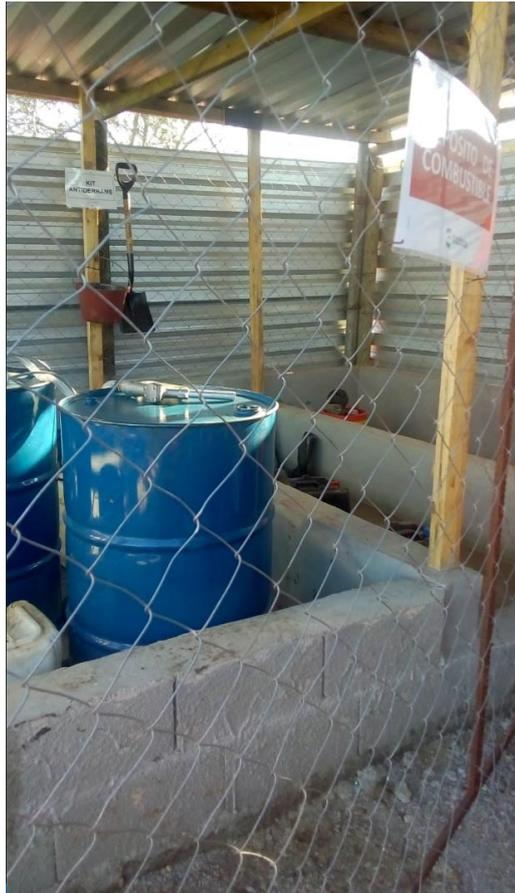
Ilustración 3-1 Depósito de combustible

Se cuenta con un pequeño depósito de combustible para almacenaje de bidones de 200lts. Uso de herramientas a combustible.

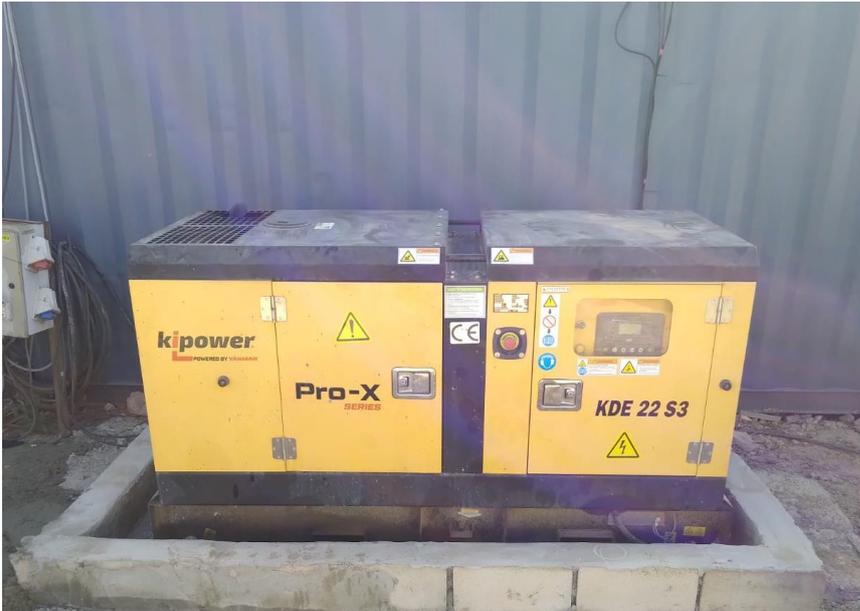
No Conformidad: Generador sin dique de contención

Acción: Se realiza sistema de contención a generador en sitio.

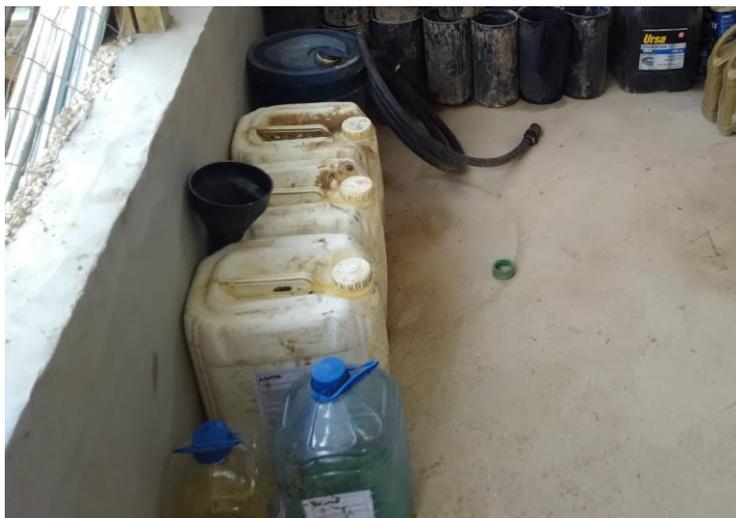
-Envase con etiqueta original de bebida usado para contener hidrocarburo

Acciones: Se etiquetan todos los envases según etiquetado de SGA

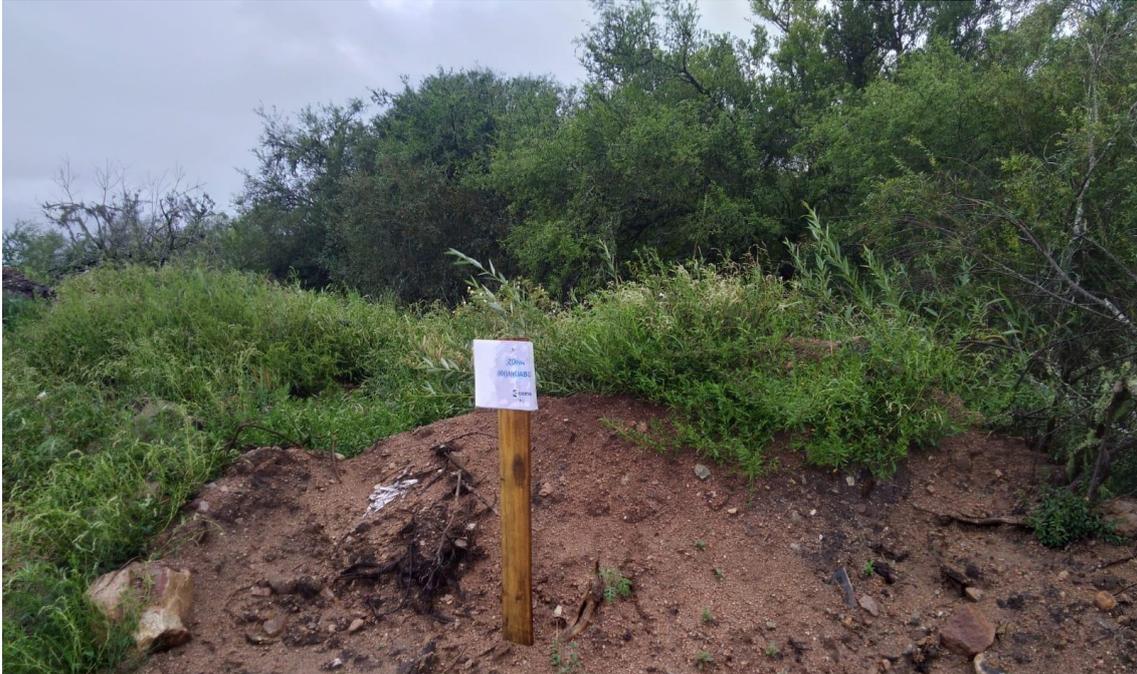
-Vegetación dañada en el entorno de la obra

Acciones: Se acopia la parte vegetal retirada para ser dispuesta cómo residuo vegetal, y se le aplica producto fungicida a las partes dañadas de las especies cortadas.
