CORPORACION VIAL DEL URUGUAY S.A.

Informe de Auditoría Ambiental

M/72 – Contratos básico 13/4/2018, Modif. 11/6/2019 y Modif. 16/12/2019

**“Obra de refuerzo del Puente sobre el A° Cagancha,
desafectando del contrato la obra de recapado de 3300m de
longitud en el tramo 8 (By Pass Santa Lucía 81K230 –
84K560)”**

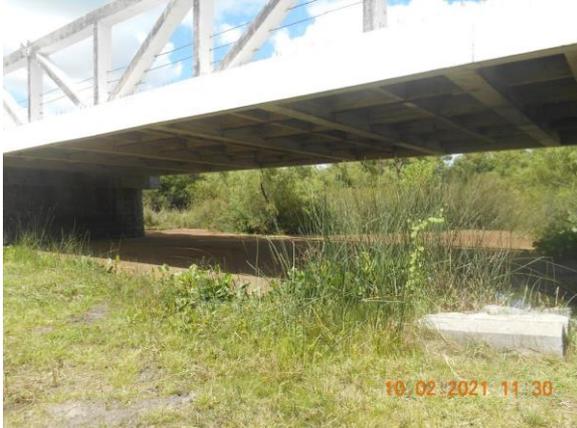
Ilustración 4 – P02, obras de refuerzo del puente concluidas.

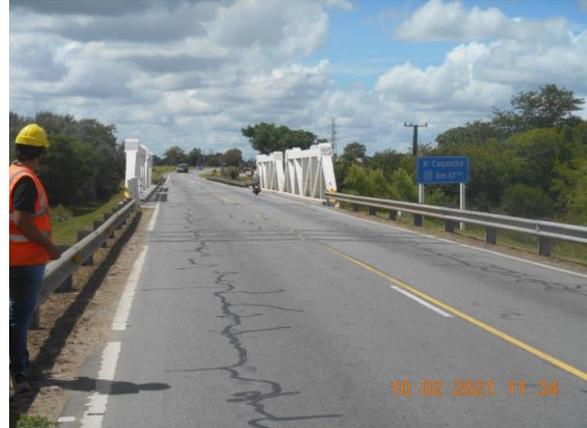
A vista de usuario se constata que la obra está en condiciones de tránsito. El puente se encuentra en muy buenas condiciones para su circulación.

Ilustración 5 – P02, estado de puente a vista de usuario.

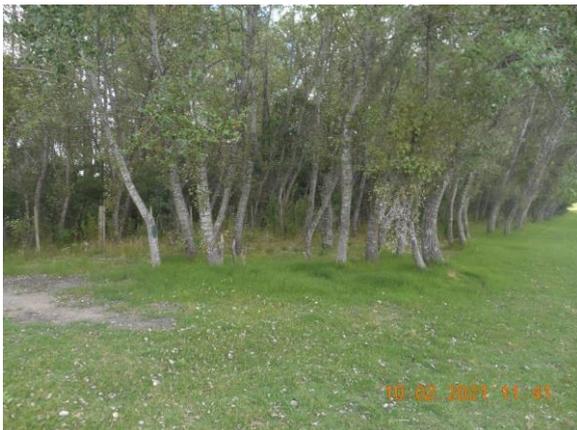
Este obrador fue desmantelado en Setiembre del 2020 y al momento de la auditoría el área donde se ubicaba se encuentra vacía y se evidencia que las tareas de recuperación ambiental fueron realizadas correctamente.

Ilustración 6 – P02, zona de campamento provisorio con tareas de recuperación realizadas.

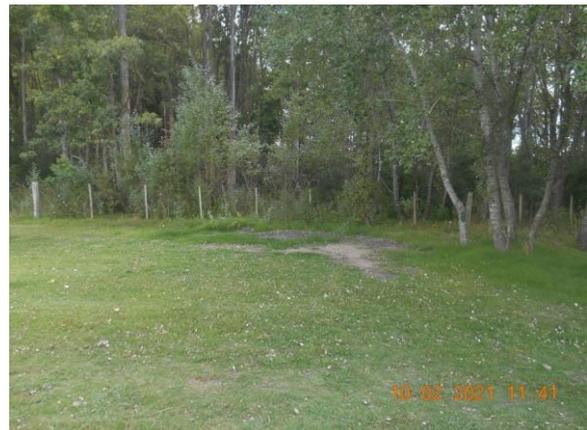
Ilustración 7 – P02, zona de campamento provisorio con tareas de recuperación realizadas.

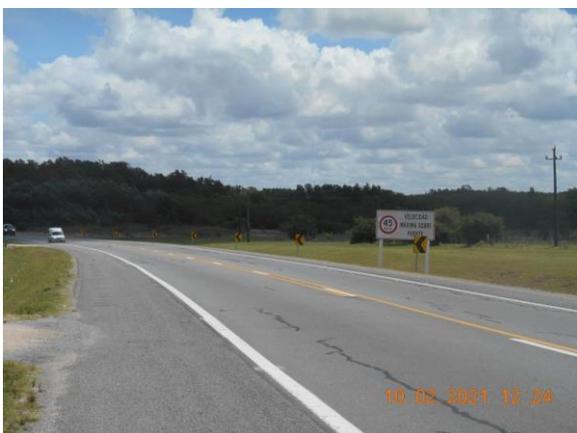
Las obras no implicaron modificaciones en la señalización ni en los elementos de seguridad existentes del puente, la cual se encuentra en muy buen estado.

Ilustración 8 – P02, señalización en acceso a puente.

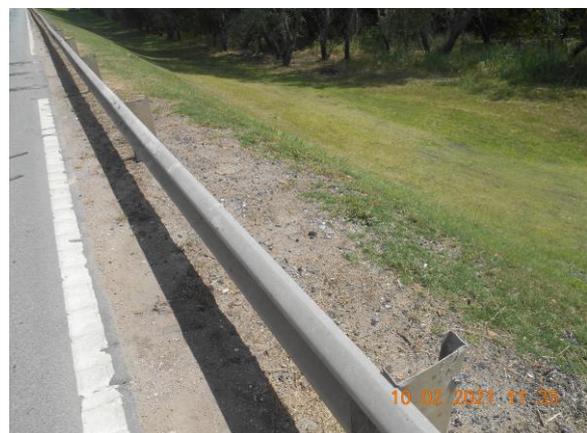
Ilustración 9 – P02, barreras de seguridad en acceso a puente.
