INFORME DE AUDITORÍA AMBIENTAL

RE-GA-802-M74-
20210121

M/74 –Contrato básico 30/11/2018

“Mantenimiento por Niveles de Servicio de Ruta 26, tramo: Paso Aguiar (Río Negro) - Río Branco”

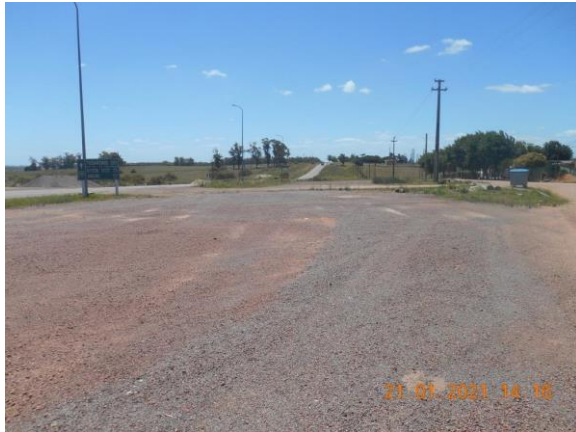
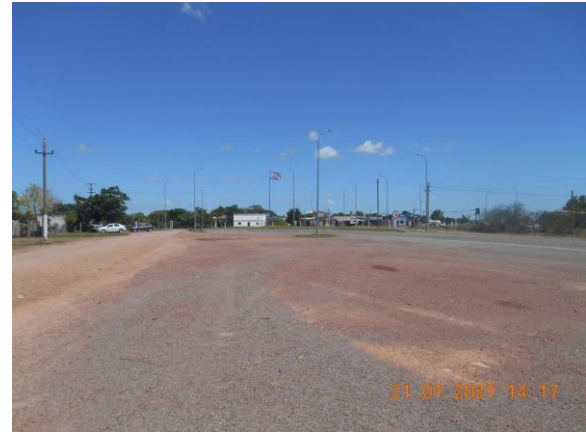
Al momento de la visita el obrador se encuentra desmantelado y con la tareas de recuperación ambiental efectuadas, a excepción de la descompactación del terreno natural. De acuerdo a lo conversado con el ayudante de la DDO se está a la espera de una reunión con el Alcalde de la zona, quien gestiona el uso del predio, para definir cuáles son las condiciones en las que quiere hacer recibo del predio. Dicho encuentro, por razones de fuerza mayor, aún no ha sido posible. Se prevé que el Alcalde reciba el terreno compactado como una mejora al predio, sin embargo no hay evidencia de ello.

ID:01	Coordenadas UTM (X – Y)		Progresiva: 0K150 a (+), Ramal de Ruta 7 a Ramón Trigo.	Tipo de NC: 2
	722086	6419577	Código del hallazgo: CMP-8	
Descripción: No se presentó evidencia por parte del auditado de la conformidad del Alcalde (gestor del uso del sitio del obrador principal) solicitando mantener la compactación del terreno como mejora del predio.				
Evidencia (Foto, documento, comunicación personal): Comunicación personal.

Ilustración 4 – P04, obrador principal desmantelado. Suelos sin descompactar.

Ilustración 5 – P04, obrador principal desmantelado. Suelos sin descompactar.

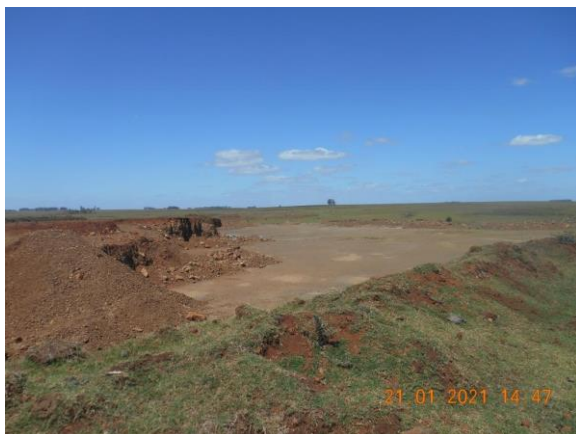
El 27 de noviembre de 2020 la empresa presentó a DINAMA una nota solicitando una ampliación de destino y volúmenes de los materiales de la AAP y AAO original de la cantera. Dicha solicitud está en curso y aún no hubo una respuesta a la misma. Se está a la espera de una resolución por parte de DINAMA para proceder o no a realizar las tareas de recuperación de la cantera.

Al momento de la auditoría la cantera se encuentra abierta pero sin explotar. La zona está correctamente cercada y no supone un riesgo para la comunidad.

ID: 01	Coordenadas UTM (X – Y)		Progresiva: 6K800 a (+), Ramal de Ruta 7 a Ramón Trigo
	731598	6407113	Código del hallazgo: CMP-10
Descripción: Aún no hay respuesta de DINAMA a la solicitud realizada por la empresa para la ampliación de destino y volúmenes de los materiales de la autorización original de la cantera ubicada en el padrón N°15830 6ª Sección Catastral del departamento de Cerro Largo. En caso de que la solicitud sea denegada, la empresa deberá realizar las tareas de recuperación ambiental requeridas en la cantera explotada por el contrato.			
Evidencia (Foto, documento, comunicación personal): Comunicación personal, nota presentada a DINAMA, Ilustración 6.

Ilustración 6 – P05, cantera de tosca y piedra partida. Abierta pero sin explotación actual.

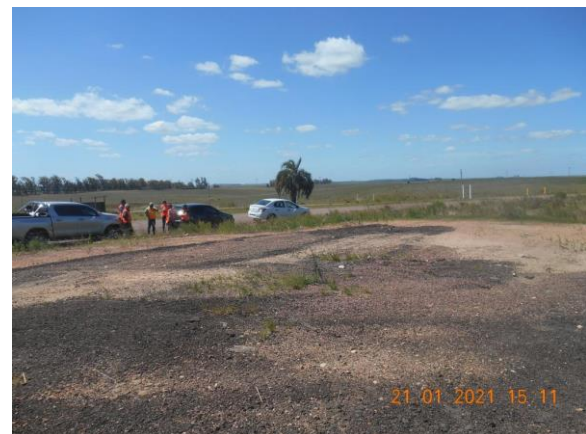
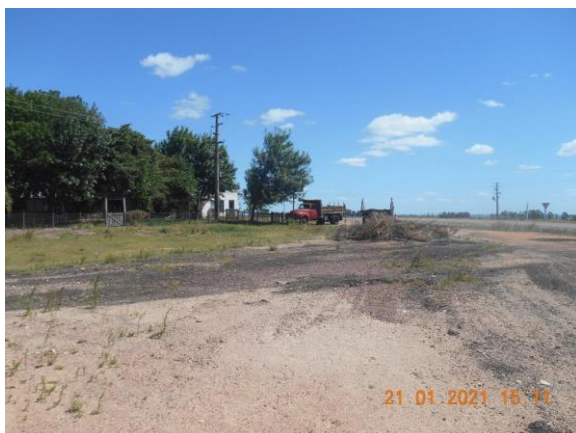
Se instaló un obrador secundario en el ramal de Ruta 7 a Ramón Trigo en la progresiva 23K050 a (+). Este obrador contó con infraestructura para el depósito de materiales y herramientas. Actualmente el obrador se encuentra desmantelado y con las tareas de recuperación efectuadas. Al momento de la visita el predio no se encontraba en buenas condiciones, había acopio de podas y restos de quemas realizadas. Se recibió una nota del DDO el 26 de enero de 2021, la cual incluía evidencia fotográfica, donde daba constancia del cumplimiento de las tareas de restauración ambiental.

Ilustración 7 – P03, obrador secundario al momento de la visita.

Ilustración 8 – P03, obrador secundario al momento de la visita.

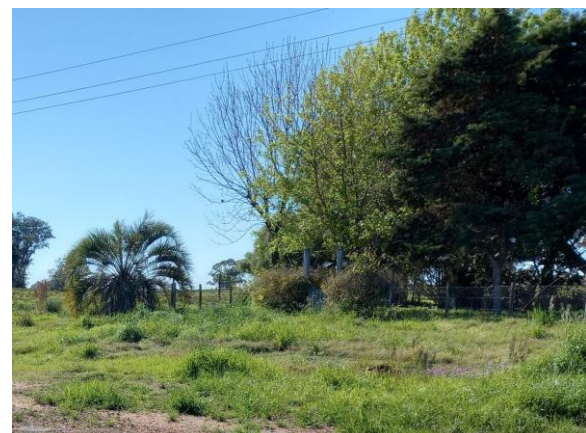
Ilustración 9 – P03, obrador secundario al momento de la devolución del predio a DNV.
