INFORME DE AUDITORÍA AMBIENTAL

RE-GA-802-P37-
20210122

“Ruta 8, ensanche y refuerzo del puente sobre el Río Olimar”

Tipo de Auditoría: Cierre.

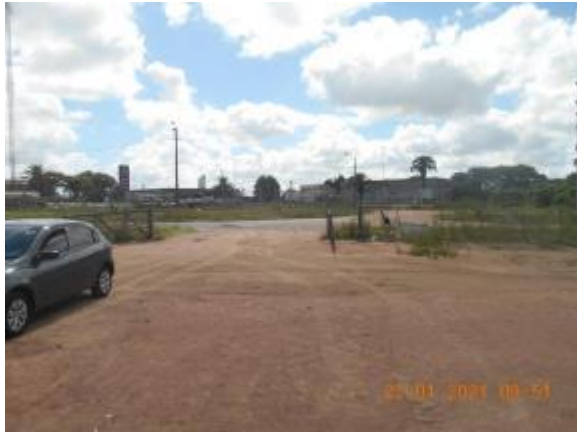
Ilustración 4 – P03, frente de obrador.

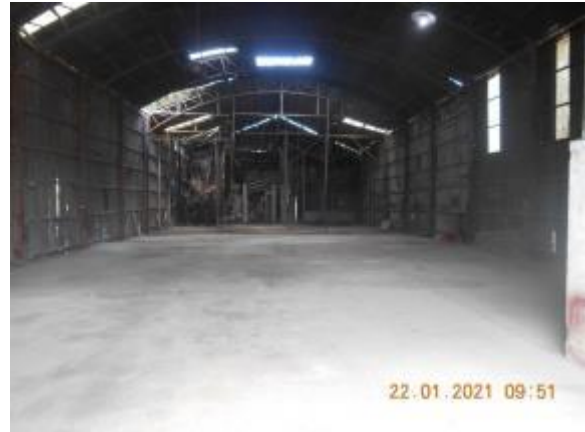
Al momento de la auditoría los contenedores correspondientes a oficinas y laboratorios fueron retirados y trasladados al Depósito Central de la empresa ubicado en Salto. El galpón fue vaciado y dejado en sus condiciones iniciales sin restos de la obra en su interior.

Ilustración 5 – P03, Interior de galpón sin restos de obra.

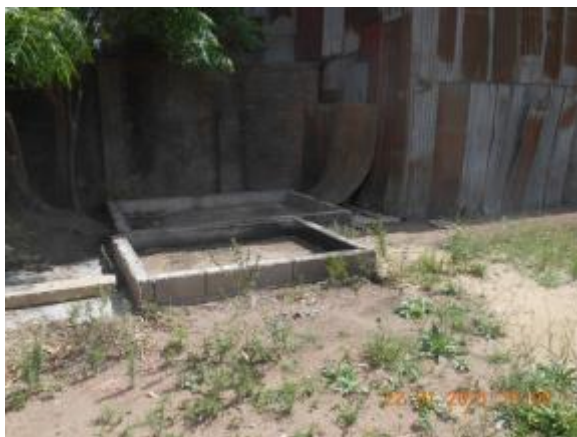
Ilustración 6 – P03, contención en zona de productos químicos.

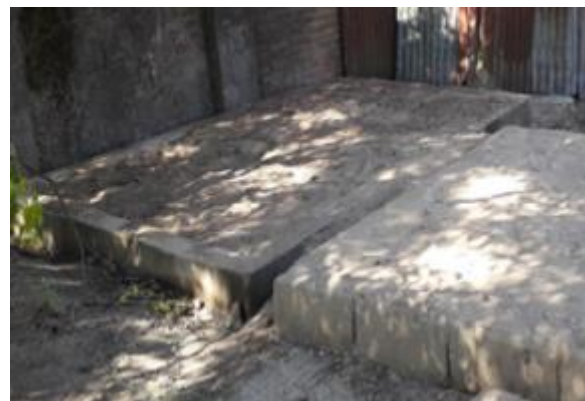
Ilustración 7 – P03, evidencia de relleno de arena en contención en zona de productos químicos.

Consecuencia de observaciones realizadas en la auditoría, la empresa tomó medidas para asegurar un correcto desagüe y evitar la presencia de agua estancada en aquellas estructuras del obrador a mantener. Se rellenaron provisoriamente con arena las piletas de lavado de hormigones y las contenciones de lo que fueron las zonas de productos químicos. A la pileta de curado de probetas se le agregó un desagüe al fondo. La empresa envió evidencia fotográfica de las tareas realizadas, la cual se adjunta en el anexo.

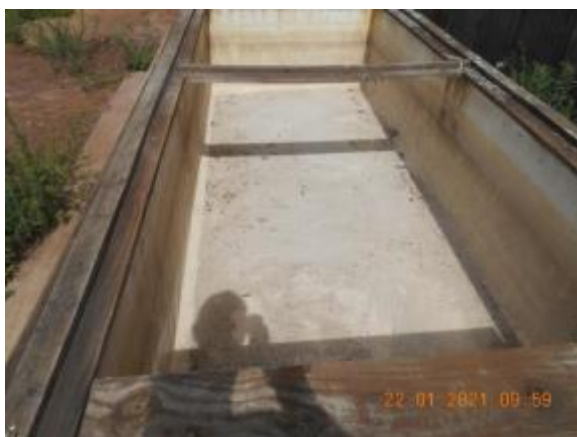
Ilustración 8 – P03, pileta de curado de probetas.

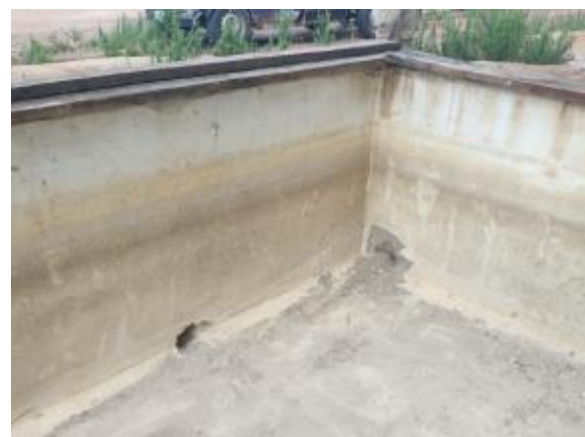
Ilustración 9 – P03, evidencia de pileta de curado de probetas con desagüe al fondo.

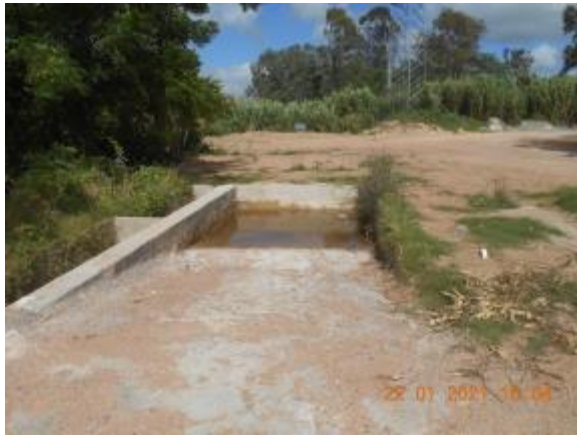
Ilustración 10 – P03, pileta de lavado de hormigones con agua estancada.

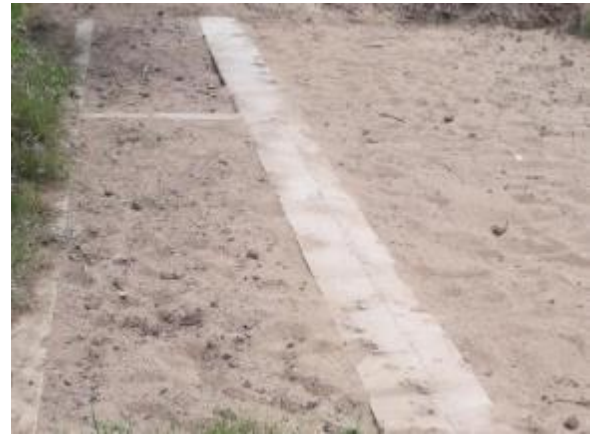
Ilustración 11 – P03, evidencia de pileta de lavado de hormigones rellena de arena.

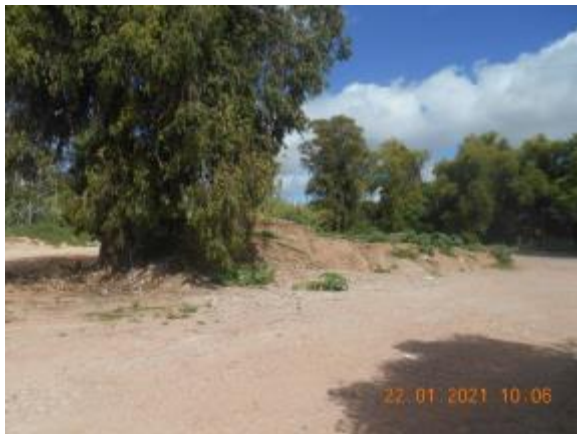
Ilustración 12 – P03, acopio de material de relleno a pedido de propietario.

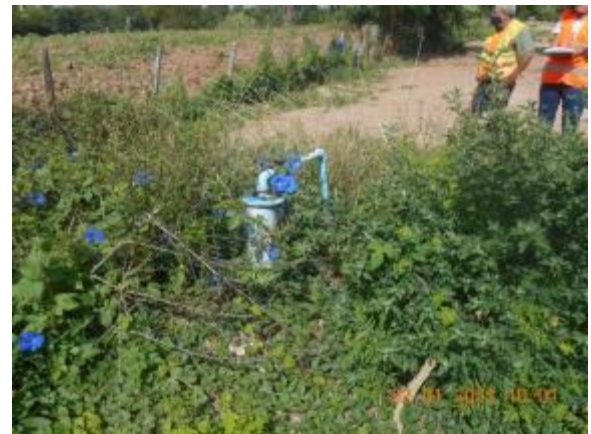
Si bien se encuentra en trámite, aún no hay resolución de DINAGUA como respuesta a la solicitud del propietario del Padrón N°7081 de la 1ra. Sección Catastral del Departamento de Treinta y Tres para explotar el pozo abierto por la empresa en el predio. Por lo tanto, en caso de que la solicitud sea denegada la empresa Cujó SA deberá proceder al cierre pozo parcial o total según indique la Dirección Nacional de Aguas.

Ilustración 13 – P03, pozo semi surgente de agua.

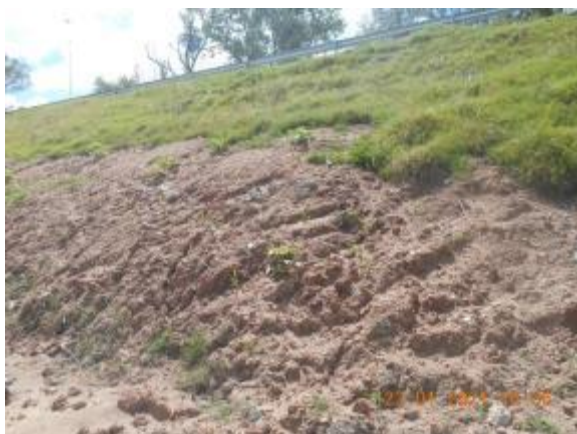
En el puente, se vieron indicios de asentamiento vegetal en los taludes conformados en obra.

Ilustración 14 – Taludes de obra con indicios de asentamiento vegetal.

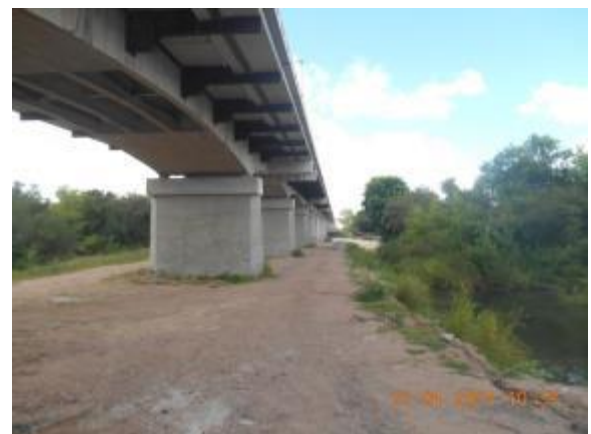
Ilustración 15 – Obras de puente concluidas.
