## INFORME DE AUDITORÍA AMBIENTAL

RE-GA-802-C127-  
20210129

## C/127 – Contrato básico 12/02/2020

### “Ruta 59, tramo 0km000 – 19km380”

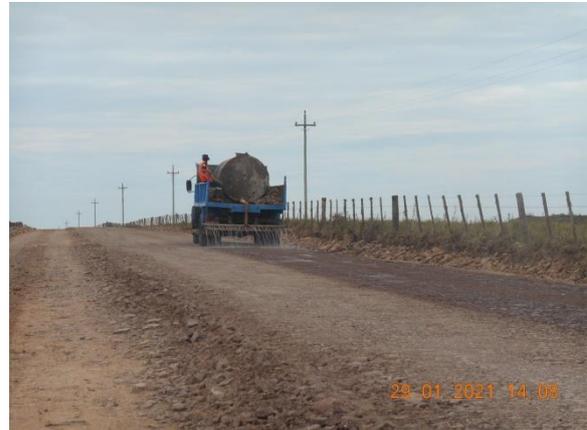
En el recorrido por el tramo de obra se observó un buen manejo de los aspectos ambientales en el ancho de faja y en frente de obra. En particular se constató la presencia de camiones de riego para mitigar el exceso de contaminación de aire con material particulado.

Ilustración 5 – Camión cisterna regando para reducir presencia de polvo en el aire.

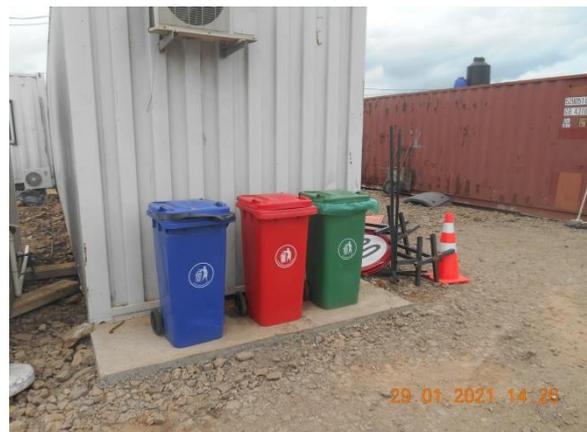
Los residuos generados en obra se concentran, clasifican y almacenan en recipientes ubicados en el obrador debidamente tapados y rotulados. En los distintos frentes de obra se colocan recipientes para los residuos asimilables a urbanos. En forma periódica estos residuos son transportados por la empresa al vertedero local de San Gregorio o de Achar.

Ilustración 7 – P03, Obrador. Segregación de residuos correctamente identificados por color.

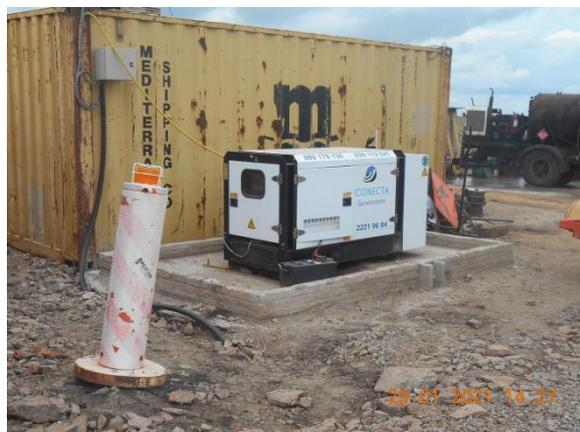
El abastecimiento de energía eléctrica es mediante un generador correctamente ubicado sobre una batea de hormigón para evitar posibles derrames de lubricantes y combustibles.

Ilustración 8 – P03, Obrador. Generador de energía correctamente ubicado sobre contención.

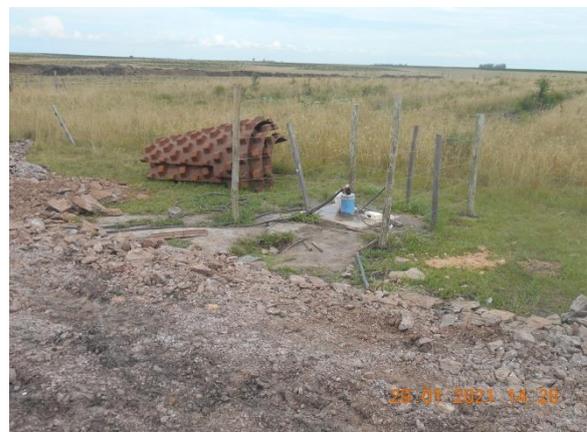
El pozo semi surgente del obrador de obra ubicado en el padrón N° 4128 9SC Tacuarembó, aún no cuenta con la habilitación de DINAGUA que adjudique derechos de uso de agua, contraviniendo el Decreto Ley N° 14.859 de 15/12/1978, en sus artículos 44, 46, 47 y 48.

Hay evidencia de que la Solicitud está realizada por parte de la empresa, únicamente resta la resolución por parte de DINAGUA.

Ilustración 9 – P03, Obrador. Pozo semi-surgente.

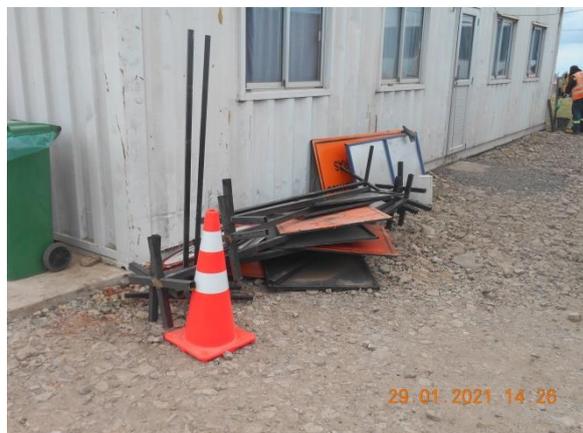
Ilustración 10 – P03, Obrador. Zona de acopios de materiales de obra.

Se sugiere delimitar una zona específica y señalizada para acopios los transitorios de materiales y residuos de obra en el predio del obrador. Esto pretende ser una medida para mantener el orden y reducir el riesgo de impacto ambiental en la zona.

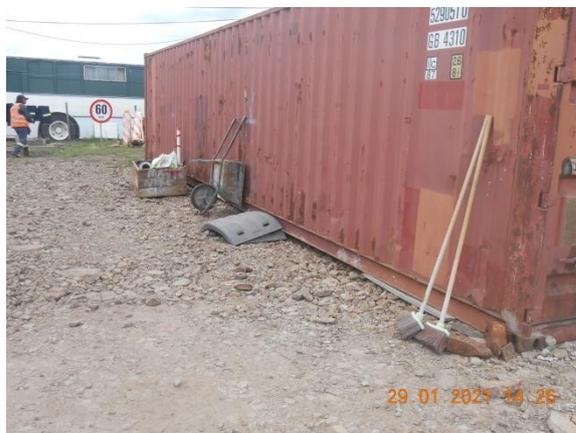
Ilustración 11 – P03, Obrador. Zona de acopios de materiales de obra.

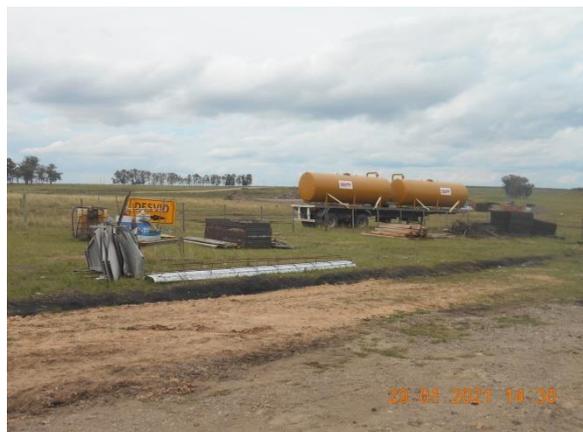
Ilustración 12 – P03, Obrador. Zona de acopios de materiales de obra.

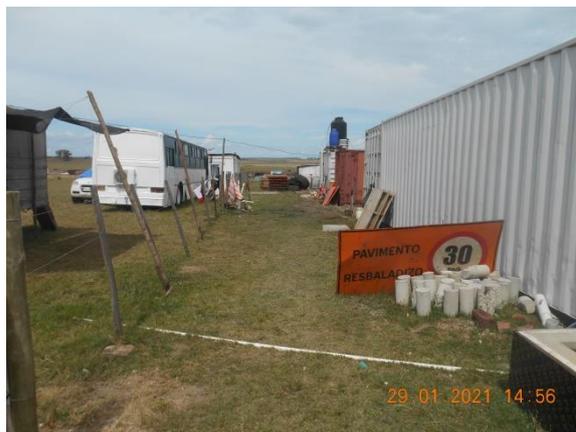
Ilustración 13 – P03, Obrador. Zona de acopio transitorio de residuos.

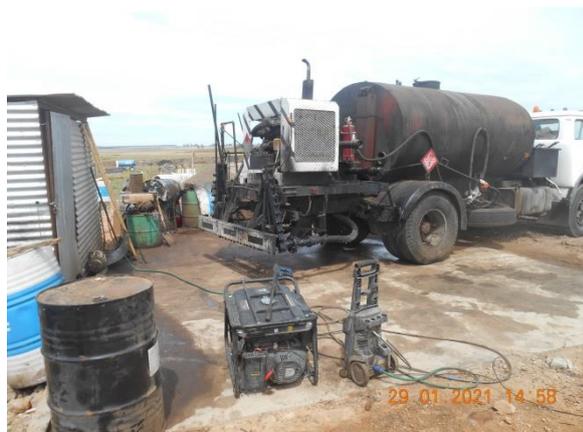
El depósito de productos químicos y lubricantes se encuentra correctamente techado, ventilado, con piso impermeable, contención y acceso restringido. En este mismo depósito se encuentran los residuos de productos químicos y de acuerdo a lo declarado por la empresa también se almacenarían los residuos de aceites y lubricantes. Al momento de la visita los residuos de lubricantes y aceites se encuentran almacenados en tarrinas selladas en uno de los lados de la batea de lavado y mantenimiento de maquinaria. La zona no está

correctamente señalizada, delimitada, ni techada.

ID:01	Coordenadas UTM (X – Y)		Progresiva: 11K200 a (+), Ruta 59	Tipo de NC: 2
	602705	6418646	Código del hallazgo: RS-4	
<b>Descripción:</b> Se detecta almacenamiento transitorio de residuos de aceites y lubricantes fuera del depósito destinado para ello, contraviniendo el artículo 10.2 del Manual Ambiental para Obras Viales. Incorporar, delimitar y señalizar una zona específica para el almacenamiento transitorio de residuos y aceites que cumpla con los requerimientos ambientales necesarios.				
<b>Evidencia (Foto, documento, comunicación personal):</b> Ilustración 14.

Ilustración 14 – P03, Obrador. Zona de lavado y mantenimiento de maquinarias.

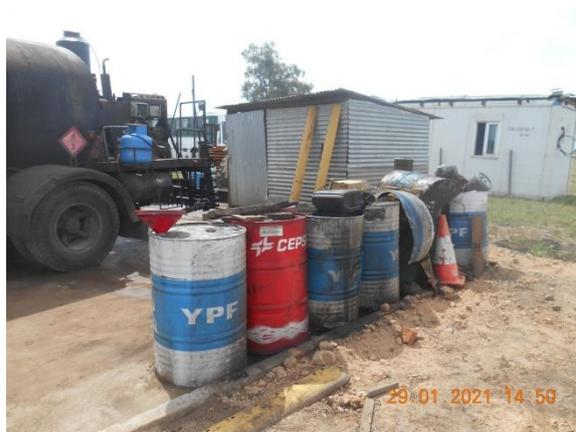
No se detecta presencia de elementos de contingencia para combate de incendios ni contención de derrames en zona de almacenamiento de combustibles, productos químicos ni lubricantes.

ID:02	Coordenadas UTM (X – Y)		Progresiva: 11K200 a (+), Ruta 59	Tipo de NC: 2
	602705	6418646	Código del hallazgo: RS-6	
<b>Descripción:</b> No se evidencia la presencia de elementos de contingencia para combate de incendios ni contención de derrames en zona de almacenamiento de combustibles, productos químicos ni lubricantes., contraviniendo el PGA presentado por la empresa.				
<b>Evidencia (Foto, documento, comunicación personal):</b> Ilustración 15, Ilustración 16, Ilustración 17.

Ilustración 15 – P03, Obrador. Zona de acopio transitorio de residuos peligrosos.

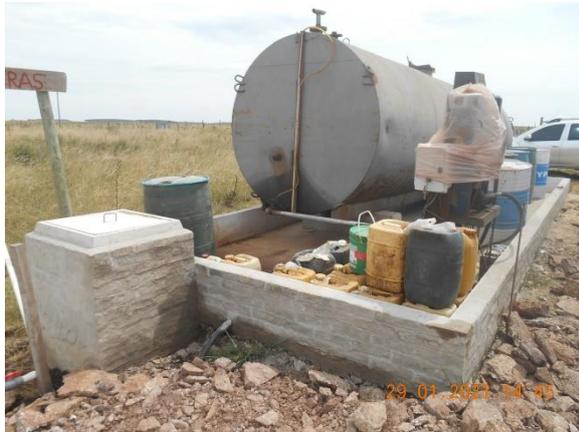
Para el almacenamiento de combustible se cuenta en el obrador con un tanque cisterna fijo. Este tanque cuenta con piso impermeable y contención requeridos. En caso de ser necesario, el combustible es distribuido a los frentes de obra con una cisterna móvil. Junto al tanque de almacenamiento se encuentran varios bidones de combustible pertenecientes a particulares que traen el combustible de su propio camión.

Ilustración 16 – P03, Obrador. Tanque cisterna de combustible con bidones de particulares en contención.

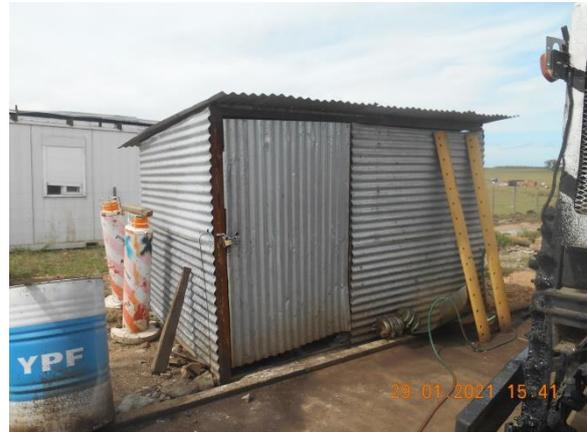
Ilustración 17 – P03, Obrador. Depósito de productos químicos y lubricantes.

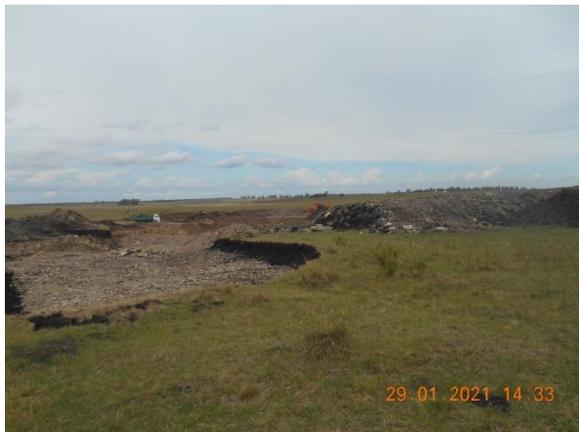
De acuerdo al Exp. 2020/14000/007486 con fecha 30/09/2020, la cantera ubicada en el padrón N°4128 de la 9ª Sección Catastral del departamento de Tacuarembó, obtuvo la Autorización Ambiental Previa (AAP) para la extracción de un volumen de 206.500 m<sup>3</sup> de tosca por un plazo de 1 año. Al momento de la auditoría la cantera se encontraba siendo explotada de manera correcta.

Ilustración 18 – P03, cantera.

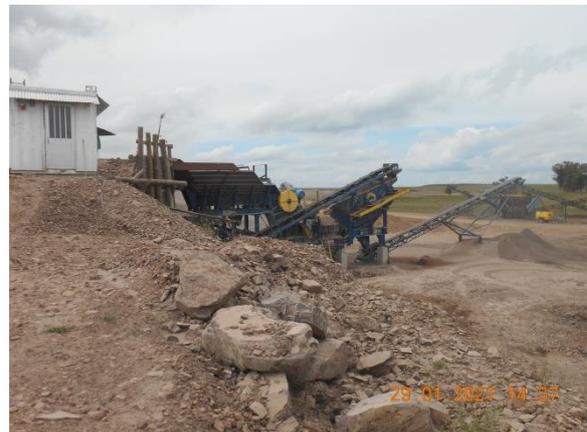
Junto a la cantera se encuentra la planta trituradora. Esta planta fue recientemente instalada y aún está en régimen de entrada en operación. Se tiene previsto elaborar y ejecutar un plan de monitoreo de material particulado y ruidos a implementar una vez que la planta esté operando en su máxima capacidad.

Ilustración 19 – P03, planta trituradora.
