## INFORME DE AUDITORÍA AMBIENTAL

RE-GA-802-C73-  
20210217

# Informe de Auditoría Ambiental C/73 – Ampliación de Contrato 24/7/2019

## “Ruta 6, tramo Sarandí del Yi - Casa Sainz: proyecto y ejecución de un nuevo puente sobre el A° Agua Sucia (Ruta Nacional N°6)”

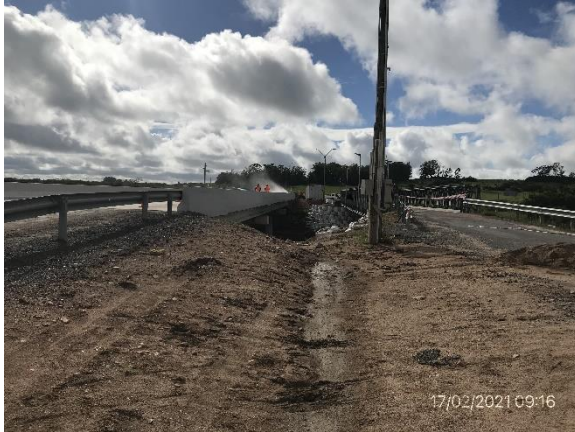
*Ilustración 4 – P01, Puente sobre Aº Agua Sucia y campamento provisional desmontado.*

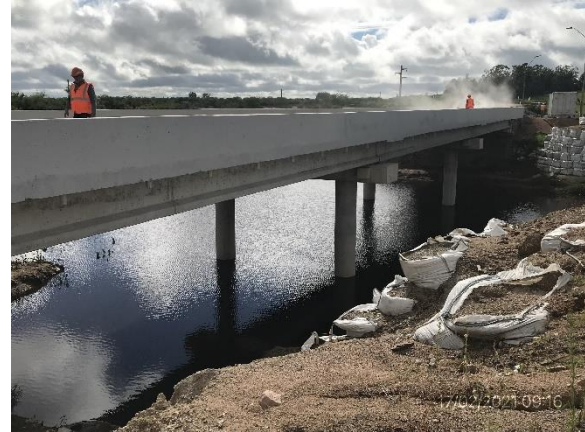
*Ilustración 5 – P01, Puente sobre Aº Agua Sucia terminado.*

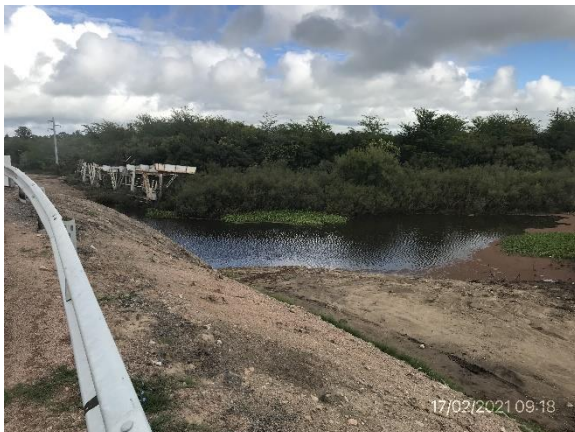
*Ilustración 6 – P01, Puente sobre Aº Agua Sucia terminado. Taludes en cuartos de cono conformados.*

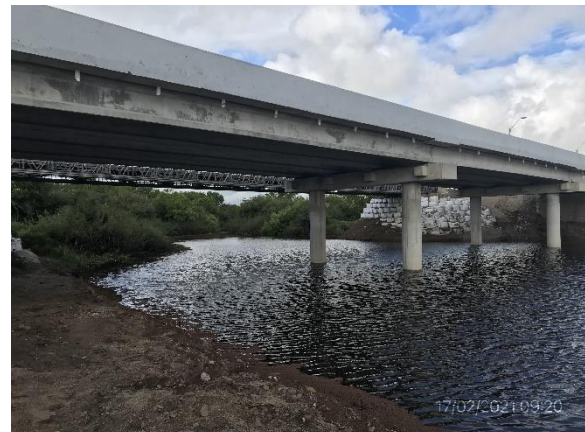
En general se constató que las tareas previstas en el PRA fueron convenientemente ejecutadas. Las ataguías fueron removidas por la empresa y el cauce del arroyo Agua Sucia lucía limpio al momento de la auditoría, sin restos de la obra u otros objetos extraños. El área donde estaba el obrador ha sido correctamente recuperada.

*Ilustración 7 – P01, Cauce Aº Agua Sucia sin vestigios o restos de la obra.*

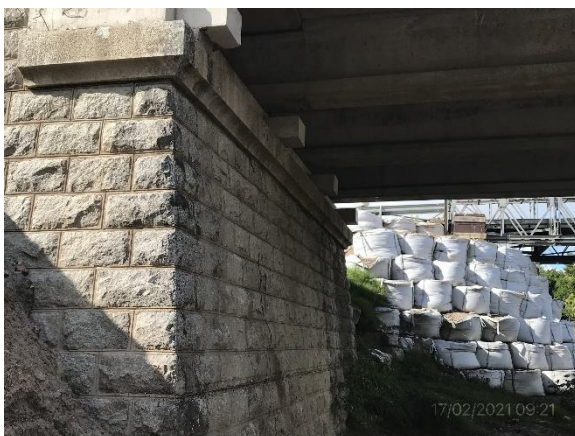
*Ilustración 8 – P01, Estribos reutilizados para nuevo puente sobre Aº Agua Sucia.*

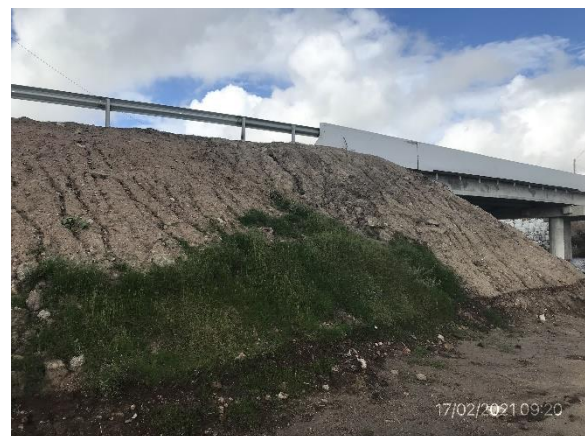
Se detectó también cierto grado de erosión en los taludes que recubren los estribos del puente, Ilustración 9. El DDO aclaró que el nuevo puente utilizó los estribos existentes del viejo puente metálico por lo que el contrato con la empresa Stiler SA excluía cualquier tipo de trabajo en los estribos.

No se constató que existan hechos o situaciones que supongan un alejamiento de los compromisos ambientales asumidos por la empresa en el marco del contrato. Los pasivos ambientales constatados caen fuera del alcance del contrato suscrito con la empresa Stiler SA: el retiro del viejo puente de la zona inundable del arroyo Agua Sucia y el correcto empastado de los taludes en los estribos del puente.

*Ilustración 9 – P01, Taludes erosionados en acceso al puente.*

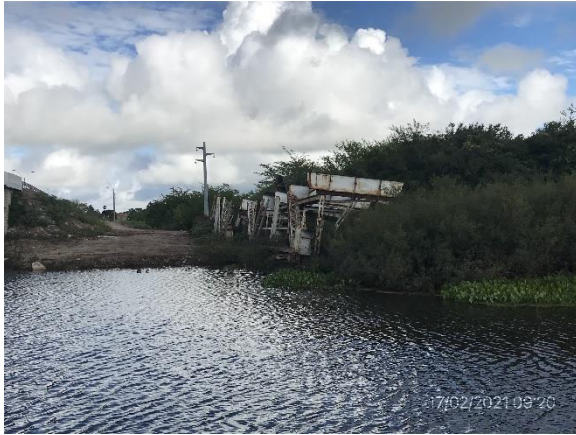
Al costado del nuevo puente se constató que el viejo puente metálico ha sido desmontado pero sus restos se encuentran en el lecho inundable del arroyo Agua Sucia, Ilustración 10, lo cual constituye un pasivo ambiental relevante. Ante la consulta del auditor sobre el punto, la DNV – MTOP declaró que las tareas de retiro y disposición final de la estructura del viejo puente están fuera del alcance del contrato de la empresa Stiler SA.

*Ilustración 10 – P01, antiguo puente metálico desmembrado pero sin desmantelamiento definitivo.*

Se sugiere que las tareas de remoción y retiro del puente desmontable provisorio, a cargo del Ministerio de Defensa Nacional, se hagan de forma coordinada con la DNV / MTOP para ajustar las tareas que sean delicadas desde el punto de vista ambiental.

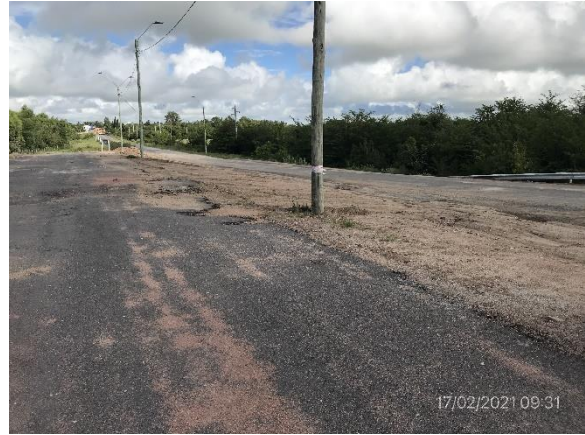
*Ilustración 11 – P01, Obrador provisorio desmantelado.*
