INFORME DE AUDITORÍA AMBIENTAL

RE-GA-802-C125-
20210217

Informe de Auditoría Ambiental C/125 - Contrato Básico 25/11/2019

**“Ruta 41, tramo Ruta 6 (0km000) – 22km080
(Fin de variante A° Mansavillagra)”**

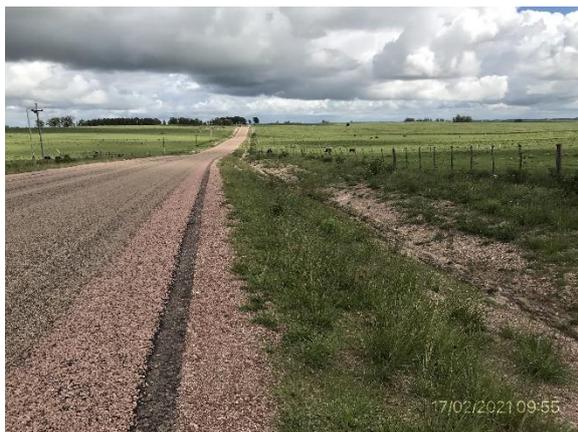
Ilustración 6 – Obras terminadas en Ruta 41, Cunetas limpias con empastado en crecimiento

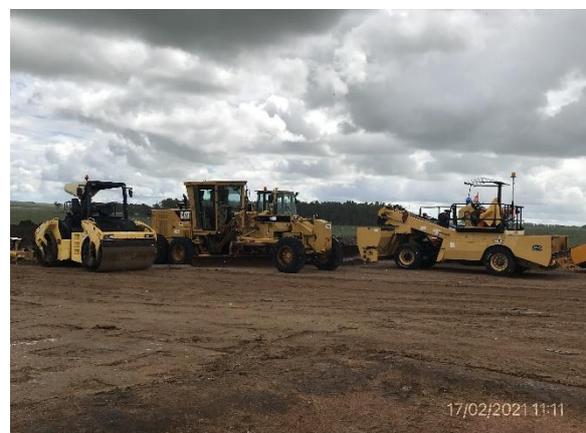
Ilustración 9 – P03, Obrador. Estacionamiento de maquinaria detenida, a ser trasladada próximamente.

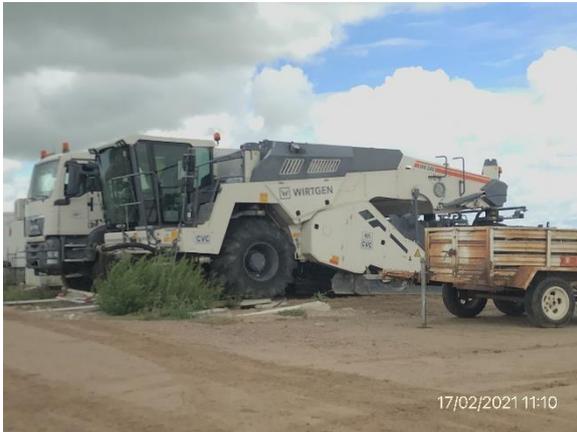
Ilustración 10 – P03, Obrador. Estacionamiento de maquinaria detenida, a ser trasladada próximamente.

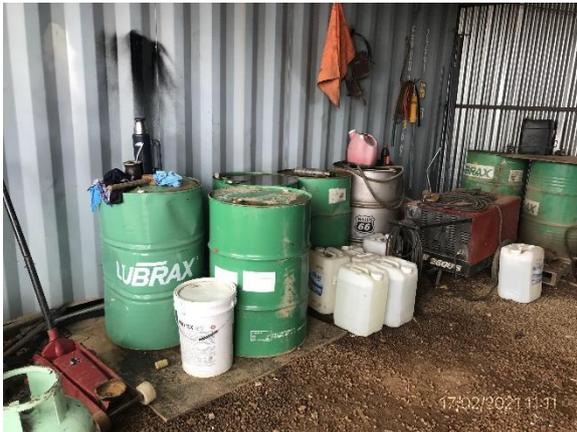
ID: 01	Coordenadas UTM (X – Y)		Progresiva: 18K600, Ruta 41	Tipo de NC: 2
	636043	6284666	Código del hallazgo: RS - 6	
Descripción: En el proceso de desmantelado del obrador en proceso se acopiaron tarrinas con lubricantes en una zona inadecuada por no contar con pavimento impermeable ni bandejas anti derrames, lo cual contraviene el punto 10.2 del MAV.				
Evidencia (Foto, documento, comunicación personal): Ilustración 12.

Ilustración 12 – P03, Obrador. Sector de acopio de lubricantes bajo techo, sin envallar y con pavimento granular.

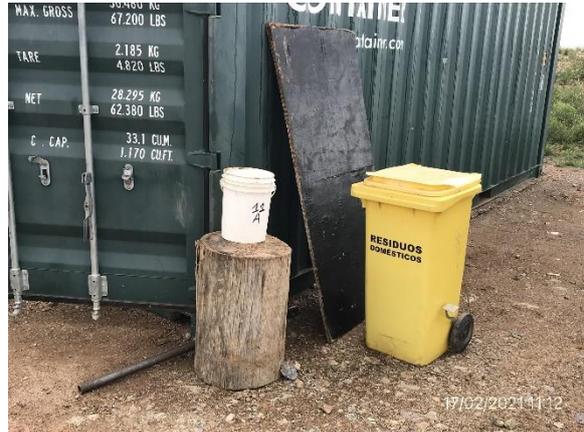
Ilustración 13 – P03, Obrador. Sector de acopio de residuos domésticos.

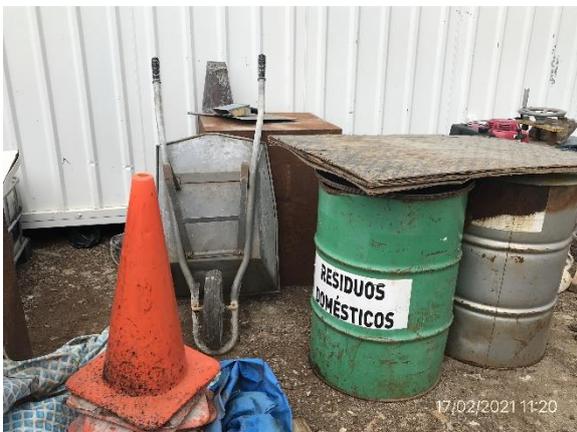
Ilustración 14 – P03, Obrador. Sector de acopio de residuos domésticos.

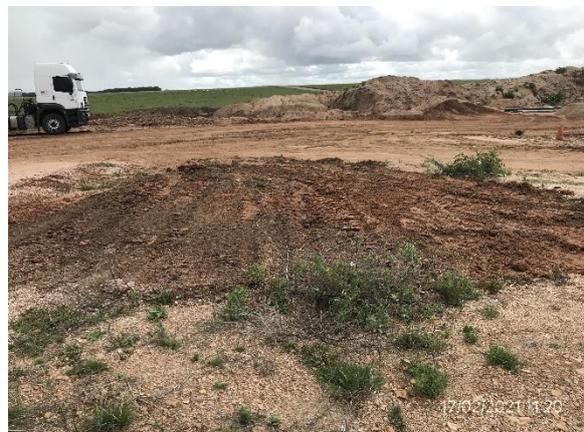
Ilustración 15 – P03, Obrador. Depósito impermeable para baños relleno con terreno circundante nivelado.

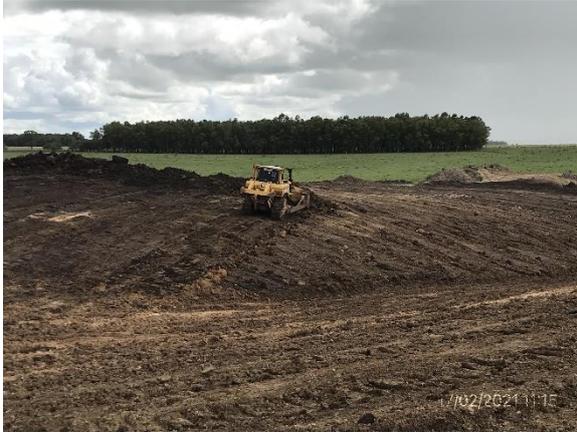
Ilustración 16 – P03, Cantera. Trabajos de remediación ambiental en proceso con suavizado de taludes.

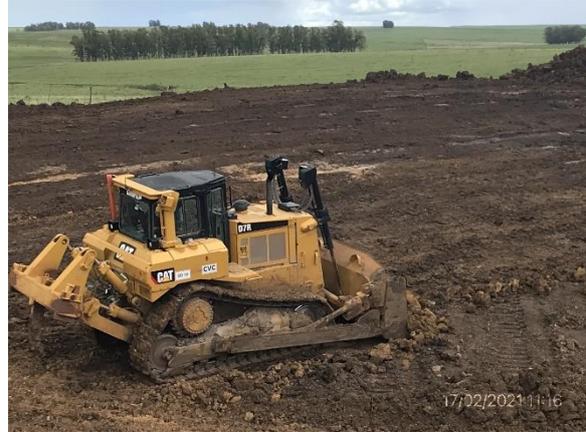
Ilustración 17 – P03, Cantera. Trabajos de remediación ambiental en proceso con suavizado de taludes.
