**Informe de Auditoría Ambiental**  
**C/126 – Contrato Básico 17/01/2020**

**“Ruta 41, tramo 22K080 (Fin variante sobre A°  
Mansavillagra) – 38K300, Ruta 7”**

Fecha de visita: 17/02/2021

Tipo de Auditoría: Seguimiento.

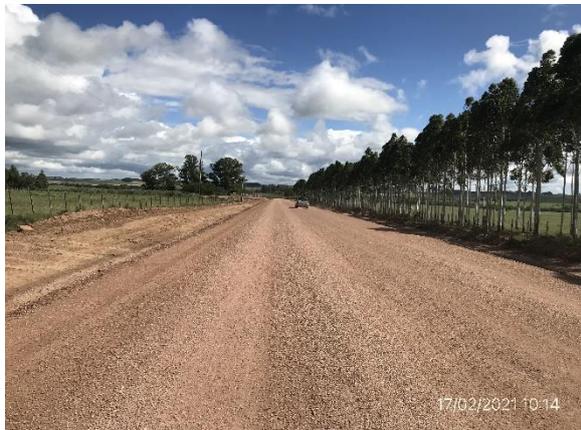
Ilustración 4 – P01, Inicio de tramo. Ruta 41 progresiva 22K080.

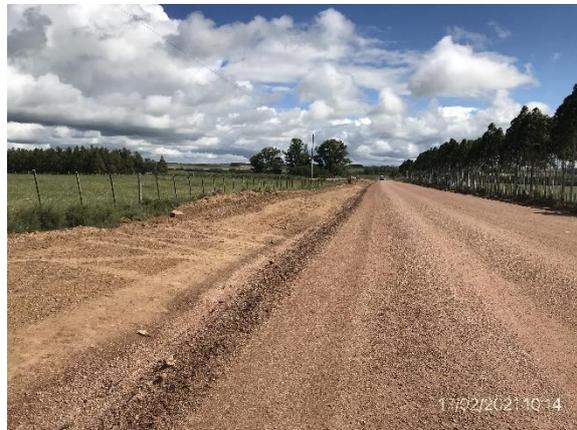
Ilustración 5 – Obras en ejecución en Ruta 41. Ensanche de plataforma, conformación de bases y perfilado de cunetas.

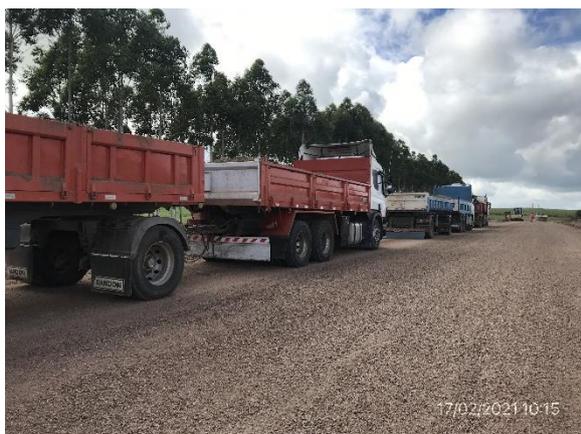
Ilustración 6 – P05, Frente de obras.

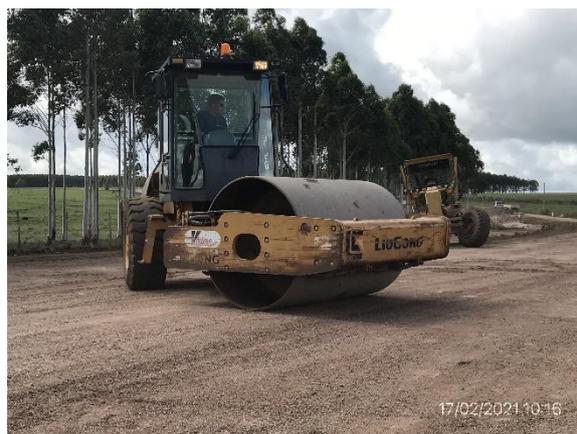
Ilustración 7 – P05, Frente de obras.

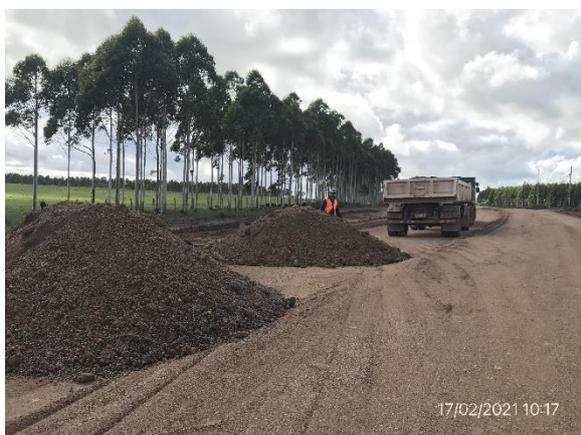
Ilustración 8 – P05, Frente de obras.

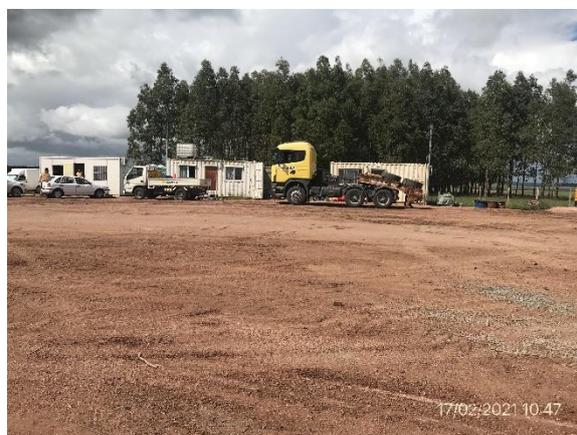
Ilustración 9 – P03, Obrador. Vista general

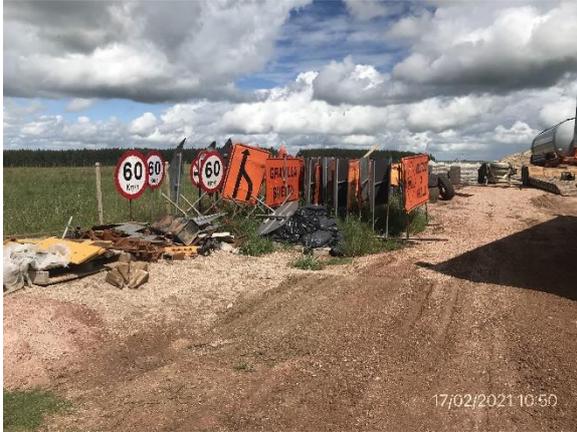
Ilustración 10 – P03, Obrador. Acopio de cartelería.

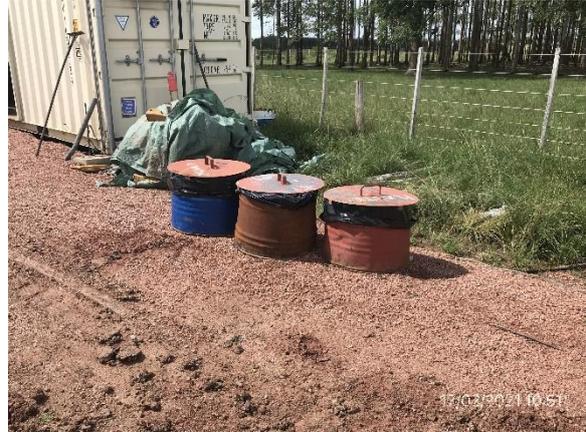
En el obrador se observa una gestión segregada de los residuos generados. Los residuos Cat. 1 según Decreto 182/013, como aceites usados, baterías, trapos con hidrocarburos y filtros de aceite, son segregados por corriente de generación y trasladados al obrador central de la empresa Molinsur en las proximidades de El Pinar – Canelones. La disposición final es gestionada por la empresa AFRECOR S.A. La gestión de neumáticos usados es llevada adelante dentro del plan maestro de GeNeu. Por su parte, los residuos domésticos son gestionados a través de la red de recolección municipal de Cerro Colorado. La evidencia de estas gestiones fue presentada por fuera del ITGA consultado.

Ilustración 11 – P03, Obrador. Gestión segregada de residuos sólidos.

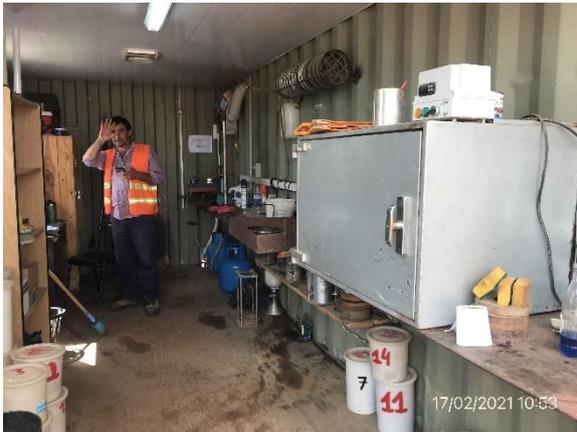
Ilustración 12 – P03, Obrador. Laboratorio de suelos.

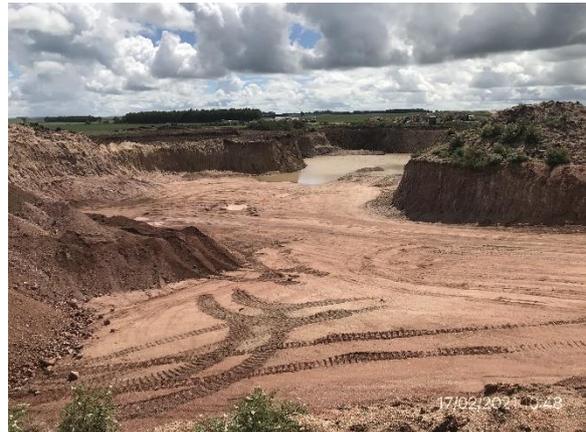
Ilustración 13 – P03, Cantera. Frente de explotación.

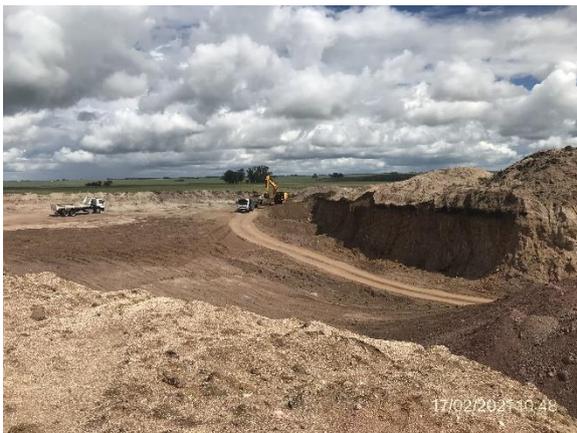
Ilustración 14 – P03, Cantera. Frente de explotación.

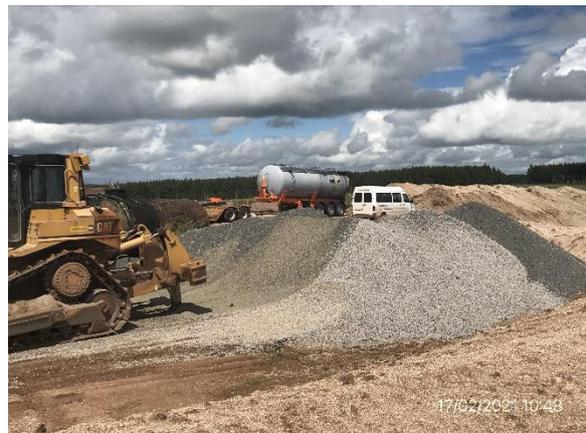
Durante la auditoría se observó en dicha cantera un acopio de material granítico triturado, cuya procedencia no fue aclarada por la empresa.

ID: 01	Coordenadas UTM (X – Y)		Progresiva: 20K000, Ruta 41	Tipo de NC: 1
	635459	6282951	Código del hallazgo: CMP-8	
<b>Descripción:</b>				
Se observó en el obrador de la empresa un acopio de piedra triturada sin que la empresa Molinsur haya aportado la evidencia de que la cantera proveedora cuente con AAP y AAO concedida por DINAMA, lo cual contraviene el Art. 2 del Dec. 349/005.				
<b>Evidencia (Foto, documento, comunicación personal):</b>				
¡Error! No se encuentra el origen de la referencia..

Ilustración 15 – P03, Cantera. Acopio de piedra triturada de procedencia desconocida.
