INFORME DE AUDITORÍA AMBIENTAL

RE-GA-802-M51
20210218

M/51 Contrato básico 14/02/2017 y modificación y ampliación 18/10/2019

“Mantenimiento por Niveles de Servicio de Ruta 5, tramo Centenario - Rivera”

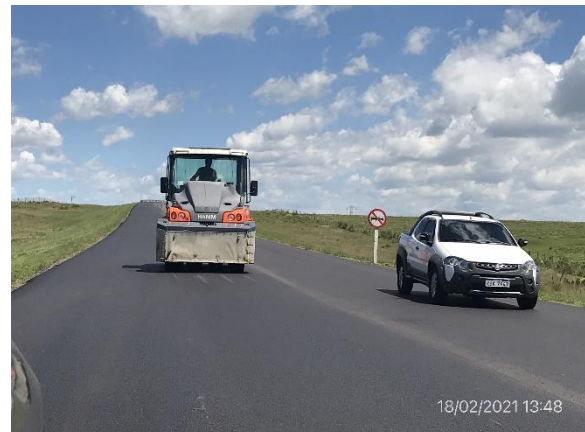
A nivel de usuario la zona de obras está correctamente señalizada en horario diurno con los banderilleros. Se constatan demoras en el tránsito del orden de 5 minutos en la zona del frente de obras, progresiva 271K000 a 274K000, por causa de la circulación en media calzada.

Ilustración 7 – P05. Ruta 5, frente de obra, tramo progresiva 269K000 a (-).

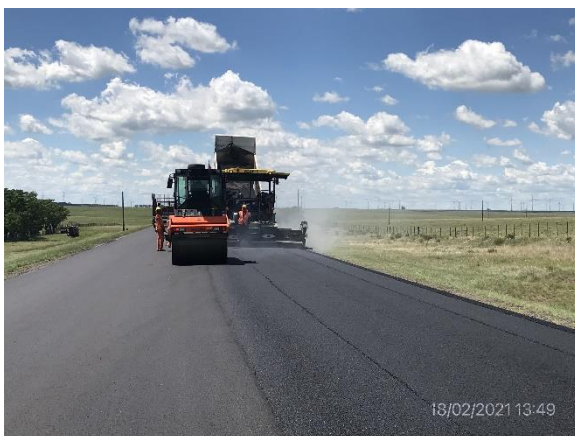
Ilustración 8 – P05, Frente de obra. Ruta 5, tramo progresiva 269K000.

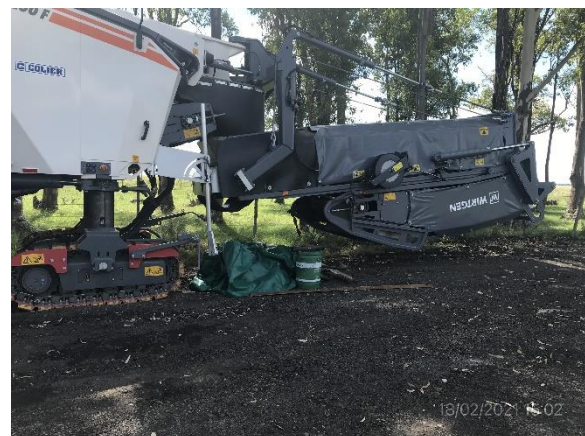
El campamento provisorio utilizado como estacionamiento no cuenta con infraestructura para la gestión de residuos, siendo que podría prestarse para tareas de mantenimiento de maquinaria.

Ilustración 9 – P04, Campamento Provisorio. Ruta 5 progresiva 272K000 a (-).

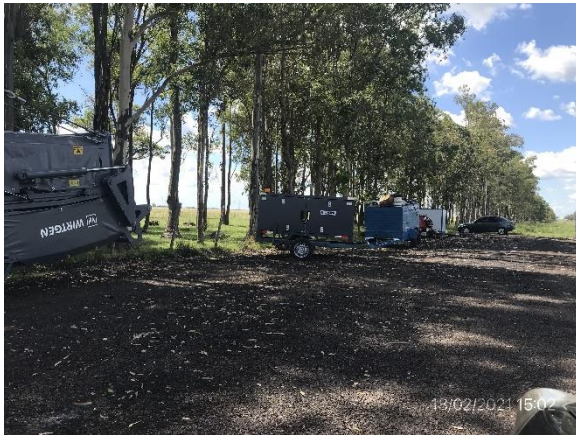
Ilustración 10 – P04, Campamento Provisionario. Ruta 5 progresiva 272K000 a (-). No hay infraestructura para gestión de residuos.

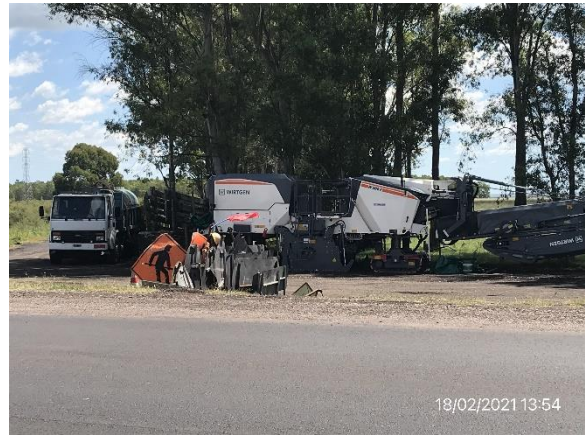
Ilustración 11 – P04, Campamento Provisionario. Ruta 5 progresiva 272K000 a (-). No hay infraestructura para gestión de residuos.

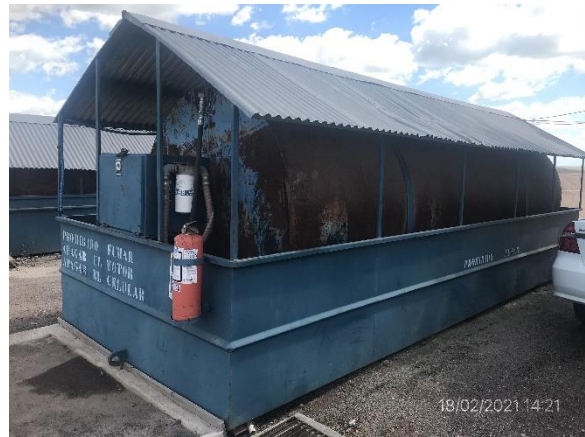
Se pudo comprobar que el sector de acopio y trasiego de lubricantes y fluidos oleohidráulicos está techado, con pavimento impermeable y dotado de bandejas metálicas para prevenir derrames. Existe en el obrador una buena infraestructura para la segregación de residuos según el canal de generación. Asimismo, la zona de taller de camiones y maquinaria está techada con pavimento impermeable, y existe un sector de acopio de tarrinas conteniendo las arenas contaminadas de las trampas de grasas de la zona de lavado y de taller. Los depósitos de combustibles están en un contenedor impermeable y techado.

Ilustración 13 – P03. Obrador. Depósito de Gas Oil techado con envallado perimetral.

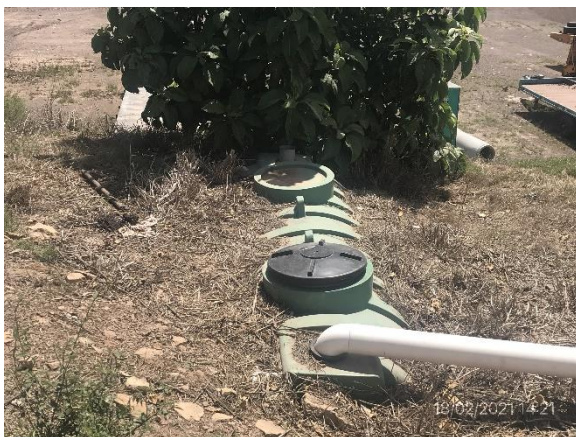
El servicio de barométrica a la fosa séptica del obrador y al depósito impermeable de la cantera es brindado por la Intendencia de Tacuarembó, según los comprobantes que exhibió la empresa. Los ITGA contienen planillas con los números de remito, volúmenes transportados y tipo de residuo que dan cuenta de la gestión especial de los residuos Categoría I según el Dec. 182/013. Así, son transportados al obrador central los neumáticos usados, tarrinas con aceites usados, filtros y trapos sucios para su posterior disposición final por medio de empresas especializadas.

Ilustración 14 – P03, Obrador. Fosa séptica.

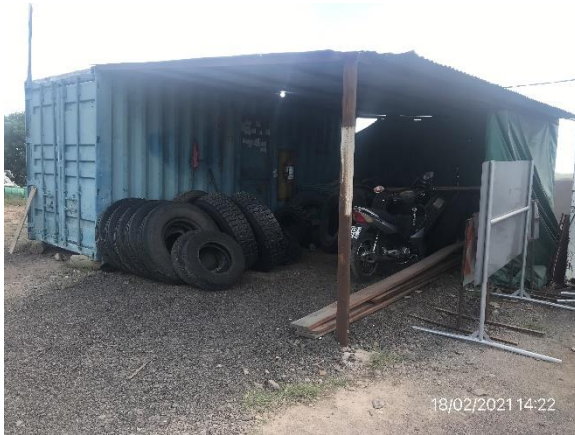
Ilustración 16 – P03, Obrador. Zona de acopio de cubiertas usadas.

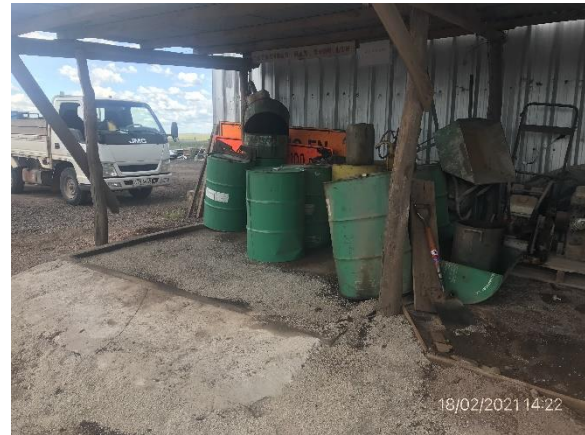
Ilustración 17 – P03, Obrador. Sector techado para acopio de lubricantes usados.

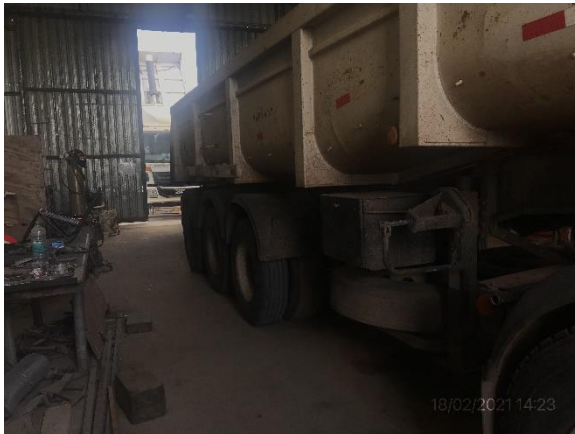
Ilustración 18 – P03, Obrador. Taller de maquinaria cerrado con pavimento impermeable.

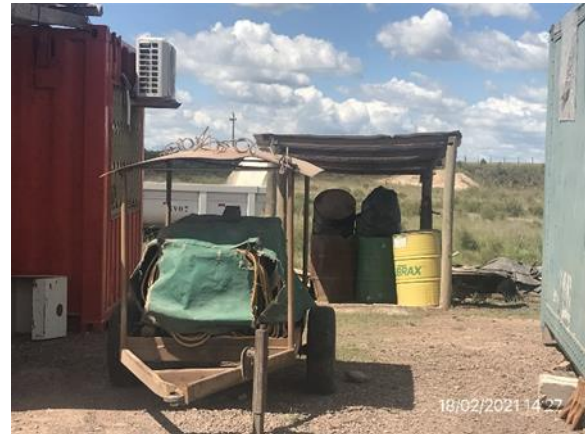
Ilustración 19 – P03, Cantera. Sector techado para acopio de lubricantes usados.

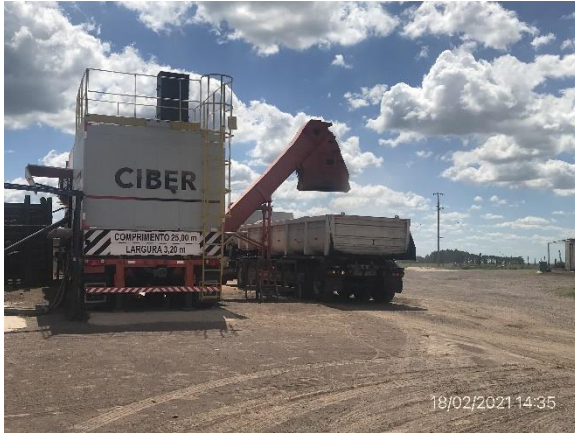
Ilustración 22 – P03, Planta asfáltica con filtro de mangas.

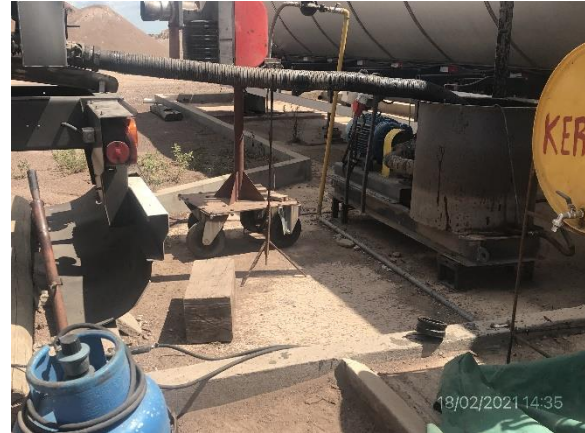
Ilustración 23 – P03, Planta asfáltica. Depósitos de emulsiones y caldera con envallado perimetral.
