CORPORACION VIAL DEL URUGUAY S.A.

INFORME DE AUDITORÍA AMBIENTAL

RE-GA-802-C77-
20210324

C/77 – Ampliación de Contrato 22/01/2020

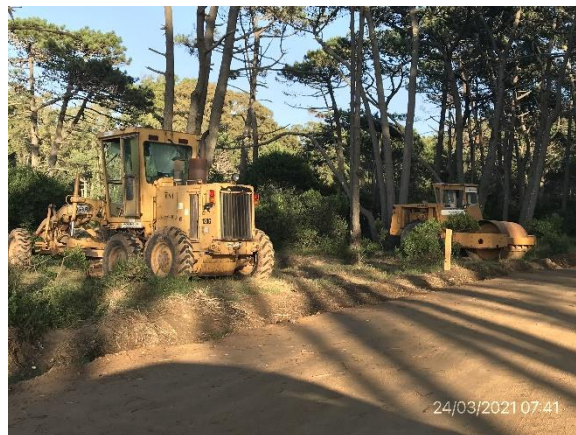
Ilustración 5 – P01, Inicio de tramo de obras, desvío de tránsito pesado al puerto de La Paloma. Nueva rotonda en construcción. Estacionamiento de maquinaria en faja pública.

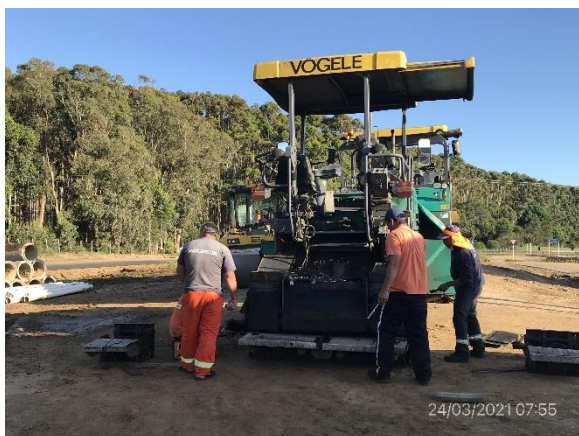
ID:02	Coordenadas UTM (X – Y)		Progresiva: N/A	Tipo de NC: 2
	759789	6165615	Código del hallazgo: PEL - 6	
Descripción: En campamento provisorio – P02 – se realizan tareas de mantenimiento de maquinaria vial sin contar con los elementos para contención y manejo de grasas y aceites tales como bandejas u otros elementos, lo cual contraviene el punto 10.2 del MAV.				
Evidencia (Foto, documento, comunicación personal): Ilustración 10

Ilustración 10 – P02, campamento provisorio. Mantenimiento de maquinaria vial en condiciones inadecuadas de prevención de derrames.

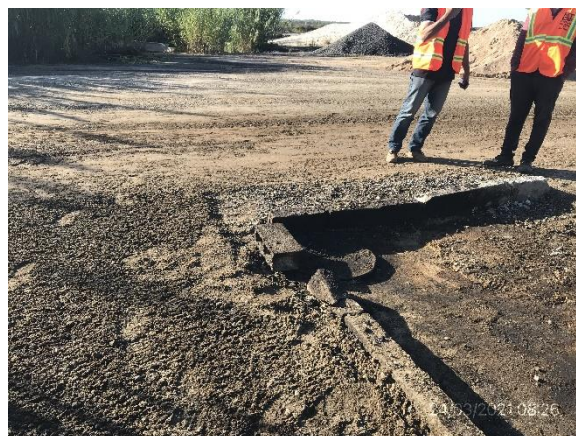
También se pudo apreciar que la zona de lavado de camiones con asfalto no cuenta con un sistema de retención y separación de grasas, y tiene su contención perforada. Se retoma este comentario en el apartado 7.3.

ID: 03	Coordenadas UTM (X – Y)		Progresiva: 211K000 a (+), Ruta 9	Tipo de NC: 2
	749282	6182063	Código del hallazgo: EL – 6, RS – 6	
Descripción: En obrador principal – P03 – la zona de lavado de camiones tiene su contención perimetral perforada. No se cuenta además con un sistema de decantación de sólidos y trampa de grasas. Ambos aspectos contravienen el punto 10.2 del MAV. Para dotar a ese lavadero del sistema de decantación de grasas la empresa puede adoptar el diseño propuesto en el Manual de Mejores Prácticas Ambientales de CVU de 2012, apartado 2.6.4.2.2.				
Evidencia (Foto, documento, comunicación personal): Ilustración 17, Ilustración 18.

Ilustración 17 – P03, Obrador. Zona de lavado de camiones con contención perforada.

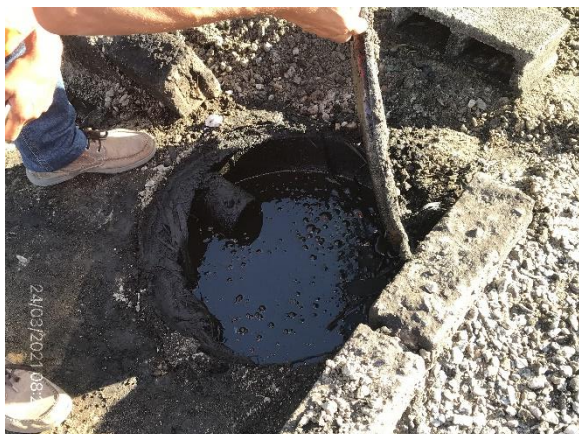
Ilustración 18 – P03, Obrador. Depósito de residuos líquidos en lavadero de camiones, sin trampa de grasas.

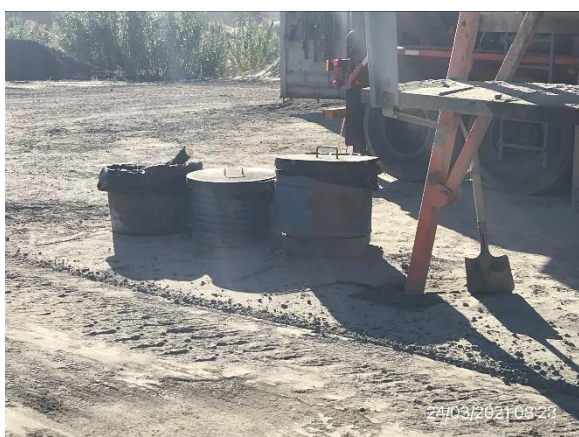
En general, se pudo apreciar que existe un buen orden y limpieza en el obrador. No obstante, la infraestructura para la gestión de residuos se redujo en comparación con la existente al momento de realizada la auditoría anterior en junio 2020. Se retoma este comentario en el apartado 7.4.

ID: 04	Coordenadas UTM (X – Y)		Progresiva: 211K000 a (+), Ruta 9
	749282	6182063	Código del hallazgo: RS – 6
Descripción: En el obrador principal – P03 – se desmanteló parcialmente el sistema para la gestión segregada de residuos. Actualmente se encuentra montada en sitio una estación sin la debida señalización por color o cartelería.			
Evidencia (Foto, documento, comunicación personal): Ilustración 20.

Ilustración 20 – P03, Obrador. Depósitos de residuos sin cartelería ni indicaciones por color.
