## INFORME DE AUDITORÍA AMBIENTAL

RE-GA-802-C115  
ITEM 1 - 20210318

#### C/115 Ítem 1 - Contrato Básico 02/08/2019

**“Ruta 90 - Ítem I: ensanche de plataforma y rehabilitación del tramo entre progresivas 70K500 y 89K200, tramo entre Ruta 25 y Guichón.”**

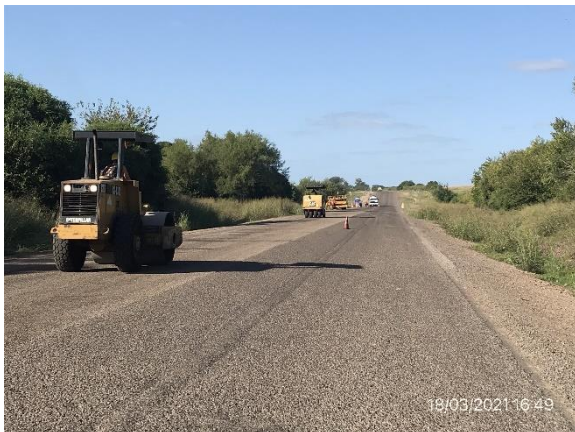
Ilustración 6 – Frente de obra. Ruta 90, trabajos de ejecución de tratamiento bituminoso doble.

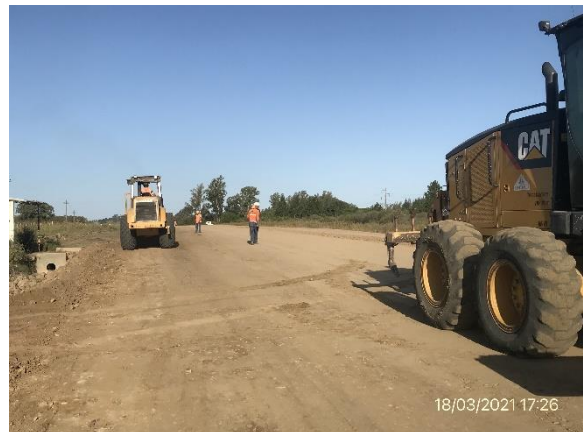
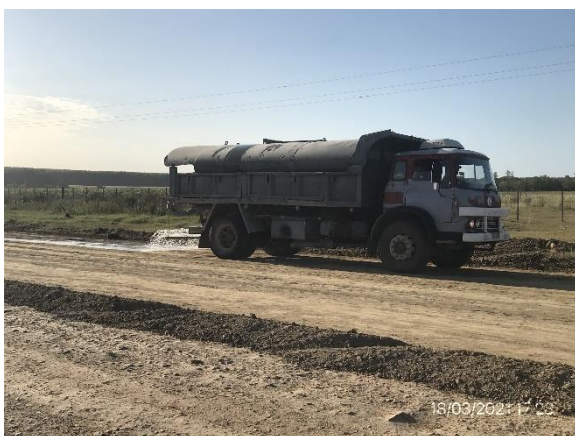
Ilustración 7 – Frente de obra. Ruta 90, trabajos de recargo y ensanche de sub-base y base granular.

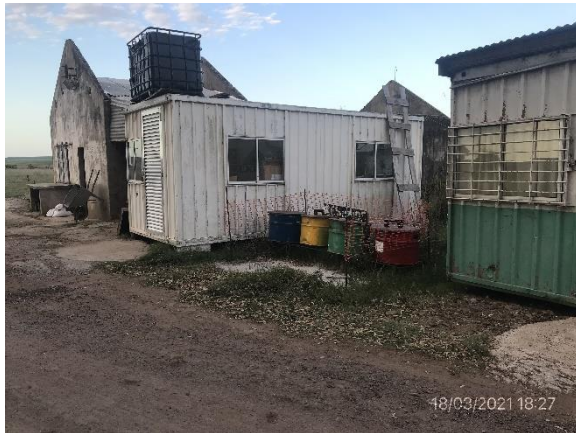
ID: 01	Coordenadas UTM (X – Y)		Progresiva: 76K200 a (+) Ruta 90.
	469143	6417307	Código del hallazgo: RS – 6
<b>Descripción:</b> La infraestructura para segregación y acopio de residuos sólidos generados o almacenados en el obrador es insuficiente considerando el área que éste ocupa y debe ser reforzada.			
<b>Situación actual:</b> Cumplida. La empresa reforzó la infraestructura disponible en el obrador para la gestión de residuos de forma segregada.			
<b>Evidencia (Foto, documento, comunicación personal):</b> Ilustración 10.

Ilustración 10 – P03, Obrador. Estación de residuos segregados por canal.

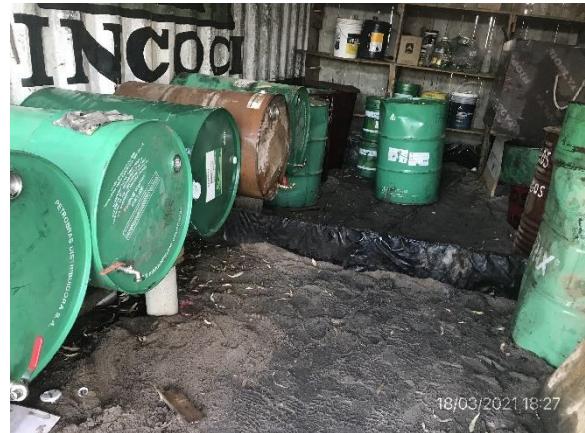
Ilustración 11 – P03, Obrador. Acopio de lubricantes usados techado y envallado con pavimento impermeable.

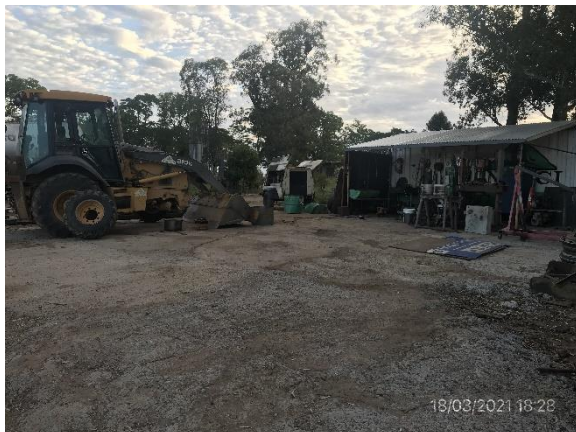
Ilustración 12 – P03, Obrador. Taller mecánico con pavimento impermeable.

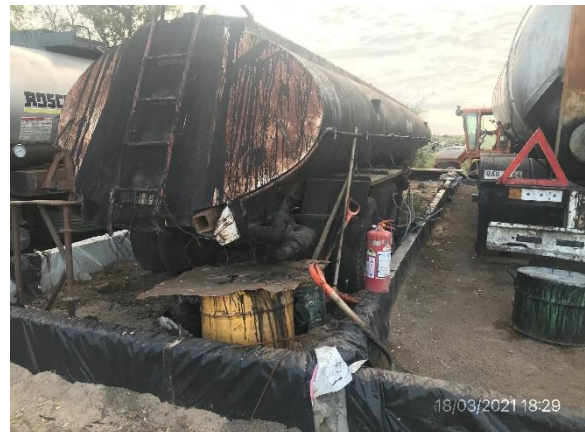
Ilustración 13 – P03, Obrador. Acopio de emulsiones asfálticas con envallados impermeables.

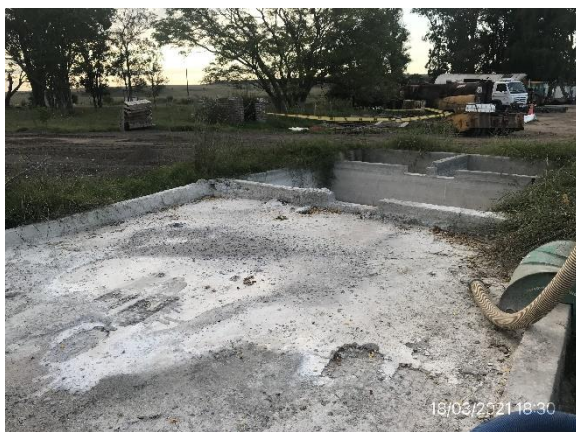
Ilustración 14 – P03, Obrador. Lavadero de camiones mixer con sistema de decantación de agua.

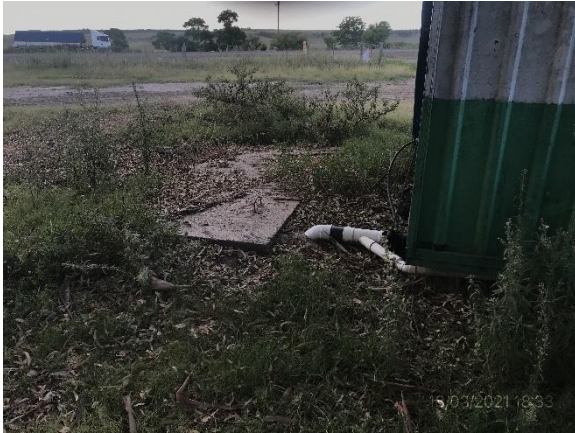
Ilustración 16 – P03, Obrador. Depósito impermeable en zona de baños.

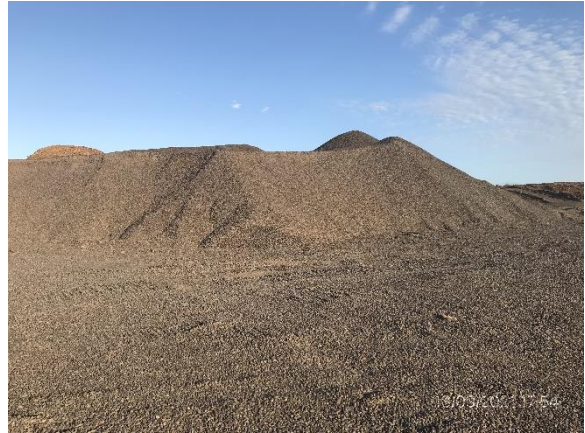
En la cantera de tosca y basalto se observó la presencia de grandes acopios de material triturado, mientras que la trituradora fue desmantelada y trasladada fuera de la cantera. No obstante, hay comentarios reflejados en los apartados siguientes, respecto a la actividad remanente en la cantera, de carga y transporte del material triturado.

Ilustración 17 – P04, Cantera de basalto. Acopios triturados con trituradora desmantelada y trasladada.

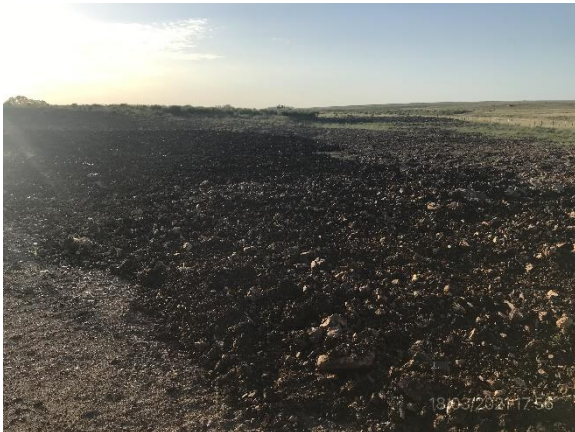
Durante la recorrida a la cantera se pudo comprobar que las tareas de trituración culminaron, restando únicamente acopios de material triturado que es transportado hacia la zona de las obras. También se comprueba que la zona explotada está siendo rellenada paulatinamente con material vegetal, adelantando las tareas de recuperación ambiental de la cantera.

Ilustración 18 – P04, Cantera de basalto. Tendido de taludes y relleno de zona explotada en ejecución.

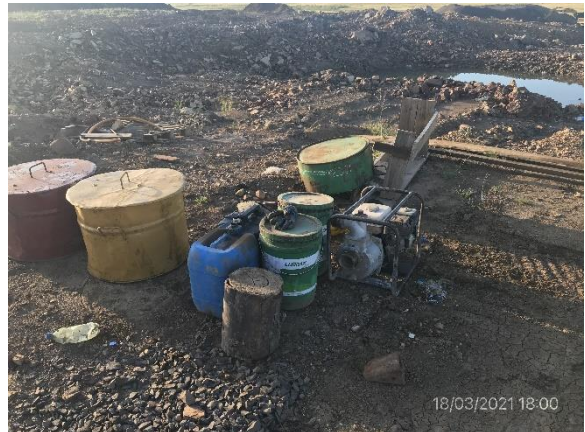
En esa cantera se pudo observar que la infraestructura para acopio de lubricantes usados y residuos en general es escasa, y que no hay servicios higiénicos ni comodidades para el personal. Se retoma este comentario en el apartado 7.3

ID: 01	Coordenadas UTM (X – Y)		Progresiva: Ex Ruta 25, padrón 1888	Tipo de NC: 2
	486880	6424574	Código del hallazgo: EL – 6, RS – 6	
<b>Descripción:</b> La infraestructura para segregación y acopio de residuos sólidos o líquidos generados o almacenados en la cantera es insuficiente, lo cual contraviene los apartados 11.2 y 11.3 del MAV				
<b>Evidencia (Foto, documento, comunicación personal):</b> Ilustración 19.

Ilustración 19 – P04, Cantera de basalto. Acopio de lubricantes usados sin contenciones impermeables.

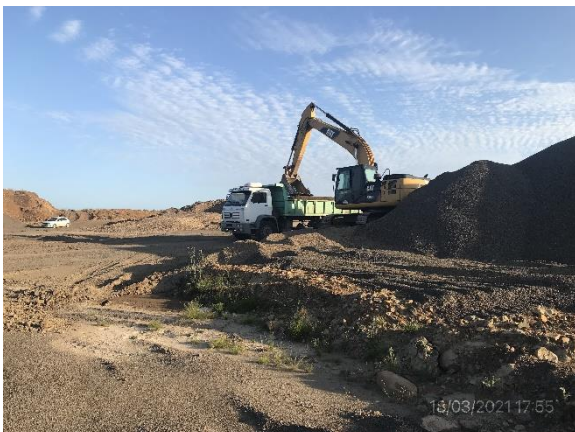
<b>ID: 02</b>	<b>Coordenadas UTM (X – Y)</b>		<b>Progresiva: Ex Ruta 25, padrón 1888</b>	<b>Tipo de NC: 2</b>
	486880	6424574	<b>Código del hallazgo: EL – 6, RS – 6</b>	
<b>Descripción:</b> La infraestructura de servicios para higiene y salud ocupacional en la cantera fue desmantelada, siendo que aún hay tareas en la misma. Lo anterior contraviene el punto 8.5 del MAV y el decreto 125/014 de Seguridad e Higiene en la Industria de la Construcción.				
<b>Evidencia (Foto, documento, comunicación personal):</b> Ilustración 20

Ilustración 20 – P04, Cantera de basalto. No cuenta con servicios higiénicos.
