CORPORACION VIAL DEL URUGUAY S.A.

INFORME DE AUDITORÍA AMBIENTAL

RE-GA-802-C115
ITEM 2-20210318

“Ruta 90 - Ítem II: proyecto y ejecución de ensanche, refuerzo y adecuación de accesos de los puentes sobre A° Caraguatá (76K750), pasaje superior sobre F.C. (78K840), A° Guayabo Chico (82K730), A° Juncal (85K110) y Cda del Sauce (87K810)”.

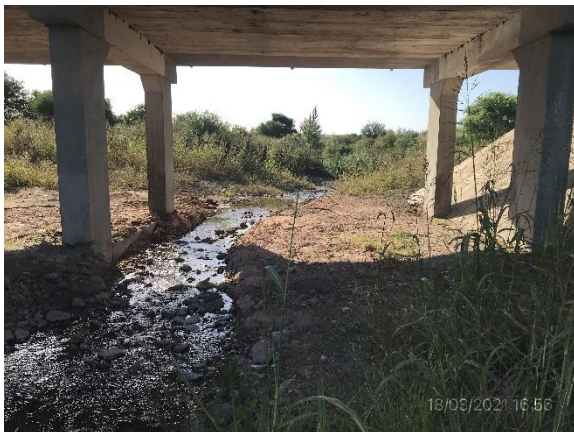
En el caso del puente sobre el A° Caraguatá, las tareas de recuperación ambiental no se consideran adecuadas ya que las ataguías de avance sobre el cauce no fueron completamente retiradas. Así, la sección del cauce quedó estrechada respecto de las condiciones originales - Ilustración 6. Se retoma este comentario en el apartado 7.4.

ID:03	Coordenadas UTM (X – Y)		Progresiva: 76K750, Ruta 90 - Aº Caraguatá
	469536	6418617	Código del hallazgo: PF – 10
Descripción: La restauración ambiental del puente sobre el Aº Caraguatá no está completa al estar las ataguías con un desmonte incompleto, lo cual produce un estrechamiento del cauce del Aº Caraguatá.			
Evidencia (Foto, documento, comunicación personal): Ilustración 6.

Ilustración 6 – P01, Obra terminada en puente sobre A° Caraguatá (76K750). Terraplenes constructivos sin desmontar, generan estrechamiento del cauce del arroyo.

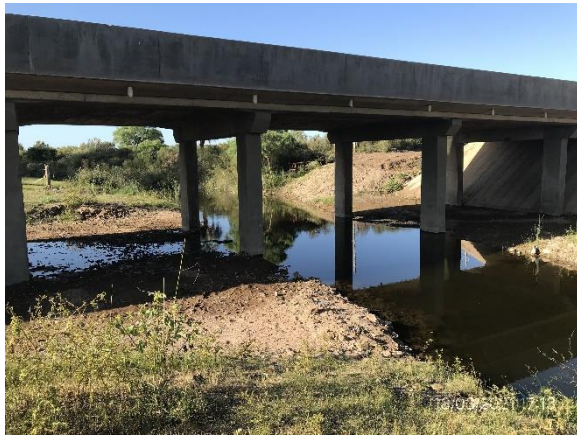
Ilustración 10 – P03, Obra terminada en puente sobre A° Guayabo Chico (82K730), ataguías desmontadas.

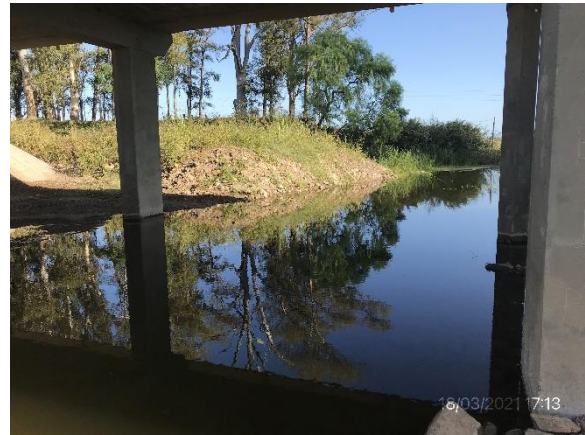
Ilustración 11 – P03, Obra terminada en puente sobre A° Guayabo Chico (82K730), vista del cauce con correcta recuperación ambiental.

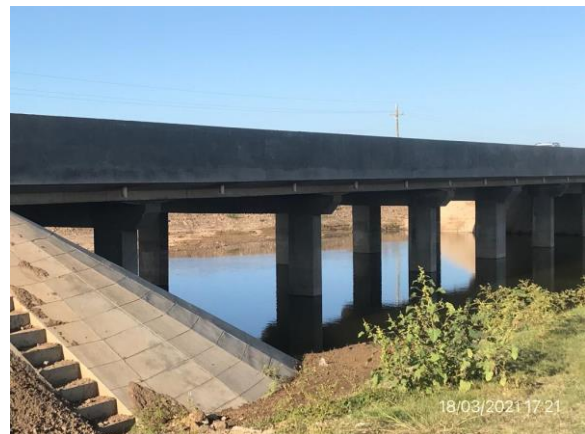
Ilustración 13 – P04, Obra terminada en puente sobre A° Juncal (85K110), ataguías desmontadas

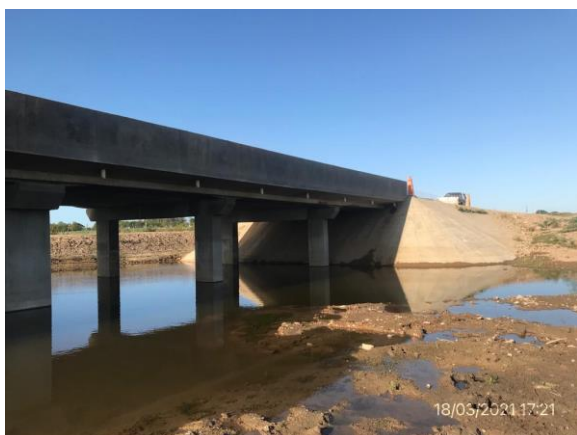
Ilustración 14 – P04, Obra terminada en puente sobre A° Juncal (85K110), vista del cauce con correcta recuperación ambiental.

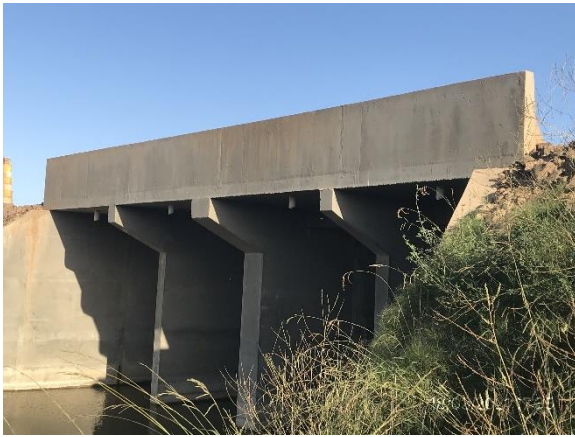
Ilustración 16 – P05, Obra terminada en puente sobre C^{da} del Sauce (87K810), ataguías desmontadas.

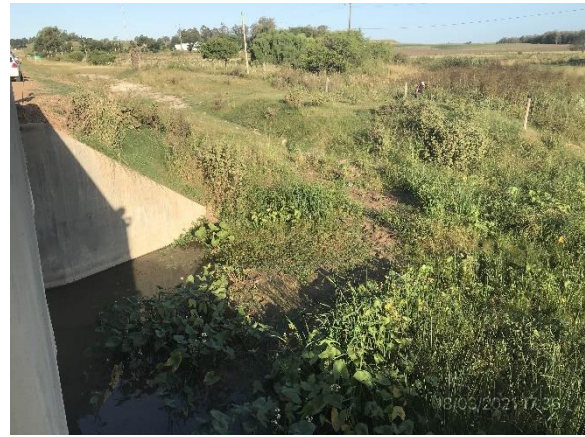
Ilustración 17 – P05, Obra terminada en puente sobre C^{da} del Sauce (87K810), vista del cauce con correcta recuperación ambiental

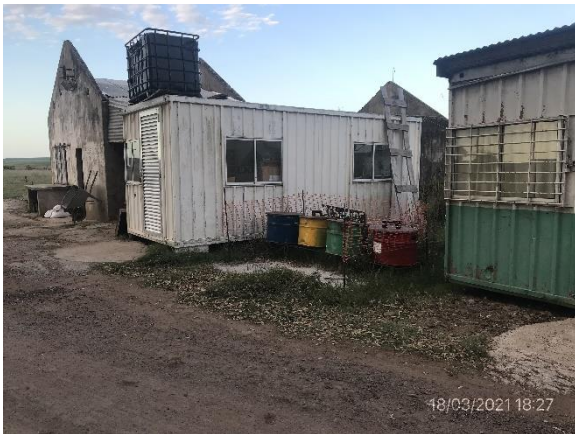
ID: 03	Coordenadas UTM (X – Y)		Progresiva: 76K200 a (+) Ruta 90.
	469143	6417307	Código del hallazgo: RS – 6
Descripción: La infraestructura para segregación y acopio de residuos sólidos generados o almacenados en el obrador es insuficiente considerando el área que éste ocupa y debe ser reforzada.			
Situación actual: Cumplida.			
Evidencia (Foto, documento, comunicación personal): Ilustración 18.

Ilustración 18 – P06, Obrador. Estación de residuos segregados por canal.

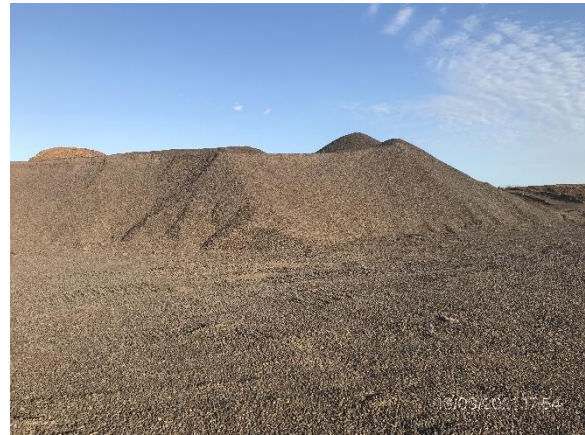
Ilustración 23 – P07, Cantera de basalto. Acopios triturados con trituradora desmantelada y trasladada.

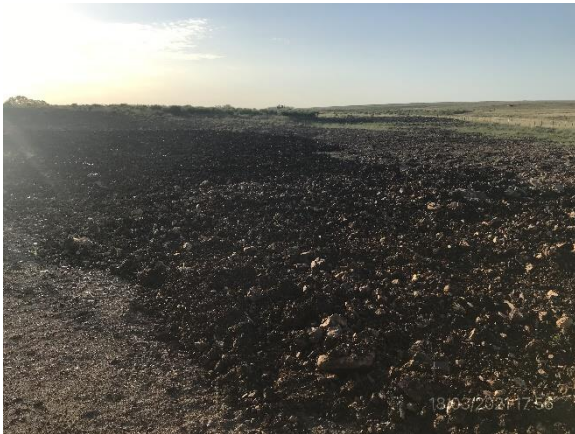
Durante la recorrida a la cantera se pudo comprobar que las tareas de trituración culminaron, restando únicamente acopios de material triturado que es transportado hacia la zona de las obras. También se comprueba que la zona explotada está siendo rellenada paulatinamente con material vegetal, adelantando las tareas de recuperación ambiental de la cantera.

Ilustración 24 – P07, Cantera de basalto. Tendido de taludes y relleno de zona explotada en ejecución.

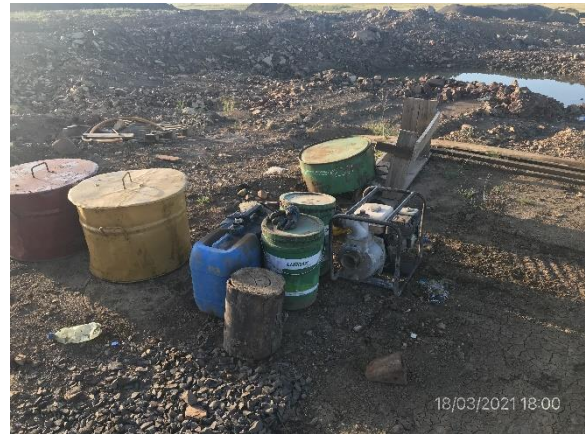
En esa cantera se pudo observar que la infraestructura para acopio de lubricantes usados y residuos en general es escasa, y que no hay servicios higiénicos ni comodidades para el personal. Se retoma este comentario en el apartado 7.3

ID: 01	Coordenadas UTM (X – Y)		Progresiva: Ex Ruta 25, padrón 1888	Tipo de NC: 2
	486880	6424574	Código del hallazgo: EL – 6, RS – 6	
Descripción: La infraestructura para segregación y acopio de residuos sólidos o líquidos generados o almacenados en la cantera es insuficiente, lo cual contraviene los apartados 11.2 y 11.3 del MAV				
Evidencia (Foto, documento, comunicación personal): Ilustración 25.

Ilustración 25 – P07, Cantera de basalto. Acopio de lubricantes usados sin contenciones impermeables.

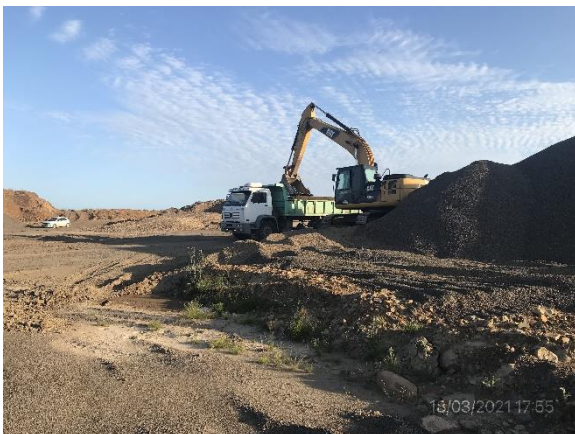
ID: 02	Coordenadas UTM (X – Y)		Progresiva: Ex Ruta 25, padrón 1888	Tipo de NC: 2
	486880	6424574	Código del hallazgo: EL – 6, RS – 6	
Descripción: La infraestructura de servicios para higiene y salud ocupacional en la cantera fue desmantelada, siendo que aún hay tareas en la misma. Lo anterior contraviene el punto 8.5 del MAV y el decreto 125/014 de Seguridad e Higiene en la Industria de la Construcción.				
Evidencia (Foto, documento, comunicación personal): Ilustración 26.

Ilustración 26 – P07, Cantera de basalto, no cuenta con servicios higiénicos.
