CORPORACION VIAL DEL URUGUAY S.A.

## INFORME DE AUDITORÍA AMBIENTAL

RE-GA-802-C65-  
20210429

# Informe de Auditoría Ambiental C/65 – Ampliación de Contrato 30/12/2020 “Rehabilitación en Ruta 56, tramo 40K000 – 56K000”

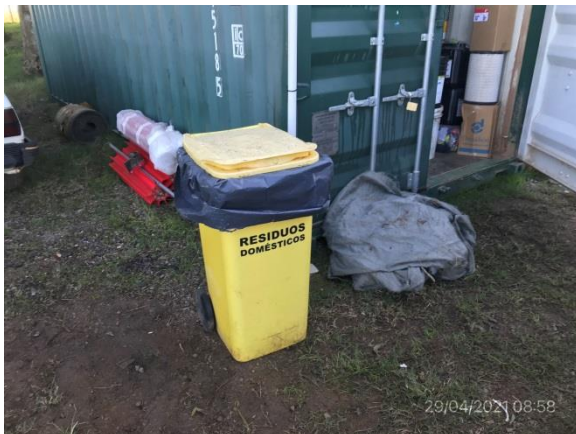
Ilustración 12 – P03, Obrador. Sector de acopio de residuos asimilables a domésticos.

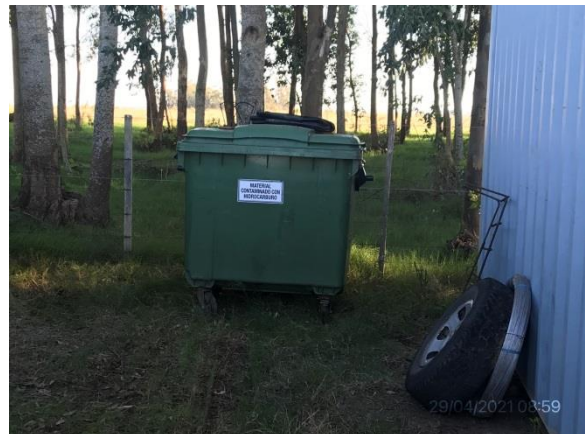
Ilustración 13 – P03, Obrador. Sector de acopio de residuos contaminados con hidrocarburos.

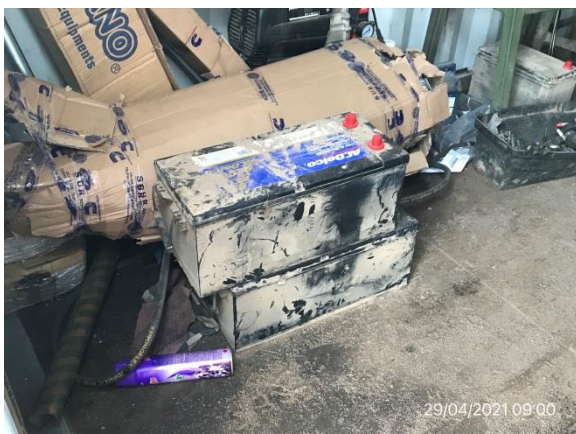
Ilustración 14 – P03, Obrador. Sector de acopio de baterías usadas bajo techo.

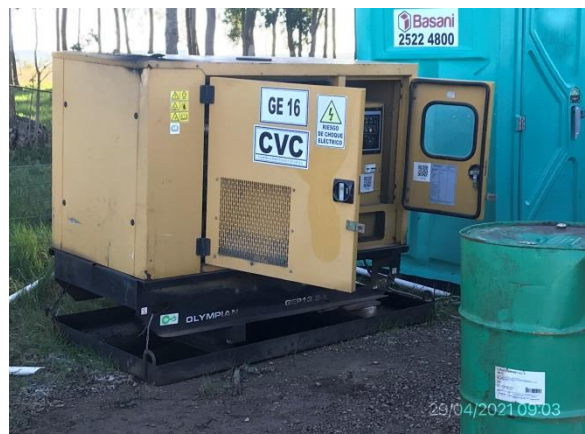
Ilustración 15 – P03, Obrador. Generador eléctrico con contenedor metálico inferior para retención de derrames.

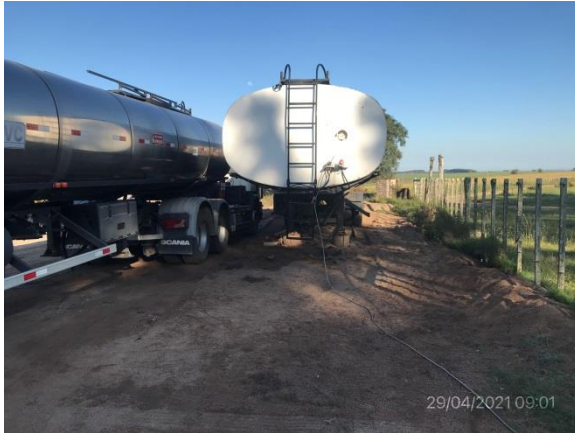
En ese obrador existe también una zona para estacionamiento de cisternas de la emulsión asfáltica necesaria para las tareas de tratamiento bituminoso. Ese sector no cuenta con un perímetro envallado e impermeable. Se retoma este comentario en el apartado 7.3.

ID: 01	Coordenadas UTM (X – Y)		Progresiva: 46K300 a (-), Ruta 56	Tipo de NC: 2
	617239	6238130	Código del hallazgo: PEL - 6	
<b>Descripción:</b> La zona del obrador que alberga cisternas con emulsiones asfálticas no cuenta con una estructura de contención impermeable para prevenir derrames, lo cual contraviene el punto 10.2 del MAV.				
<b>Evidencia (Foto, documento, comunicación personal):</b> Ilustración 16

*Ilustración 16 – P03, Obrador. Cisterna de emulsiones asfálticas. No cuenta con estructura perimetral para retención de derrames*

En particular, el nuevo manual impone condiciones para el volumen a almacenar por medio de envallados perimetrales, etc., así como un estudio detallado de las cuencas hidrológicas involucradas por las zonas en obra.
