CORPORACION VIAL DEL URUGUAY S.A.

INFORME DE AUDITORÍA AMBIENTAL

RE-GA-802-C118-
20210421

Informe de Auditoría Ambiental C/118 - Contrato básico 25/11/2019 “Ruta N° 43 Tramo entre Ruta N° 59 (28K600) y San Gregorio de Polanco (54K600)”

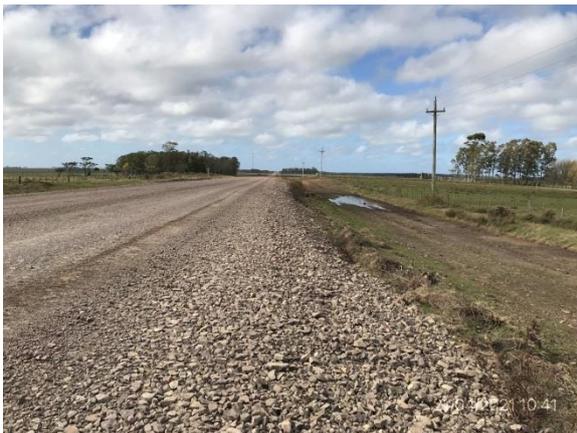
Ilustración 6 – Ruta 43, Trabajos de conformación de base, cuneta y drenajes en ejecución.

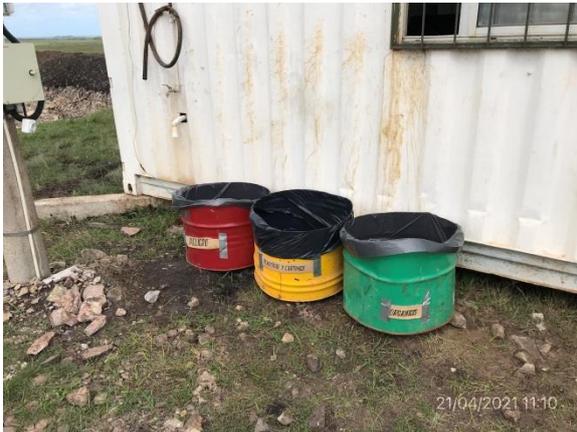
Ilustración 12 – P03, Obrador. Segregación de residuos por canal de generación.

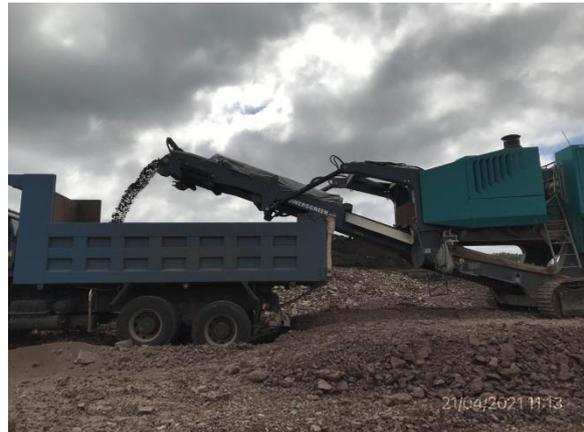
Al momento de la auditoría en la cantera de basalto se pudieron observar actividades de trituración, carga y transporte de materiales. No hay instalada en ese sector una infraestructura propia para la gestión segregada de residuos, lo cual expone a la obra a que los residuos generados en esa zona no tengan gestión adecuada. Se retoma este

La cantera no cuenta con infraestructura propia para la gestión segregada de residuos sólidos.

Ilustración 13 – P03, Cantera. Trituración secundaria.

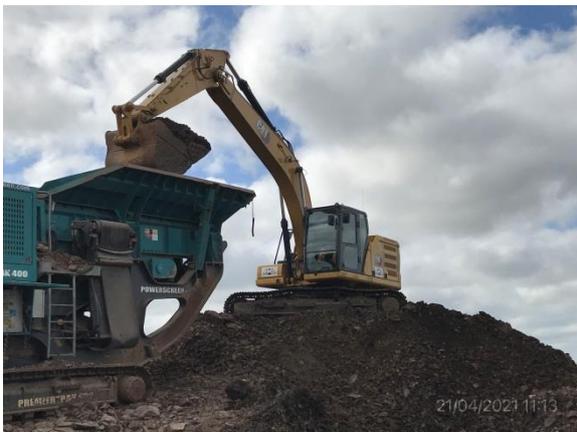
Ilustración 14 – P03, Cantera. Trituración primaria.

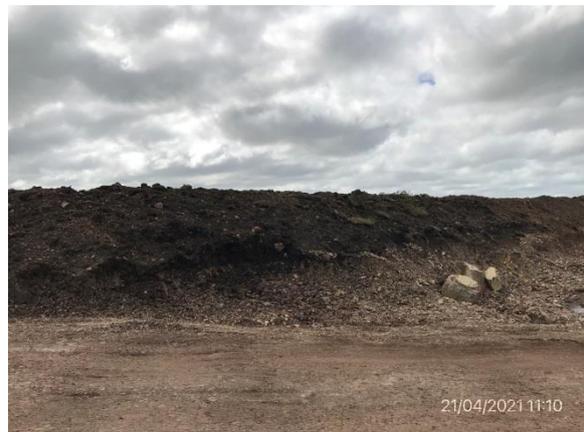
También en la zona de cantera se halló un acopio del material superficial vegetal que según la empresa será utilizado para la reconfiguración de taludes durante el proceso de recuperación ambiental de la cantera.

Ilustración 15 – P03, Cantera. Acopio de destapes para remediación ambiental.
