CORPORACION VIAL DEL URUGUAY S.A.

INFORME DE AUDITORÍA AMBIENTAL

RE-GA-802-C130
20210429

Informe de Auditoría Ambiental C/130 - Contrato básico 02/06/2020 “Camino Los Cuadrados, tramo 0K000 – 34K000”

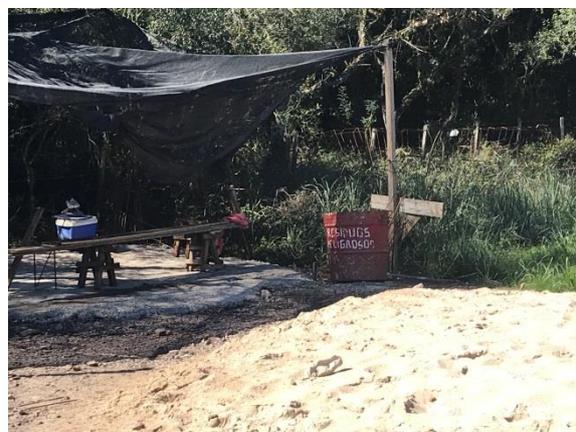
Ilustración 9 – P06, Alcantarilla en construcción. Residuos segregados según origen de generación. Subcontrato Suelo Firme SRL.

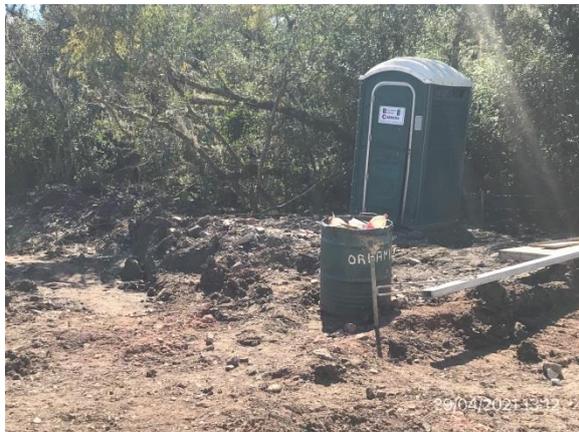
Ilustración 10 – P05 alcantarilla en obra, Cno. Los Cuadrado. Residuos segregados según origen de generación. Subcontrato Suelo Firme SRL.

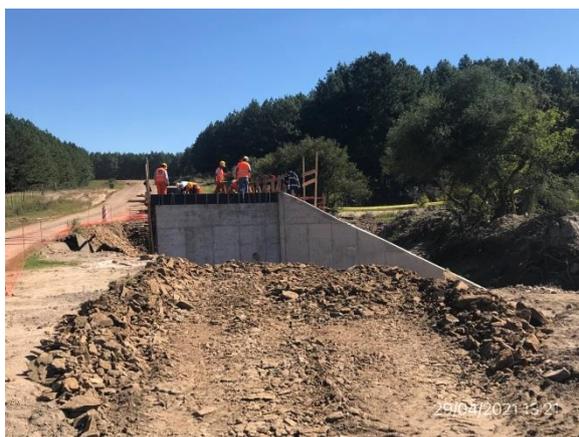
ID: 01	Coordenadas UTM (X – Y)		Progresiva: 12K600, Cno. Los Cuadrados	Tipo de NC: 2
	594880	6441164	Código del hallazgo: EL – 6 , RS – 6	
Descripción: El obrador provisorio ubicado en la alcantarilla en construcción no cuenta con infraestructura adecuada para la gestión de residuos propuesta en el PGA, lo cual contraviene el punto 10.2 del M.A.V de 1998. Asimismo, se almacenaron combustibles en recipientes plásticos incorrectamente etiquetados.				
Evidencia: Ilustración 12, Ilustración 13, Ilustración 14, Ilustración 15, Ilustración 16

Ilustración 12 – P06, Alcantarilla en construcción. Tablero en construcción.

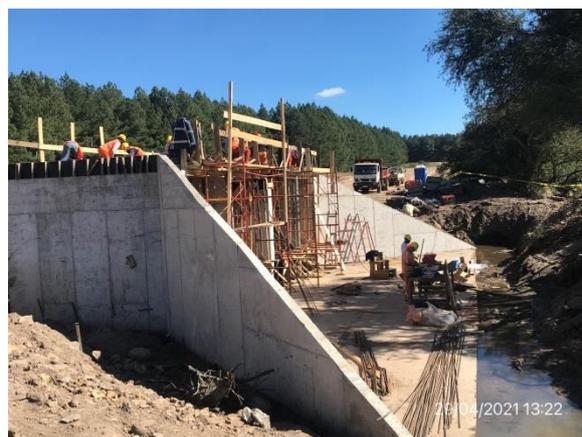
Ilustración 13 – P06, Alcantarilla en construcción. Tablero en construcción.

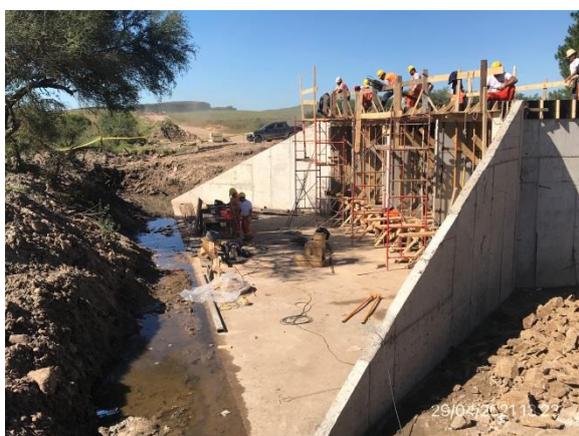
Ilustración 14 – P06, Alcantarilla en construcción. Tablero en construcción.

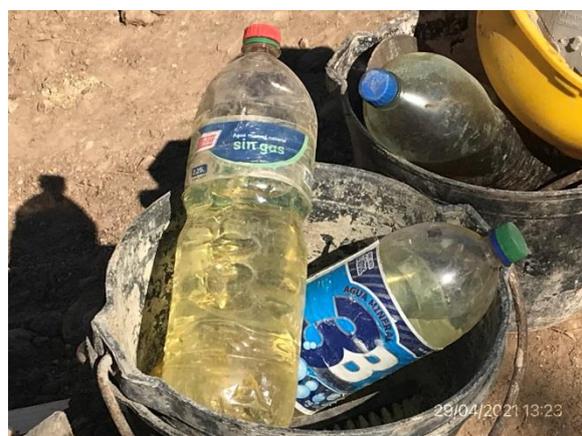
Ilustración 15 – P06, Alcantarilla en construcción. Obrador provisorio. Recipientes inadecuados para almacenamiento de combustible.

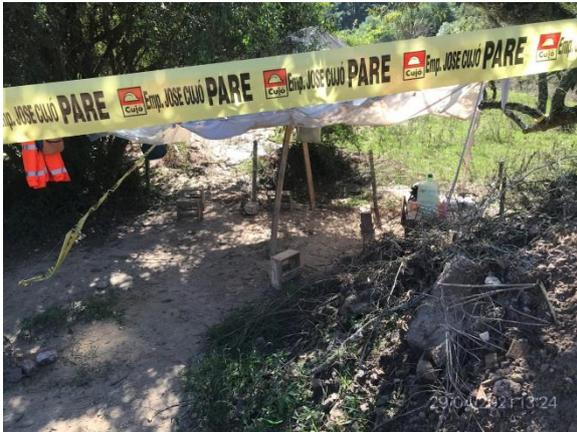
En la segunda alcantarilla en construcción (P06) se observaron carencias en la infraestructura disponible para la gestión de residuos. Se retoman estos comentarios en el apartado 7.3.

Ilustración 16 – P06, Alcantarilla en construcción. Obrador provisorio. No hay infraestructura para gestión segregada de residuos

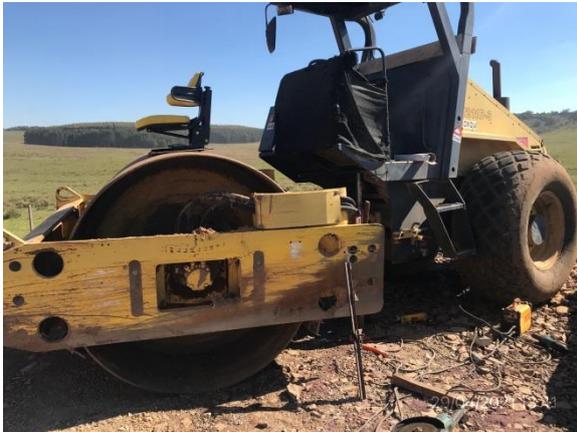
ID: 02	Coordenadas UTM (X – Y)		Progresiva: 15K900, Cno. Los Cuadrados	Tipo de NC: 2
	598081	6441165	Código del hallazgo: PEL – 6	
Descripción: En el obrador principal de la empresa se realizan tareas de mantenimiento de maquinaria sin utilizar elementos de contención o bandejas estancas para la prevención de derrames de fluidos hidráulicos, combustibles o lubricantes, lo cual contraviene el PGA de la obra.				
Evidencia: Ilustración 22.

Ilustración 22 – P03. Obrador. Trabajos de reparación de maquinaria vial sin elementos apropiados: bandejas metálicas u otros.

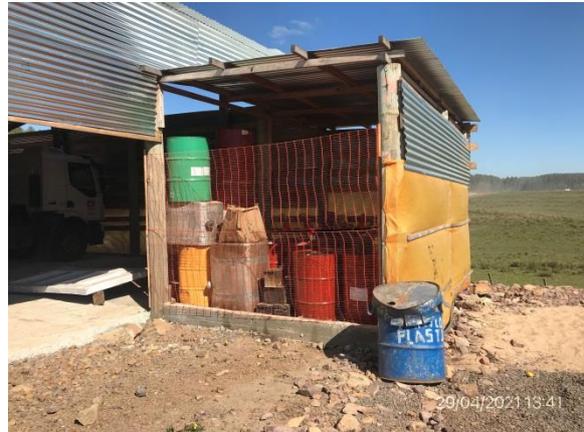
Se constató que en general el obrador está en buenas condiciones, y cuenta con infraestructuras adecuadas para una correcta gestión ambiental que se encuentran sectores claramente identificados con cartelería acorde. Se comprobó que el sector de acopio y trasiego de lubricantes y fluidos oleo hidráulicos está techado, con pavimento impermeable

Ilustración 23 – P03. Obrador. Acopio de lubricantes en local techado, envallado y con pavimento impermeable.

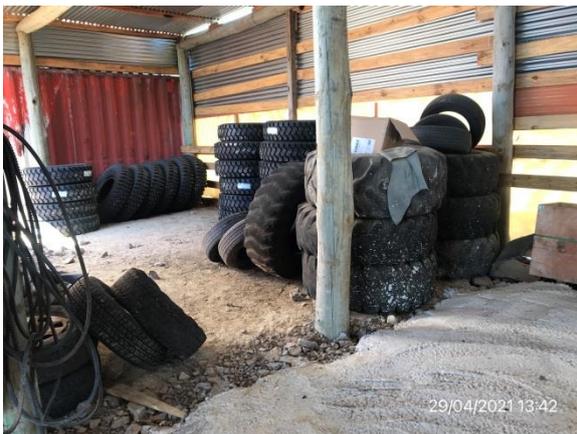
Ilustración 24 – P03. Obrador. Acopio de cubiertas en local techado, envallado y con pavimento impermeable.

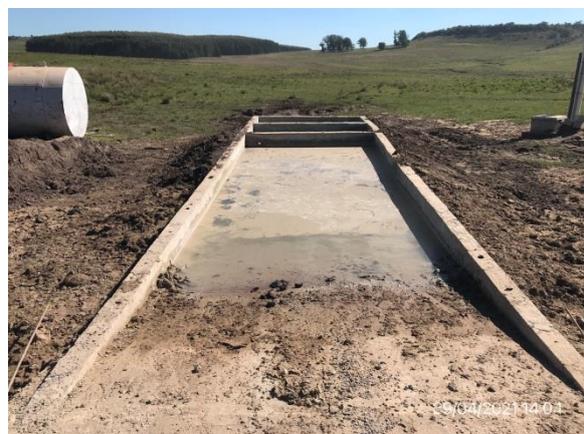
La planta de hormigón cuenta con una zona específica para el lavado de camiones mixer, con piletas de decantación a la salida. Para el hormigón de las alcantarillas de hormigón, la empresa adquiere los áridos necesarios en canteras comerciales.

Ilustración 27 – P03. Planta de hormigón. Sector de lavado de camiones mixer con piletas de decantación.
