CORPORACION VIAL DEL URUGUAY S.A.

INFORME DE AUDITORÍA AMBIENTAL

RE-GA-802-P42-
20210421

Informe de Auditoría Ambiental P/42 - Contrato básico 21/01/2020 “Camino a la Balsa - Nuevo Puente sumergible sobre el Arroyo Cordobés en Paso del Billar”

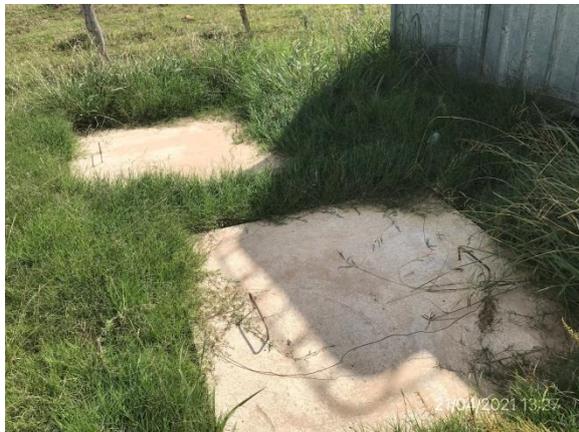
Ilustración 4 – P01, Obrador. Pozo impermeable.

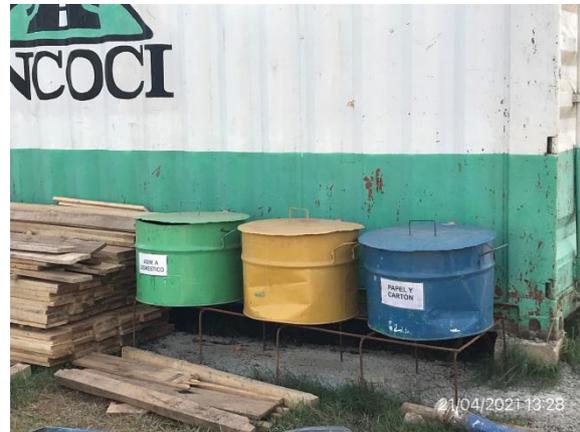
Se pudo observar que existen zonas adecuadamente señalizadas para el acopio de residuos, segregados por canal de generación. Asimismo, los lubricantes se encuentran acopiados en zonas adecuadas para tal fin, con envallado perimetral y pavimento impermeable.

Ilustración 5 – P01, Obrador. Contenedores con tapa para segregación de residuos por origen de generación.

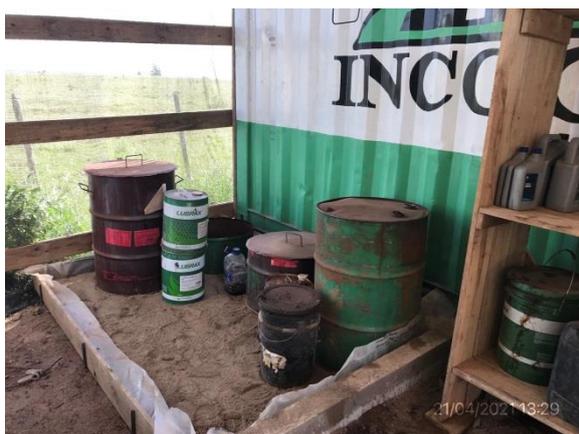
Ilustración 6 – P01, Obrador. Sector de acopio de lubricantes con pavimento y envallado impermeables.

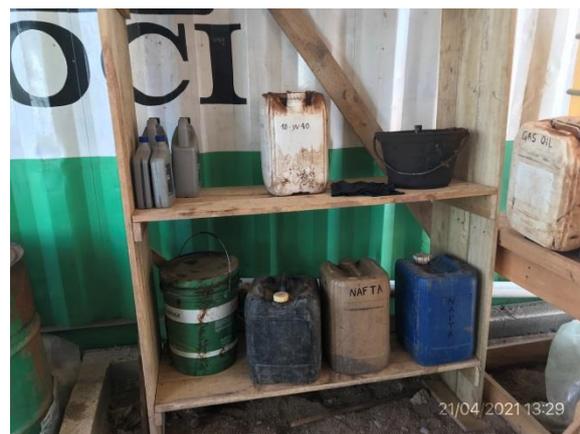
Ilustración 7 – P01, Obrador. Sector de acopio de lubricantes con pavimento y envallado impermeables.

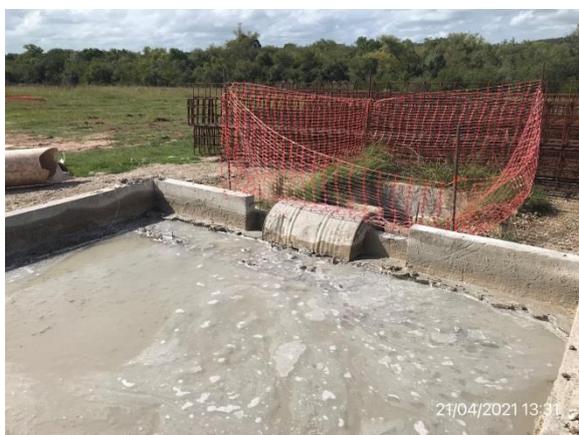
Ilustración 8 – P01, Obrador. Pileta de lavado de camiones mixer con recirculación de aguas de lavado.

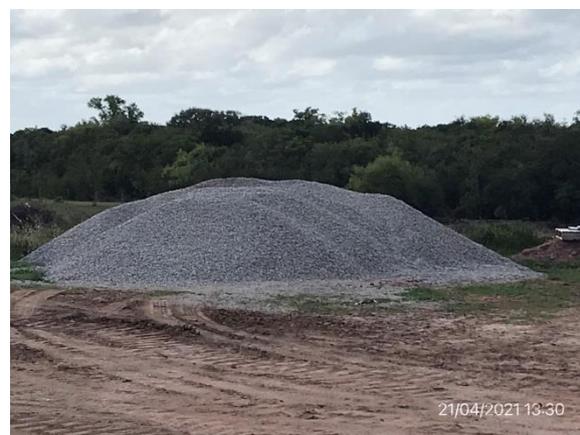
Ilustración 9 – P01, Obrador. Acopio de agregados para hormigón.

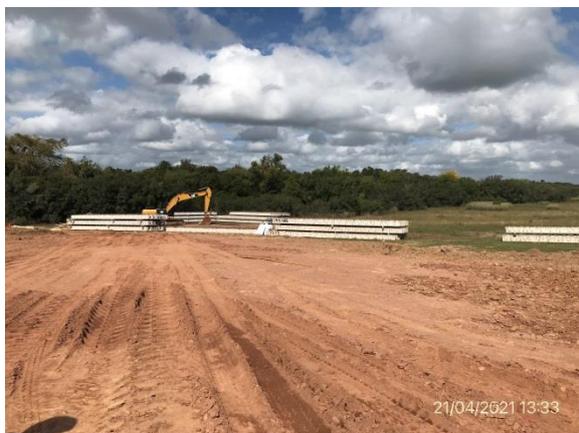
Ilustración 10 – P01, Obrador. Manipulación mecánica de vigas prefabricadas.

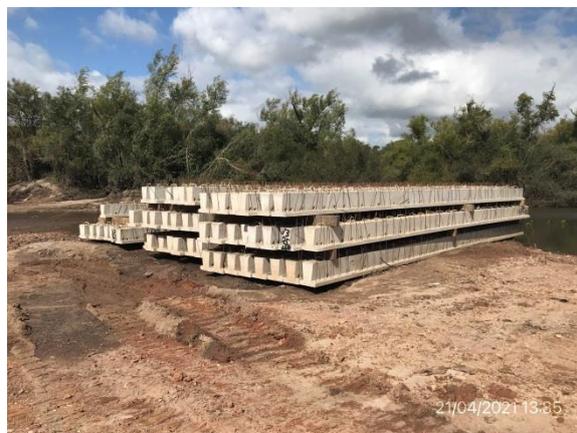
Ilustración 11 – P01, Obrador. Acopio de vigas prefabricadas.

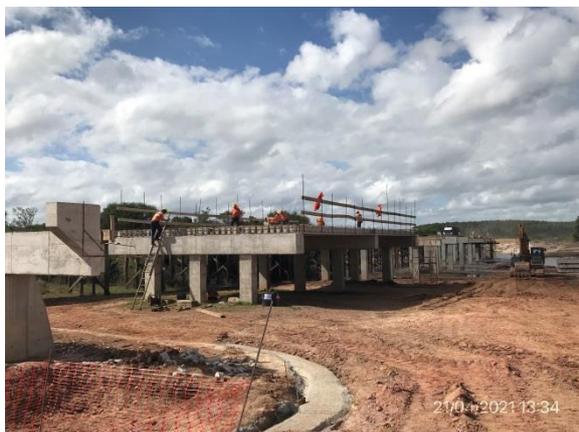
Ilustración 12 – P02, Puente en obra. Trabajos en tablero superior.

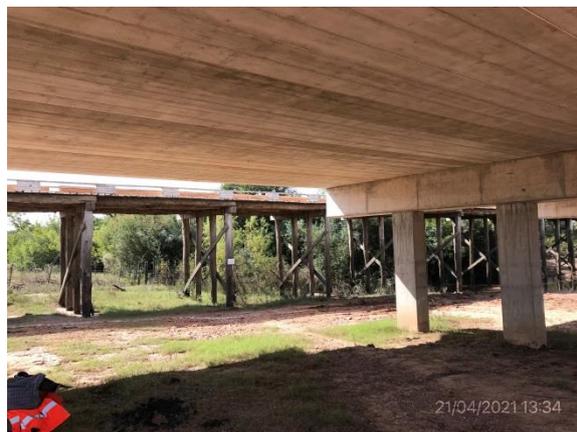
Ilustración 13 – P02, Puente en obra. Vano terminado.

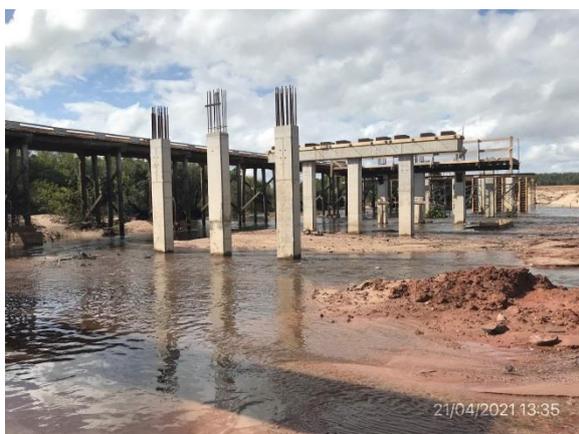
Ilustración 14 – P02, Puente en obra. Cauce del A° Cordobés.

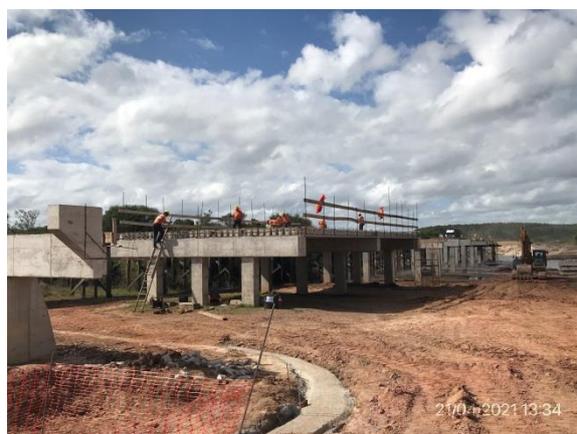
Ilustración 15 – P02, Puente en obra. Terraplenes de avance construidos.

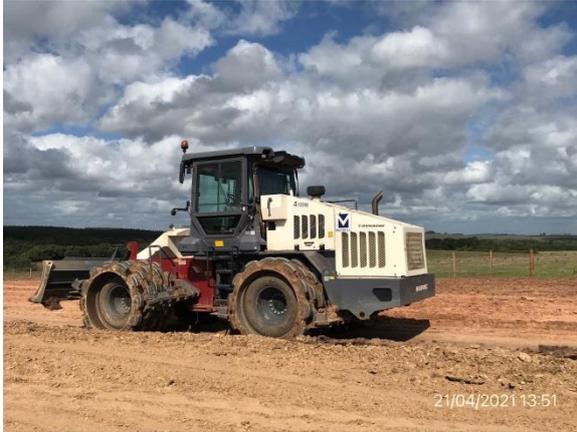
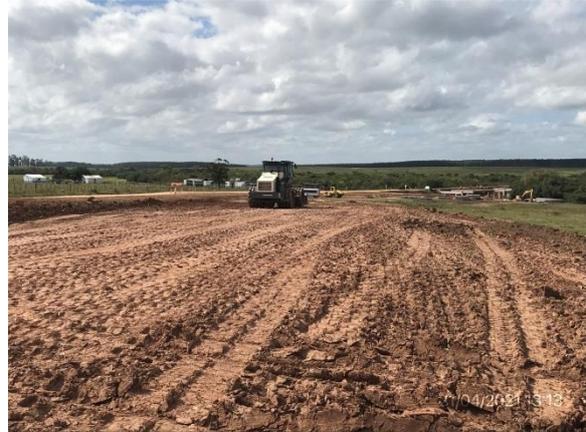
ID: 01	Coordenadas UTM (X – Y)		Progresiva: N/A
	654335	6372060	Código del hallazgo: PF – 3
Descripción:			
La subcontratista Meliter SA no adhirió al PGA de la obra sino hasta el 23/04/2021. Antes de esa fecha no hay información ambiental de la misma en los ITGA presentados para el período Agosto 2020 – Enero 2021. Se considera necesario que los próximos ITGA incorporen un apartado acerca de la gestión ambiental de la subcontratista Meliter SA.			
Evidencia (Foto, documento, comunicación personal):			
Ausencia de documentación.

Ilustración 16 – P02, Puente en obra. Obras de movimientos de suelo en acceso Sur al puente, subcontrato Meliter SA.

Ilustración 17 – P02, Puente en obra. Obras de movimientos de suelo en acceso Sur al puente, subcontrato Meliter SA.
