Asunto: DEPARTAMENTO DE CONTRATACIÓN DE OBRAS NACIONALES REMITE INFORME DE GESTIÓN AMBIENTAL REFERENTE A LA OBRA C/131 " CAMINO EL TALA, TRAMO 0K000 -15K600" EMPRESA CONSTRUCTORA JOSÉ CUJÓ SA - MESA DE ENTRADA UNIFICADA -

INFORME TRIMESTRAL Y FINAL DE GESTION AMBIENTAL

CAMINO EL TALA TRAMO 0 KM 000 (RUTA 4) A 15 KM 600. CONSTRUCCION PUENTECAMINO EL TALA – ARROYO EL TALA.

INFORME TRIMESTRAL Y FINAL DE GESTIÓN AMBIENTAL

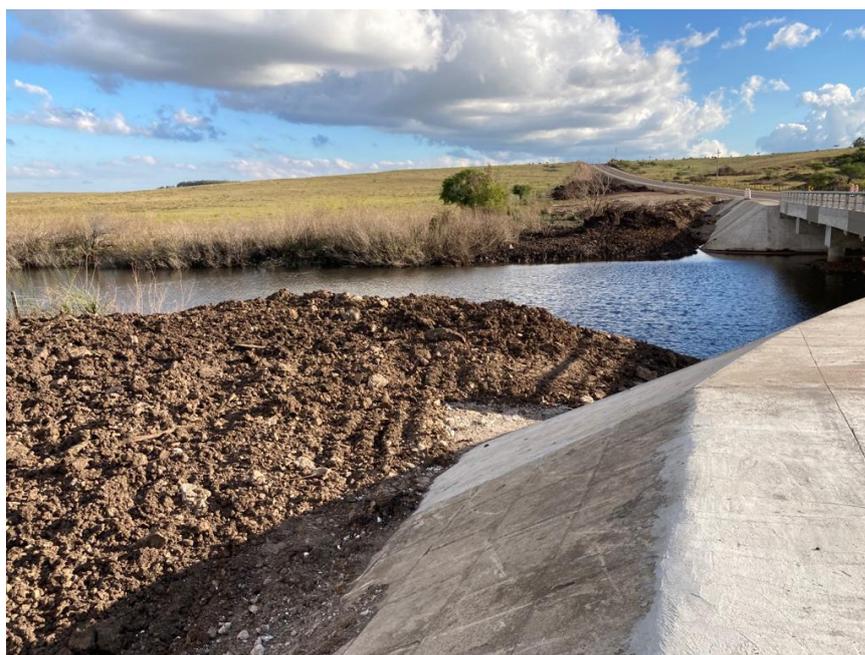
Foto 1. Puente Arroyo El Tala retiro de Ataguía aguas arriba. Junio 2021.

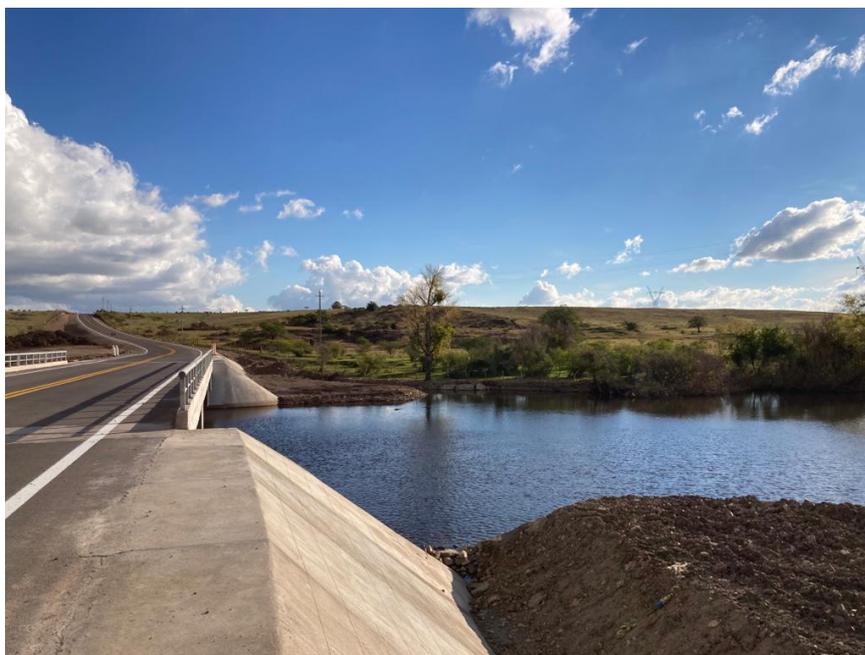
Foto 2. Puente Arroyo El Tala retiro de Ataguía aguas abajo. Junio 2021.

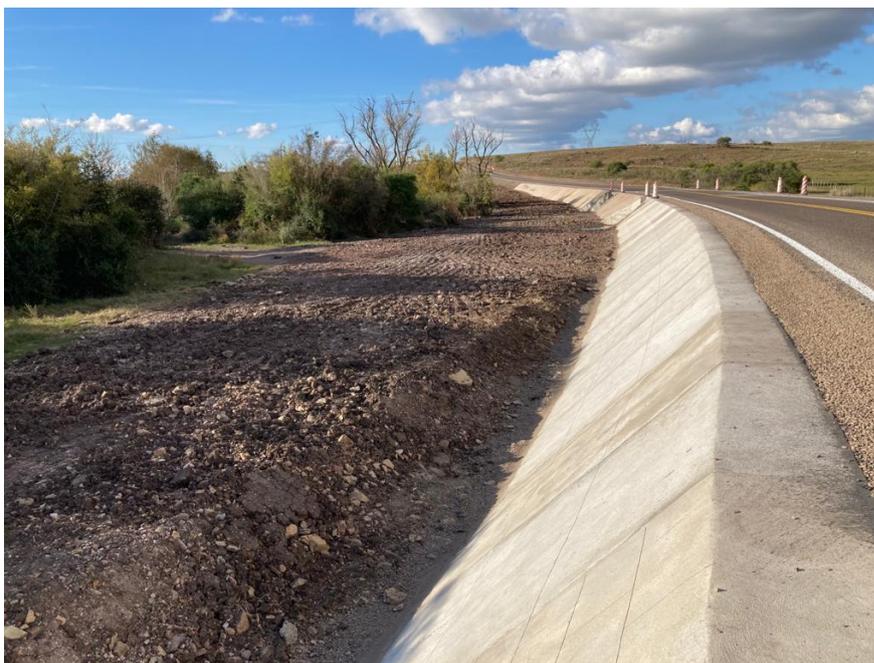
Foto 3. Sitio donde estaba el Obrador Secundario y acopios temporales. Junio 2021.

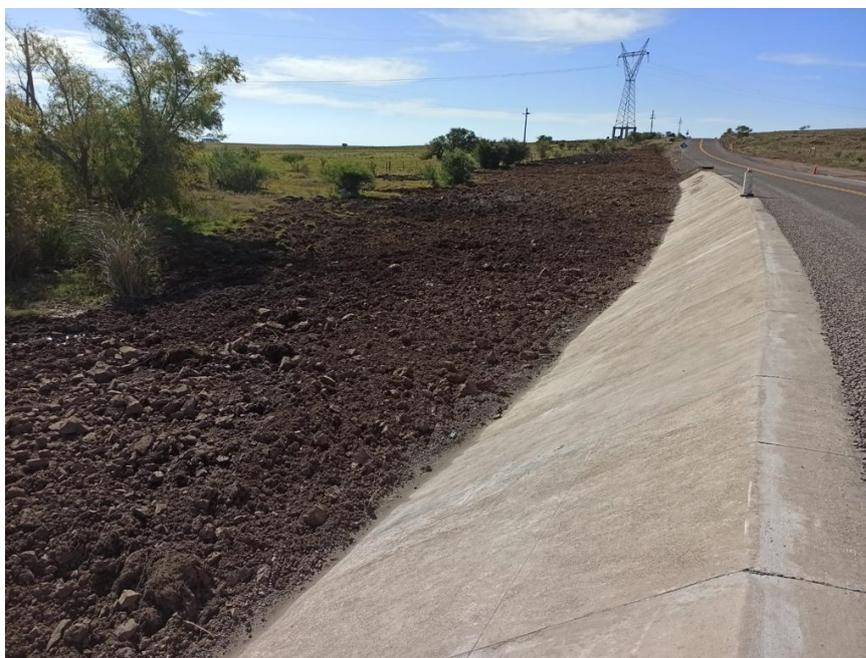
Foto 4. Sitio donde estaba el Obrador Secundario. Junio 2021.

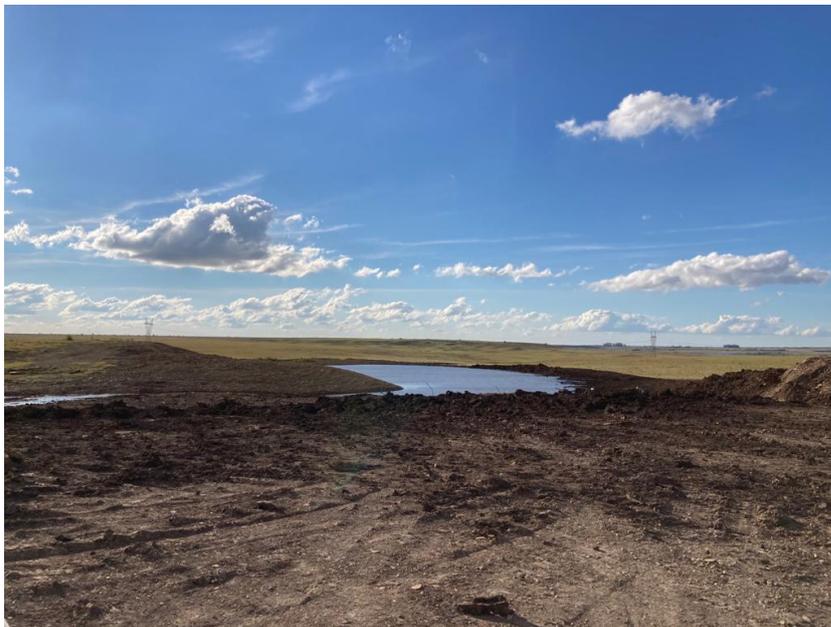
Foto 5. Trabajos de Recuperación Ambiental en la cantera. Junio 2021

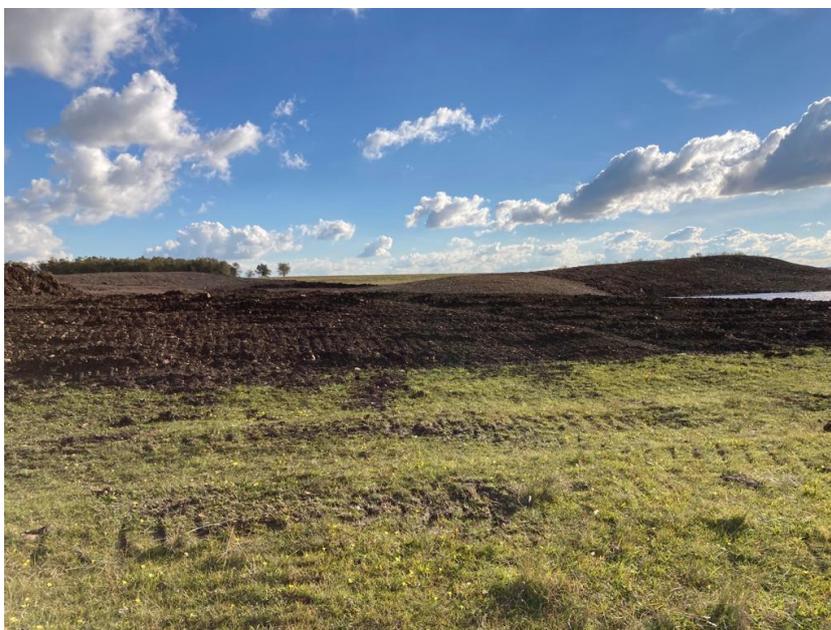
Foto 6. Trabajos de Recuperación Ambiental en la cantera. Junio 2021

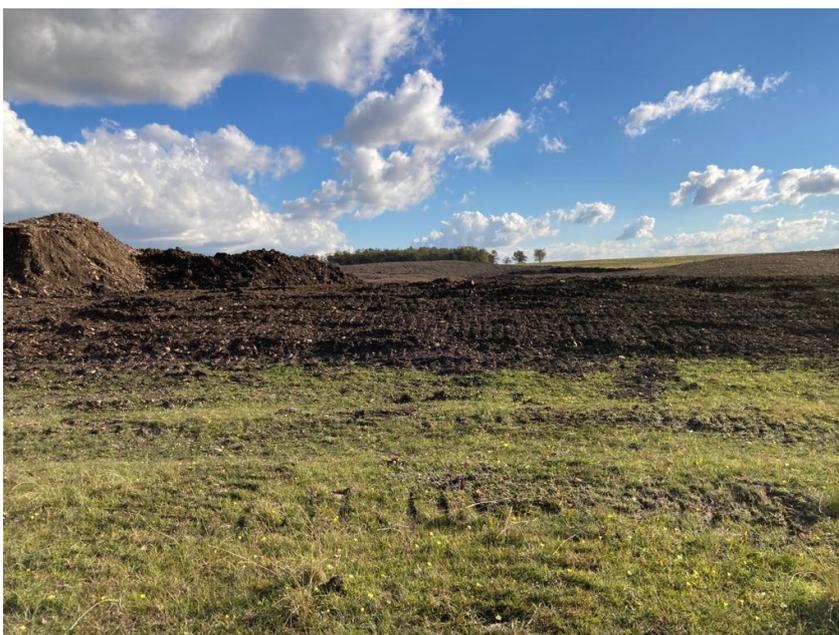
Foto 7. Trabajos de Recuperación Ambiental en la cantera. Junio 2021

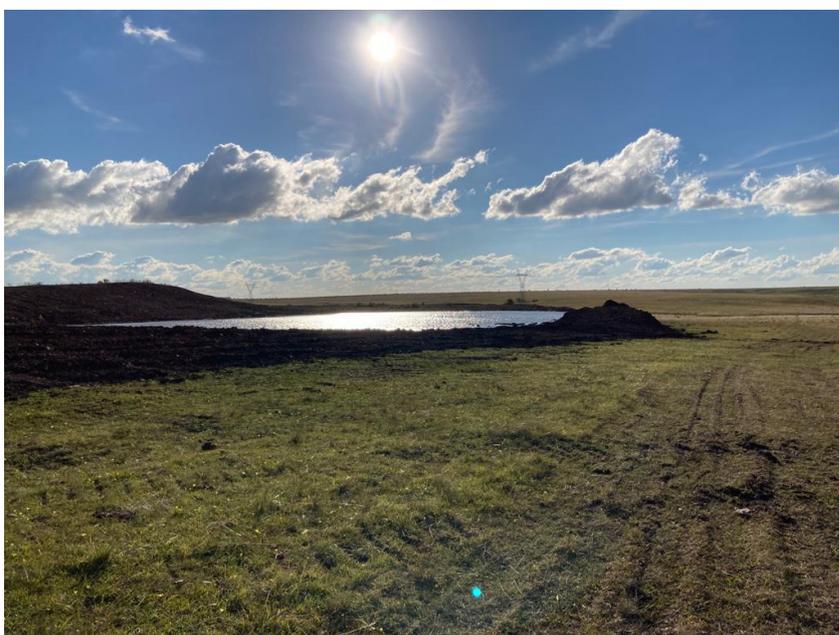
Foto 8. Trabajos de Recuperación Ambiental en la cantera. Junio 2021

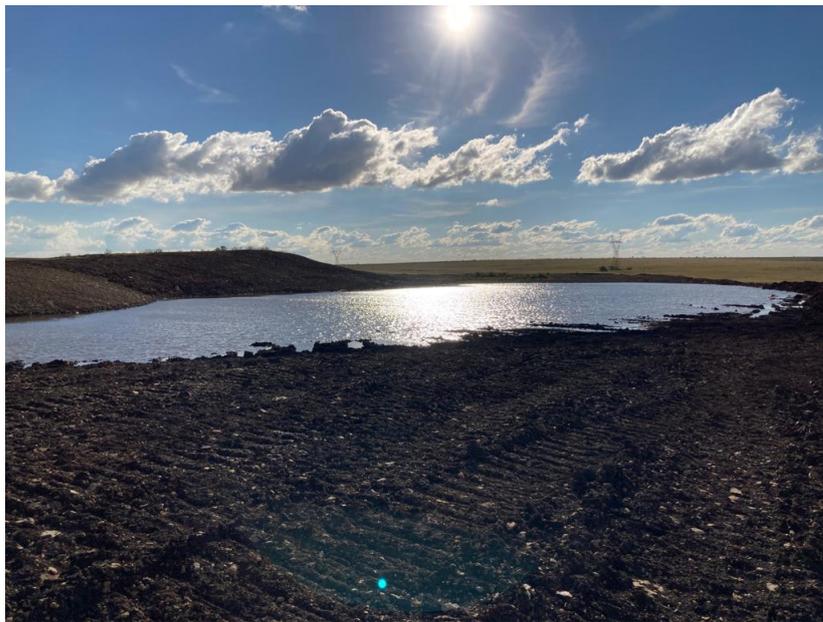
Foto 9. Trabajos de Recuperación Ambiental en la cantera. Junio 2021.

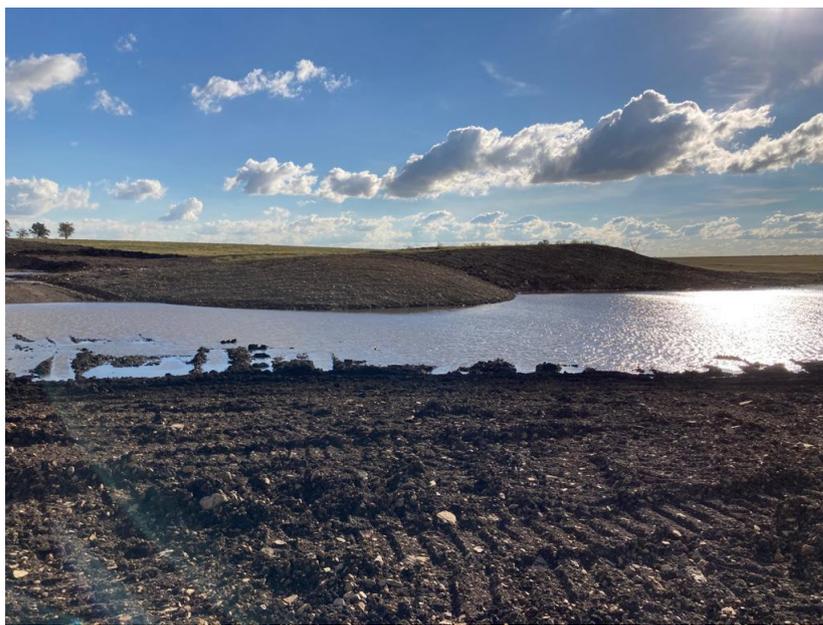
Foto 10. Trabajos de Recuperación Ambiental en la cantera. Junio 2021.
