Obra: "RUTA 15 – TRAMO: 28Km500 - 5Km800", Licitación N.º C/77-Ampliación"

Asunto: Octavo Informe Trimestral de Gestión Ambiental

INFORME TRIMESTRAL DE GESTIÓN Y RECUPERACIÓN AMBIENTAL

FECHAS : Elaborado : 10 de octubre/20 Período : marzo/20-Septiembre/20-(los últimos 3 meses durante los cuales se realizaron obras ya que las mismas han estado interrumpidas en varias oportunidades por diferentes motivos)	
IDENTIFICACIÓN DE LA OBRA: LICIT. C/77 - Ruta N°. 15, Tramo: 2Km400 – 28km500	
Ampliación 2	
UBICACIÓN:	Departamento de Rocha
CLIENTE:	CVU
PLAZO DE EJECUCIÓN:	18 meses (Obra básica)
	8 meses (Ampliación 1)
	13 meses (Ampliación 2)
INICIO PREVISTO:	15 de marzo/18 FIN PREVISTO: Junio/21

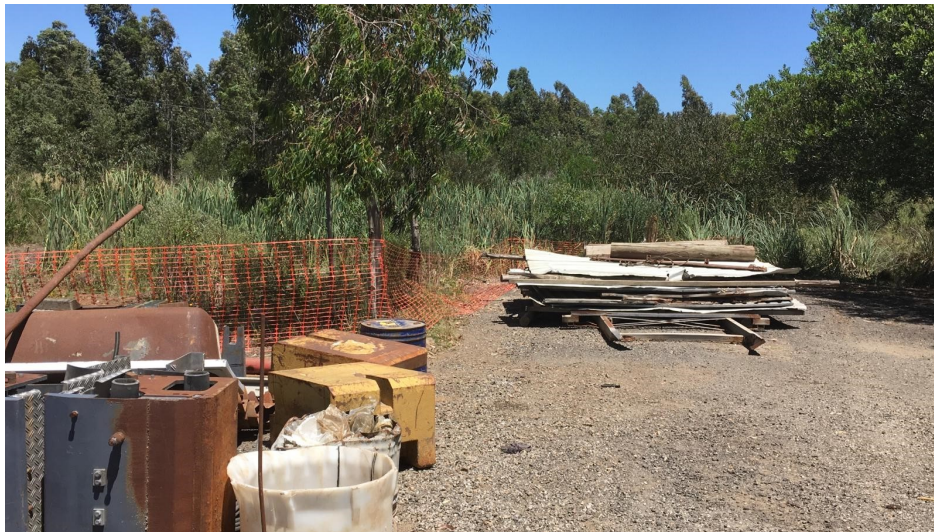
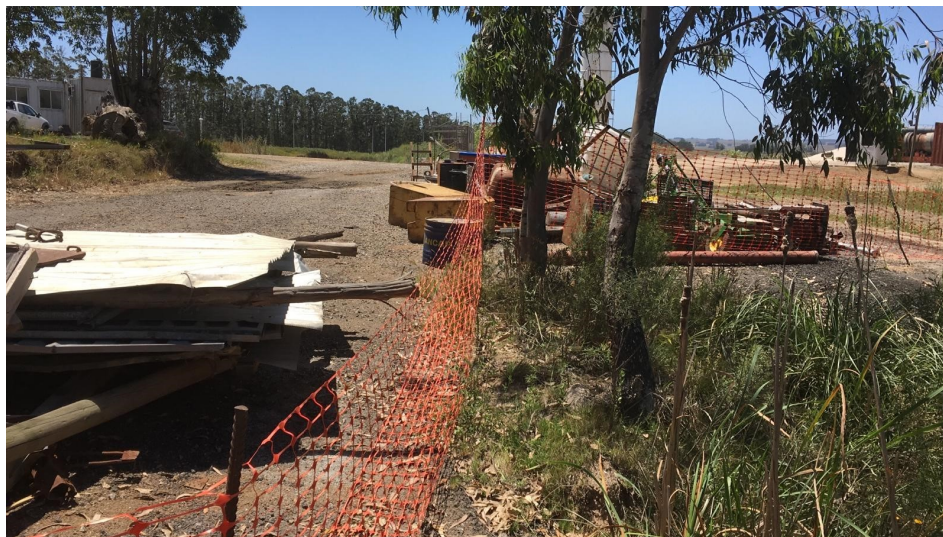
Se establece que “se ha generado una explanada invadiendo zona de humedal, en la que hay tanques de asfalto sin dique de contención y derrames varios de hidrocarburos”

Como se explicó en la recorrida ocurrida en esta oportunidad, la explanada en cuestión no fue generada por nuestra empresa ni por actividades de esta obra. La misma ya existía, nuestra omisión fue no limitarla adecuadamente ni establecer una clara zona de exclusión de actividades.

Para levantar la observación planteada, en esta oportunidad, se generó un ballado límite de la zona y se almacenaron herramientas y materiales en el lado interior de dicho límite. Se adjuntan fotos del lugar identificando la explanada y el límite impuesto en la zona
