INFORME DE GESTIÓN AMBIENTAL

Marzo 2021 – Mayo 2021

Contrato de Mantenimiento por Niveles de Servicio de Ruta 1
Tramo Radial ruta 3 – km 119

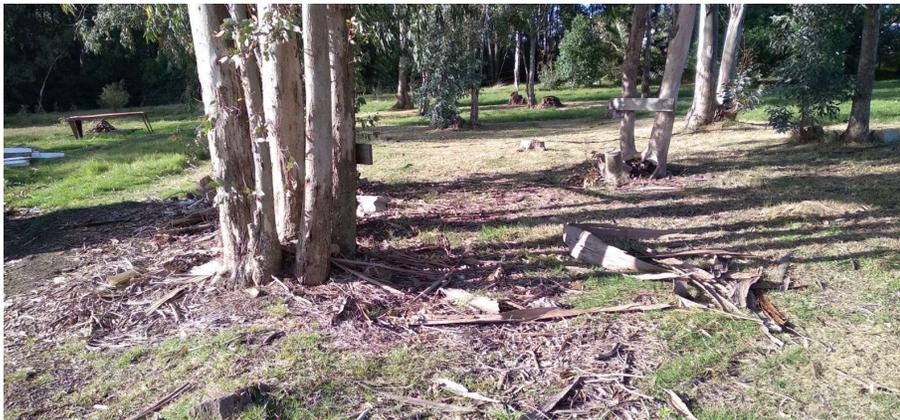
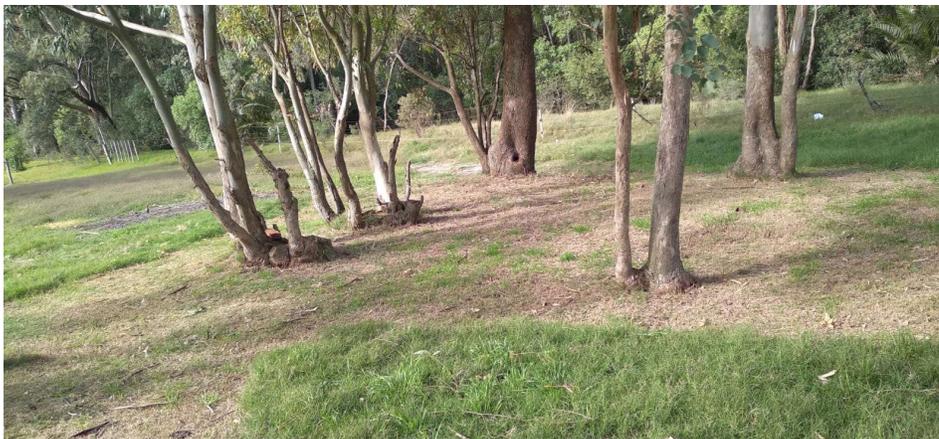
La otra por estructuras y materiales sobre la vegetación del obrador.

A continuación, se muestran imágenes de las estructuras retiradas.

Por otra parte, ya se retiraron todos los clavos, maderas y estructuras, de la vegetación en el obrador. Vale destacar que dichos clavos y maderas existentes correspondían al dueño del predio, que utilizaba dichas estructuras para sostener colmenas.
