## INFORME DE AUDITORÍA AMBIENTAL

RE-GA-802-C65-  
20210610

## C/65 – Ampliación de Contrato 30/12/2020

### “Rehabilitación en Ruta 56, tramo 40K000 – 56K000”

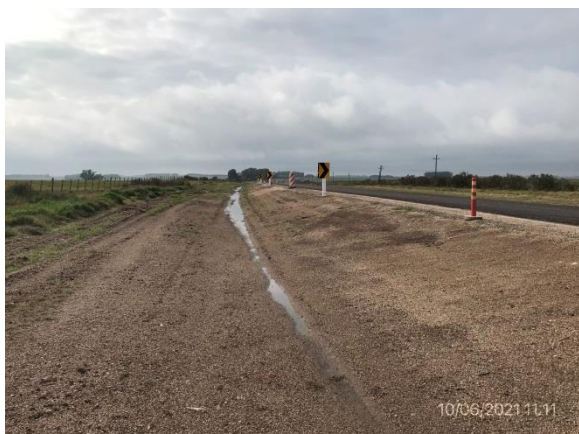
En la faja de la Ruta 56 se aprecian drenajes correctos y un empastado incipiente en los taludes de cunetas.

*Ilustración 6 – Tramo de ruta terminado, drenajes adecuadamente perfilados con empastado incipiente.*

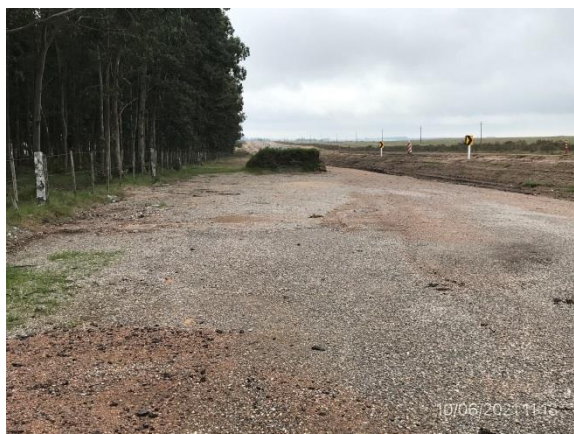
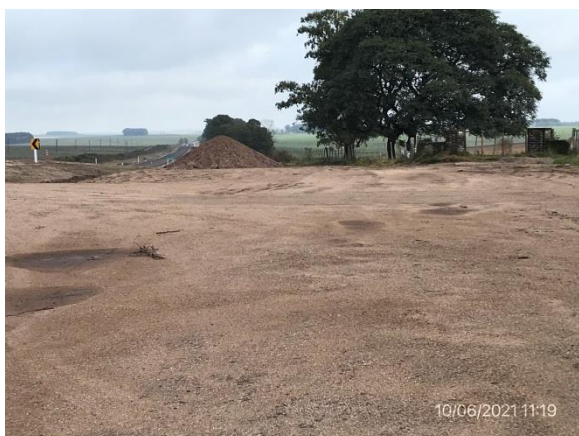
El obrador se situaba sobre la faja pública de la Ruta 56 en la progresiva 46K300 a (-). El emplazamiento de este obrador fue autorizado por la DNV en nota fechada el 16/02/2021. El campamento contó con contenedores acondicionados para oficinas, baños, pañol, depósito y laboratorio de suelos y zonas de acopio de residuos. Al momento de la auditoría, se comprobó que todas las instalaciones fueron desmanteladas y no quedan rastros del mismo, exceptuando una zona de acopio de áridos a solicitud expresa de DNV – MTOP.

ID: 01	Coordenadas UTM (X – Y)		Progresiva: 46K300 a (-), Ruta 56	Tipo de NC: 2
	617239	6238130	Código del hallazgo: PEL - 6	
<b>Descripción:</b> La zona del obrador que alberga cisternas con emulsiones asfálticas no cuenta con una estructura de contención impermeable para prevenir derrames, lo cual contraviene el punto 10.2 del MAV.				
<b>Situación actual:</b> Cumplida. La empresa desmanteló su obrador y retiró las cisternas de emulsión asfáltica.				
<b>Evidencia (Foto, documento, comunicación personal):</b> Ilustración 7, Ilustración 8.

*Ilustración 7 – P03, Obrador desmantelado con recuperación ambiental realizada. Acopio de áridos remanente a disposición de DNV – MTOP.*

*Ilustración 8 – P03, Obrador desmantelado con recuperación ambiental realizada. Acopio de áridos remanente a disposición de DNV – MTOP.*
