INFORME DE AUDITORÍA AMBIENTAL

RE-GA-802-C131-
20210618

C/131 – Contrato básico 20/12/2019 y modificación de contrato 19/02/2021.

“Camino El Tala, tramo 0K000 – 15K600”

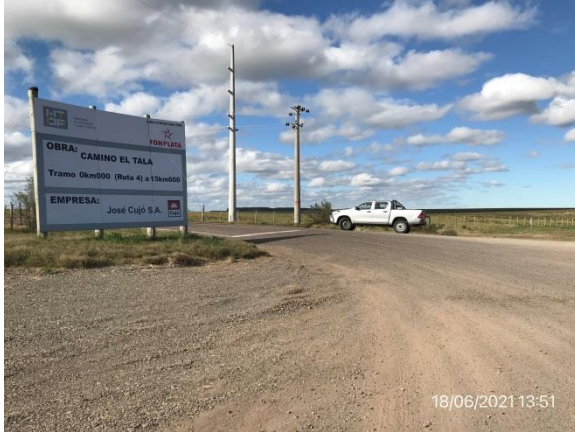
Ilustración 4 – P01. Inicio de tramo. Cno. El Tala progresiva 0K000, empalme con Ruta 4.

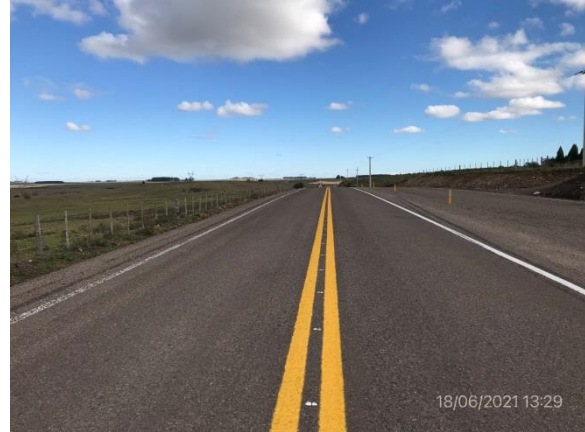
Desde el punto de vista del usuario de la red vial, la zona de obras está abierta al tránsito y en muy buenas condiciones de circulación, con la señalización terminada.

Ilustración 5 – Obras terminadas en el Cno. El Tala, capa de rodadura en tratamiento bituminoso y señalización horizontal y vertical terminadas.

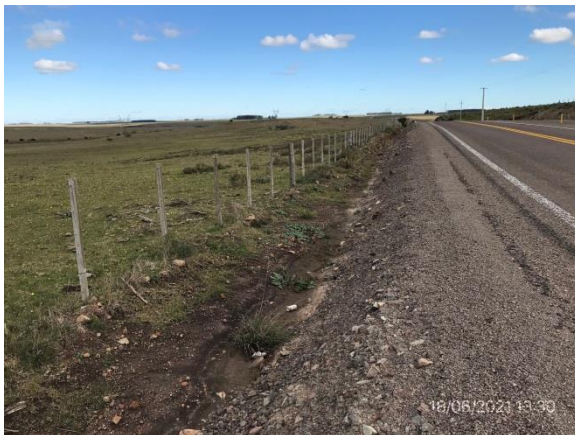
La obra en el Cno. El Tala está culminada. Se aprecia que la carpeta de rodadura está terminada, y los drenajes y alcantarillas están correctamente ejecutados. Se distingue un empastado incipiente en los taludes de las cunetas laterales del Cno. El Tala.

Ilustración 6 – Obras terminadas en el Cno. El Tala. Drenajes construidos y taludes con empastado incipiente

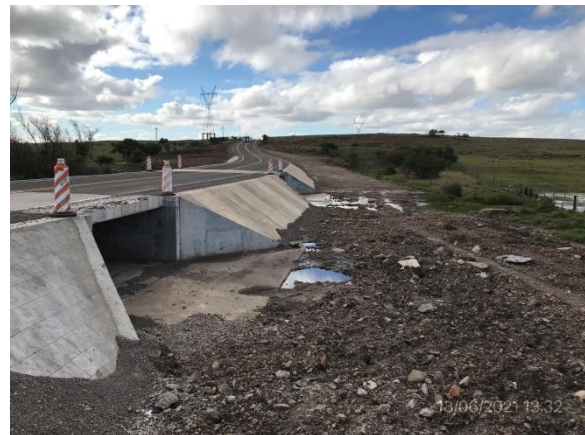
Ilustración 7 – P04. Alcantarilla terminada sobre ramal secundario de A° Tala, cauce limpio sin restos de obra. Cno. El Tala progresiva 10K600

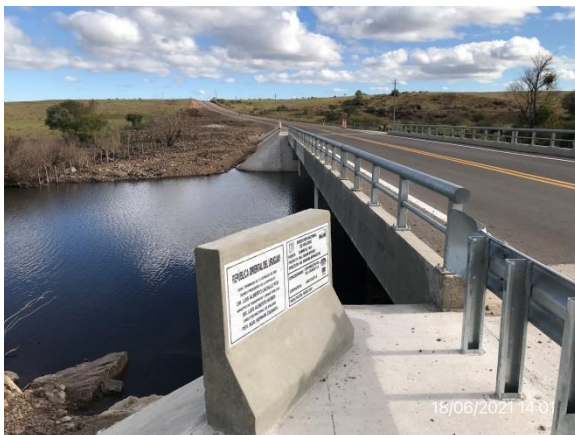
Ilustración 8 – P04. Puente terminado sobre ramal principal de A° Tala, Cno. El Tala progresiva 10K600.

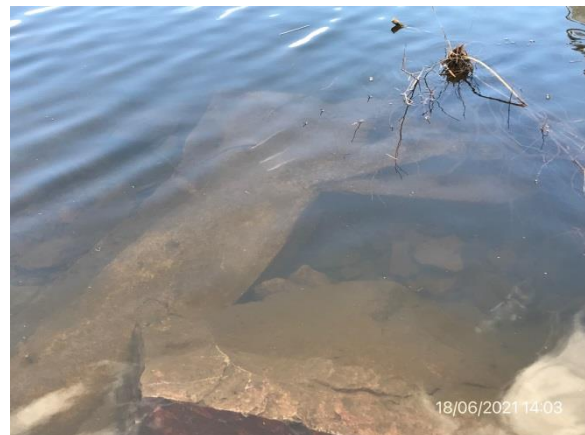
Por su parte, el puente sobre el A° Tala también está terminado, y la recuperación ambiental de la zona se hizo correctamente en general. Sin embargo, aguas arriba del puente quedaron escombros de hormigón sin remover, según se ve en Ilustración 9.

Ante la constatación de los restos de escombros en el lecho del A° Tala (Ilustración 9), la empresa los retiró al siguiente día hábil.

Ilustración 9 – P04. Puente terminado sobre ramal principal de A° Tala, cauce obstruido con restos de obra. Cno. El Tala progresiva 10K600.

Ante esta indicación, la empresa remitió el 21/06/2021 a la DDO. Ing. Mariana Bernasconi fotografías probatorias – Ilustración 22, Ilustración 23 – de que en ese día los restos de escombro fueron removidos.

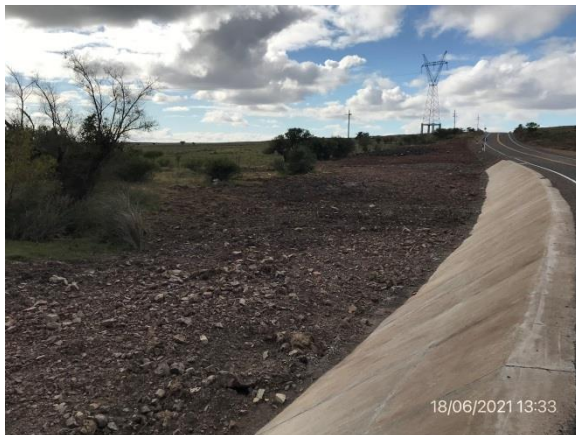
ID: 01	Coordenadas UTM (X – Y)		Progresiva: 10K600, Cno. El Tala	Tipo de NC: 2
	536850	6360171	Código del hallazgo: PEL – 4	
Descripción:				
Se detecta en frente de obra uso de generador de energía apoyado directamente sobre suelo, sin colocación de bandeja estanca para evitar derrame de lubricantes y combustibles que pueda afectar suelos y cursos de agua. Esto contraviene el punto 15.5 de MAV y lo declarado en los ITGA.				
Situación actual: Cumplida. La empresa retiró el generador.				
Evidencia (Foto, documento, comunicación personal):				
Ilustración 10.

Ilustración 10 – P04. Obrador secundario desmantelado. Faja pública de Camino El Tala, progresiva 10K600 a (-). Puente y alcantarilla sobre A° El Tala.

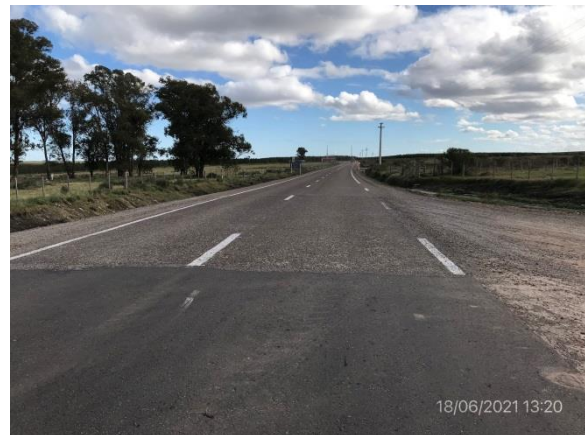
Ilustración 11 – P02. Fin de tramo de obras. Camino El Tala, progresiva 15K600.

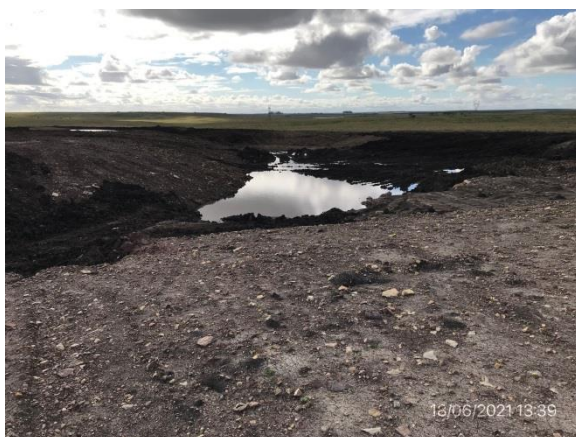
Ilustración 12 – P05. Cantera de tosca y piedra. Aguada para uso privado del propietario. Camino El Tala, progresiva 8K600 a (-).

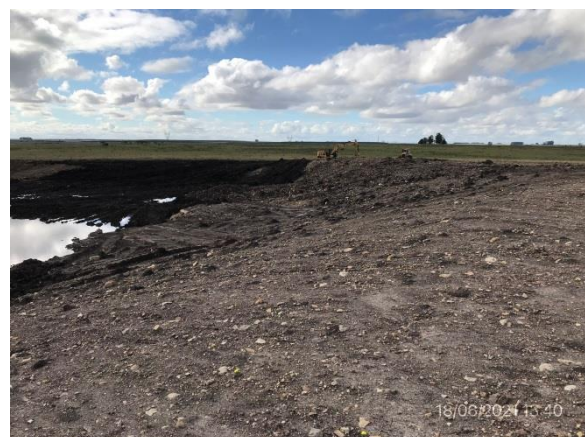
Al momento de la auditoría la explotación de esa cantera está culminada, y las tareas que señala el PRA fueron realizadas. Se pudo apreciar que la empresa recubrió con el destape vegetal la zona de los frentes de ataque del yacimiento y suavizó los taludes.

Ilustración 13 – P05. Cantera de tosca y piedra, taludes suavizados. Camino El Tala, progresiva 8K600 a (-).

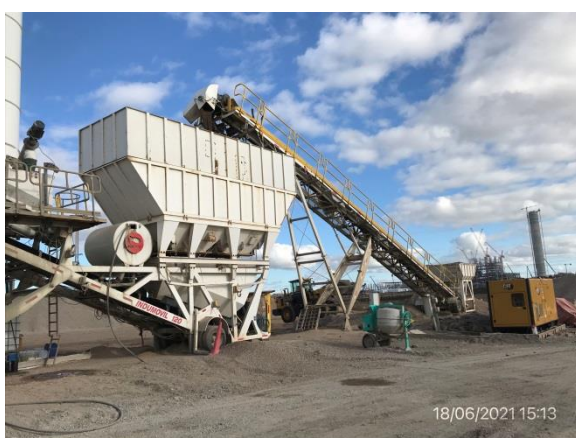
Ilustración 14 – P03. Obrador principal. Planta de hormigón, silos de áridos en proceso de carga.

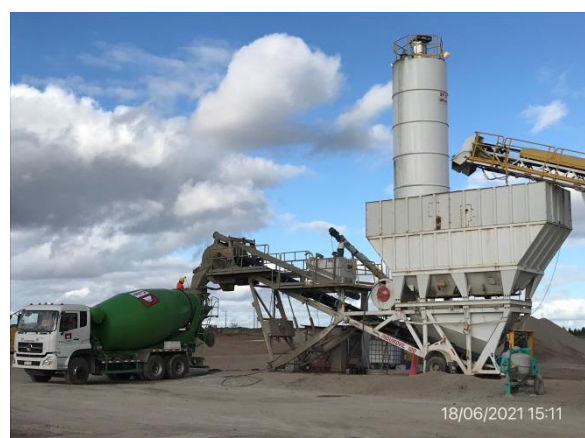
Ilustración 15 – P03. Obrador principal. Planta de hormigón, camión mixer en proceso de carga.

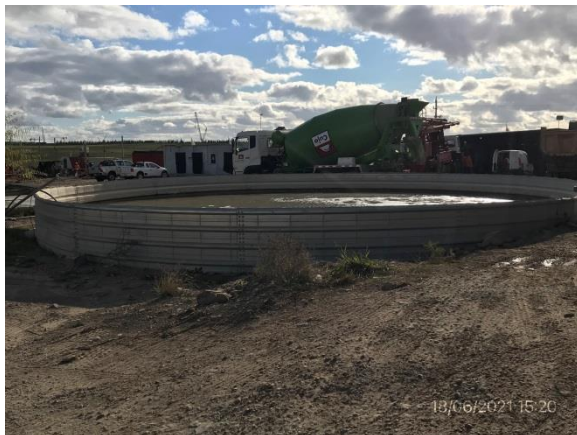
Esa planta de lavado hormigón recircula el agua resultante del lavado de camiones mixers hacia un tanque australiano donde se mezcla con agua no potable para ser reusada para la fabricación de nuevos hormigones, sin vertido de efluentes.

Ilustración 16 – P03. Obrero principal. Planta de hormigón, tanque australiano

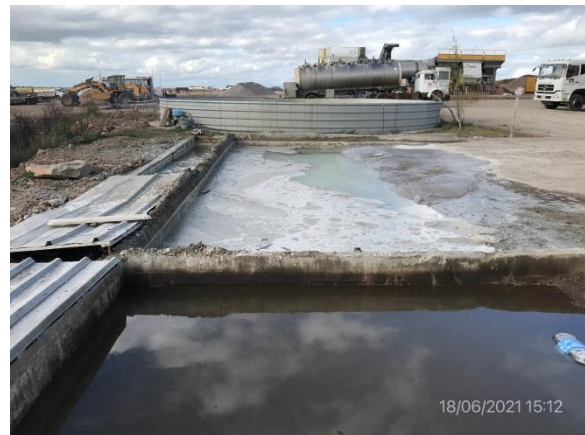
Ilustración 17 – P03. Obrero principal. Planta de lavado de camiones mixer con circuito cerrado de recirculación de aguas.

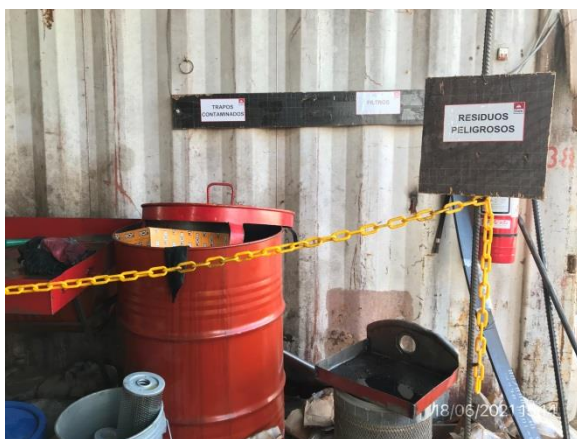
Los residuos generados en obra se concentran, clasifican y almacenan por corriente de generación. Los residuos asimilables a domésticos fueron dispuestos al vertedero municipal de la ciudad de Durazno. Por su parte, los residuos Cat. 1 según Decreto 182/013 son segregados por corriente de generación y trasladados al depósito central de la empresa José Cujó SA en Salto donde se gestionan de forma centralizada.

Ilustración 18 – P03. Obrero principal. Depósitos de residuos segregados por corriente de generación.

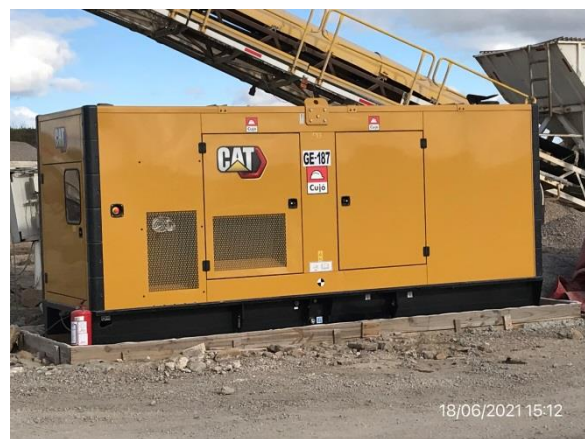
Ilustración 19 – P03. Obrero principal. Grupo electrógeno con envallado perimetral.

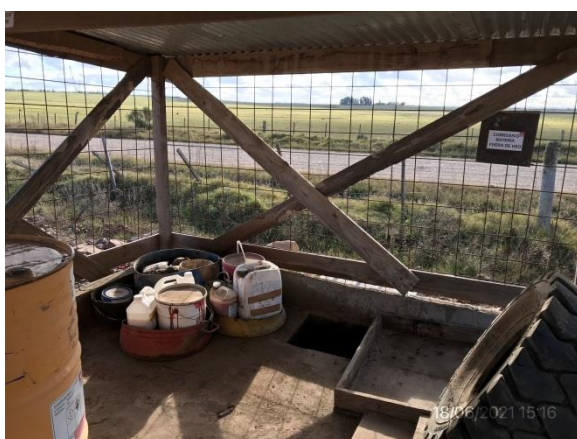
El área de depósito de productos químicos y lubricantes se encuentra correctamente techado con piso impermeable y contención perimetral para derrames.

Ilustración 20 – P03. Obrero principal. Depósito de lubricantes techado con bandejas metálicas y envallado perimetral.

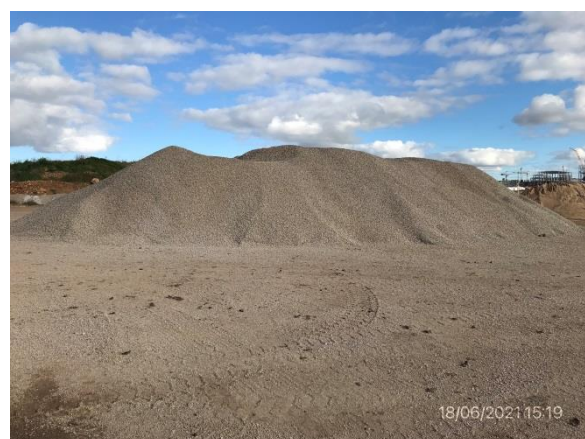
Ilustración 21 – P03. Obrero principal. Sector de acopio de áridos.

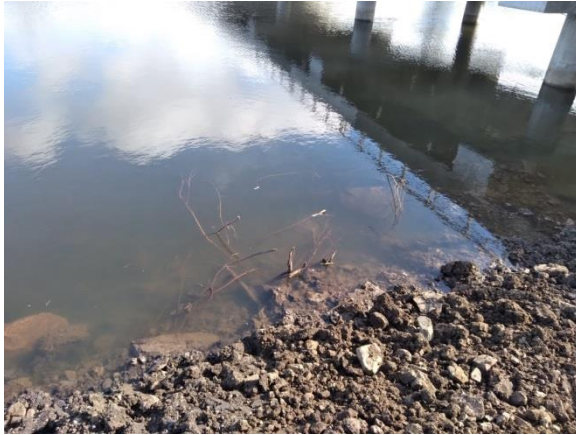
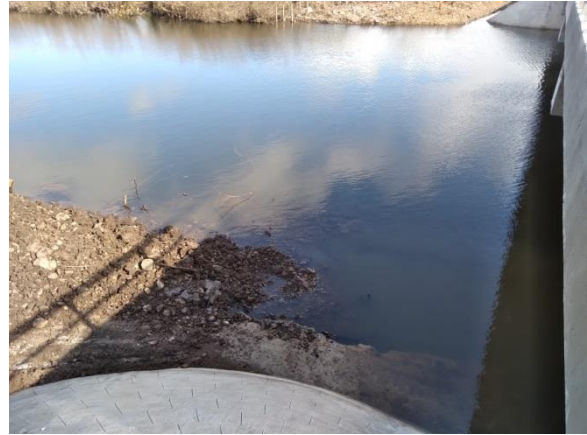
Ilustración 22 – P04. Puente terminado sobre ramal principal de A° Tala. Fueron removidos los escombros del lecho del cauce. Foto proporcionada por la empresa el 21/07/2021.

Ilustración 23 – P04. Puente terminado sobre ramal principal de A° Tala. Fueron removidos los escombros del lecho del cauce. Foto proporcionada por la empresa el 21/07/2021.
