INFORME DE AUDITORÍA AMBIENTAL

RE-GA-802-M46-
20210610

M/46 – Ampliación de Contrato 27/01/2021

Fecha de visita: 10/06/2021

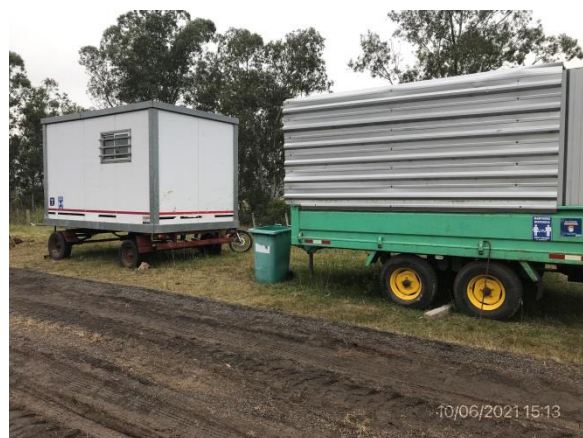
El campamento provisorio ubicado en la progresiva 5K900 de la Ruta 37 cuenta con aprobación de DNV–MTOF del 13/05/2021. Ese campamento aloja maquinaria y diversos servicios, equipos e insumos de la obra. Al respecto, se señala que solamente los residuos asimilables a domésticos cuentan con infraestructura para su gestión. No hay infraestructura para la gestión segregada por corriente de generación de otro tipo de residuos, según lo que indica el PGA-C del contrato. Se retoma este comentario en el apartado 7.4.

ID: 02	Coordenadas UTM (X – Y)		Progresiva: 5K900 a (-), Ruta 37
	661126	6147722	Código del hallazgo: RS - 6
Descripción:			
El campamento provisorio ubicado en la faja de Ruta 37 cuenta con un sistema precario de gestión de residuos sólidos al contar únicamente con infraestructura para la segregación de residuos asimilables a domésticos. Esto no se condice con lo establecido en el PGA de la empresa en su anexo PR RE220 “Procedimiento para la Gestión de Residuos de Obra Civil”.			
Evidencia (Foto, documento, comunicación personal):			
Comunicación personal, Ilustración 9.

Ilustración 9 – P03, campamento provisorio Ruta 37 progresiva 5K900. Solamente cuenta con infraestructura para gestión de residuos asimilables a domésticos.

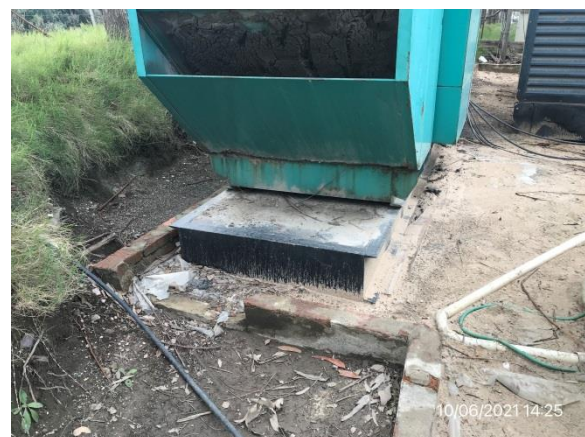
El percloroetileno utilizado en el laboratorio de asfaltos es acopiado en un tanque tapado con un envallado perimetral para prevenir derrames. De igual modo, el grupo electrógeno cuenta con recinto impermeable aunque se detectó una perforación en el envallado perimetral. La planta asfáltica cuenta con un envallado perimetral adecuado.

ID: 01	Coordenadas UTM (X – Y)		Progresiva: Padrón 31228, Maldonado
	662742	6149893	Código del hallazgo: PEL - 6
Descripción:			
El generador eléctrico ubicado en la planta asfáltica tiene su contención perimetral perforada.			
Evidencia (Foto, documento, comunicación personal):			
Comunicación personal, Ilustración 15.

Ilustración 15 – P04, Obrador. Envallado perimetral de generador eléctrico perforado.

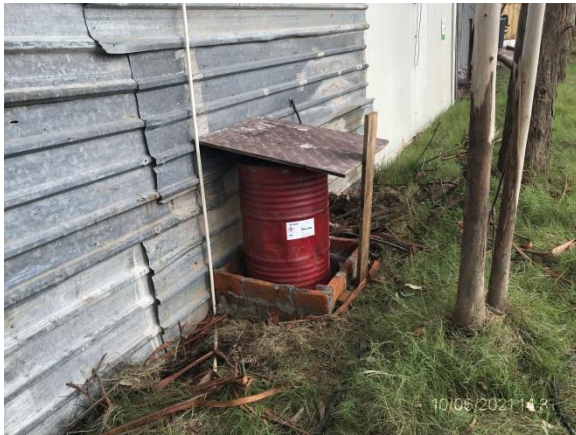
Ilustración 16 – P04, Obrador, laboratorio de asfaltos. Depósito de percloroetileno estanco, techado y envallado.

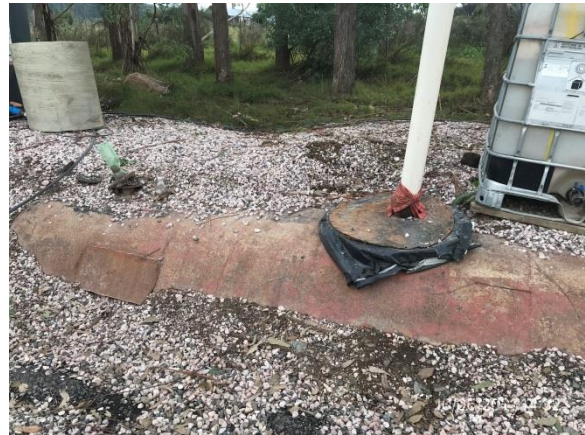
Ilustración 17 – P04, Obrador. Depósito impermeable para aguas servidas.

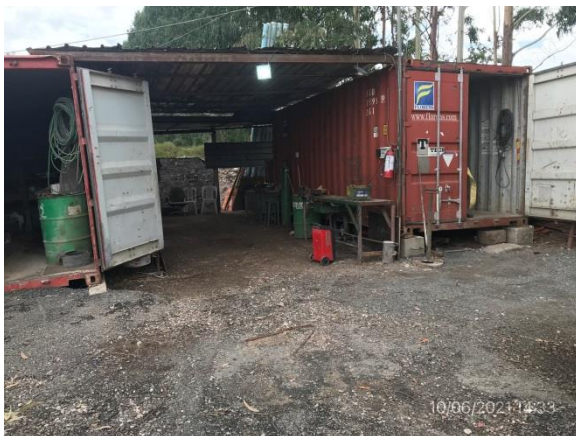
Ilustración 18 – P04, Obrador. Taller mecánico techado y con pavimento impermeable

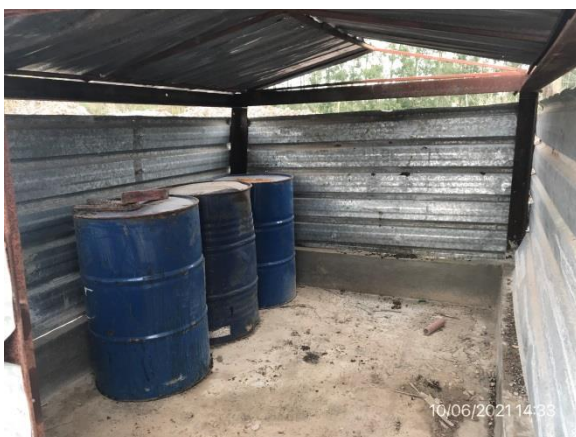
Ilustración 20 – P04, Obrador. Depósito estanco para acopio de lubricantes.

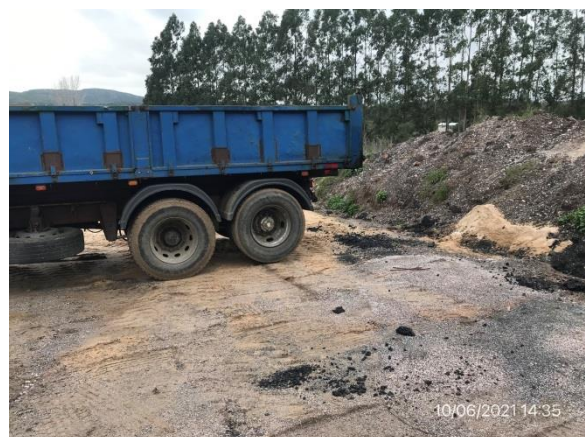
En la planta asfáltica se observó a un operario limpiando un camión utilizado por la empresa para el transporte de mezcla asfáltica, utilizando para ello solventes a base de hidrocarburos sobre una zona con suelo desnudo. Ante la consulta a la empresa, ésta indicó que esa zona de la planta asfáltica es utilizada para ese tipo de tareas. Se retoma este comentario en el apartado 7.3.

ID: 01	Coordenadas UTM (X – Y)		Progresiva: Padrón 31228, Maldonado	Tipo de NC: 2
	662742	6149893	Código del hallazgo: EL6, RS6	
Descripción:				
<p>La empresa señaló que una zona del obrador con suelo desnudo es utilizada para tareas de remoción de restos de mezcla asfáltica adherida a los camiones las transportan. Durante la auditoría se comprobó que un operario estaba realizando esa tarea con ayuda de solventes.</p> <p>Lo anterior contraviene el PGA de la empresa en su anexo PR IN 180 – Procedimiento para el Manejo de Maquinaria – así como el apartado 11.3 del M.A.V.</p>				
Evidencia (Foto, documento, comunicación personal):				
Comunicación personal, Ilustración 21.

Ilustración 21 – P04, Planta asfáltica. Sector destinado por la empresa para lavado de camiones que transportan asfalto. No cuenta con superficie impermeable ni sistema de intercepción de hidrocarburos
