INFORME DE AUDITORÍA AMBIENTAL

RE-GA-802-M78-
20210702

M/78 - Contrato 30/10/2019

“Mantenimiento por Niveles de Servicio Ruta 1, Tramo: 119K000 - Ciudad de Colonia”

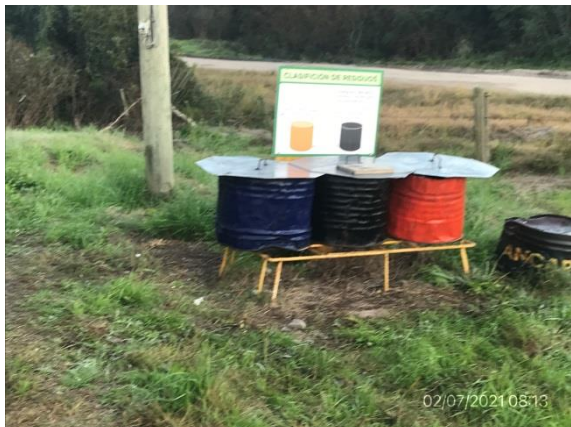
Se identifican en el obrador varios sectores con infraestructura para el acopio de residuos de forma segregada por corriente, lo cual constituye una mejora notoria respecto a la auditoría de octubre de 2020.

Ilustración 4 – P03 - Obrador. Zona de acopio de residuos segregados

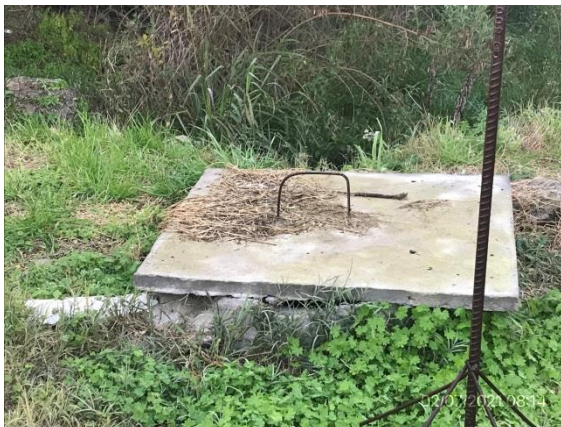
Los baños se encuentran en un contenedor y desagotan a un depósito fijo impermeable que es vaciado por servicio de barométrica; se tuvo a la vista los documentos probatorios de la operación de la empresa Jomapa Transportes (José Aristimuño), con fecha 25/05/2021.

Ilustración 5 - P03 - Obrador. Depósito impermeable para contención de efluentes domésticos

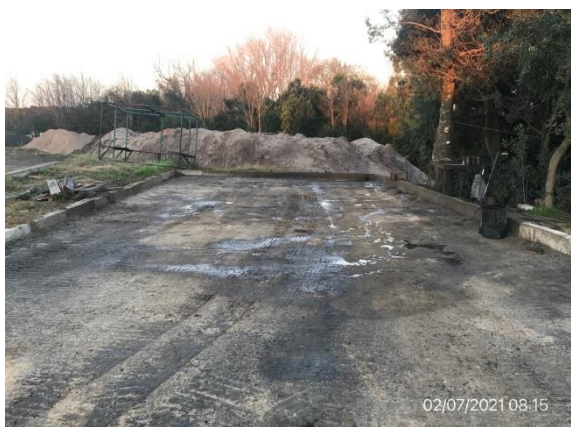
Ilustración 6 - P03 - Obrador. Zona de lavado de camiones con cordoneta perimetral y pendientes hacia pileta de decantación de hidrocarburos

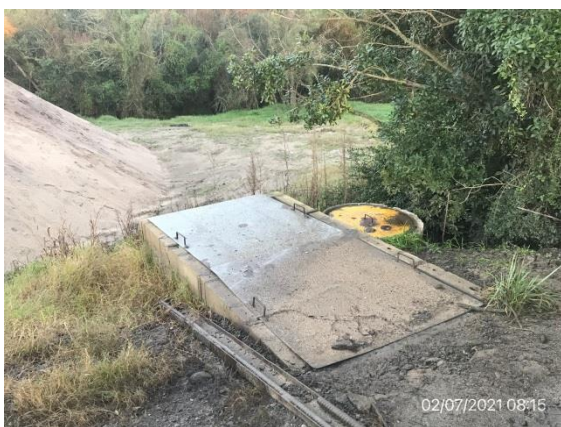
Ilustración 7 – P03 Obrador. pileta de decantación de hidrocarburos

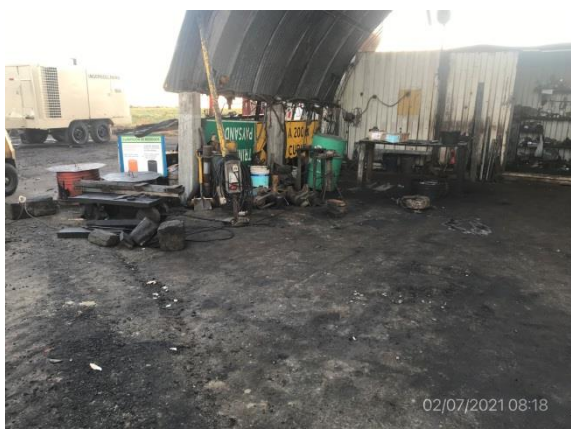
Se constata que las tareas de mantenimiento mecánico se realizan en una zona con pavimento asfáltico, de modo que queda levantada la No Conformidad detectada en la auditoría de octubre 2020. Se retoma este comentario en el Capítulo 6.

ID:01	Coordenadas UTM (X – Y)		Progresiva: 30K000 Ruta 22	Tipo de NC: 2
	450879	6203565	Código del hallazgo: PEL - 6	
Descripción: El sector de taller se encuentra en una explanada a cielo abierto sin contar con superficies impermeables u otras infraestructuras que permitan un manejo adecuado de posibles vertidos de grasas y aceites, lo cual contraviene el punto 10.2 del MAV.				
Situación actual: cumplida.				
Evidencia (Foto, documento, comunicación personal): La empresa dotó a la zona de taller con un pavimento impermeable. Ilustración 8

Ilustración 8 – P03 - Obrador. Taller mecánico con pavimento impermeable.

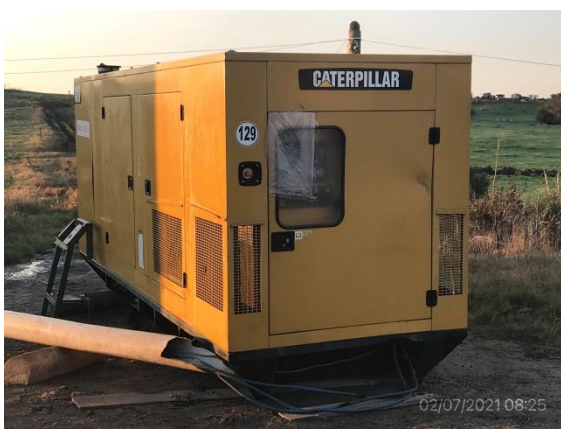
ID:01	Coordenadas UTM (X – Y)		Progresiva: 30K000 a (-), Ruta 22	
	448216	6206019	Código del hallazgo: PEL - 6	
Descripción:				
El grupo electrógeno de respaldo no cuenta con una estructura externa de contención impermeable para prevenir riesgos de posibles derrames durante las maniobras de carga de combustible.				
Evidencia (Foto, documento, comunicación personal):				
Comunicación personal, Ilustración 10.

Ilustración 9 – P03, Obrador. Grupo electrógeno de respaldo, sin contención impermeable en piso y perímetro.

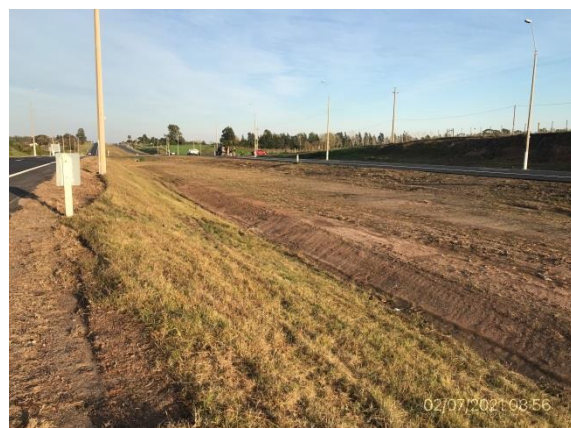
Ilustración 15 – Ruta 1. Obras obligatorias culminadas. Recuperación ambiental del tramo ejecutada, empastado correcto y drenajes adecuados.

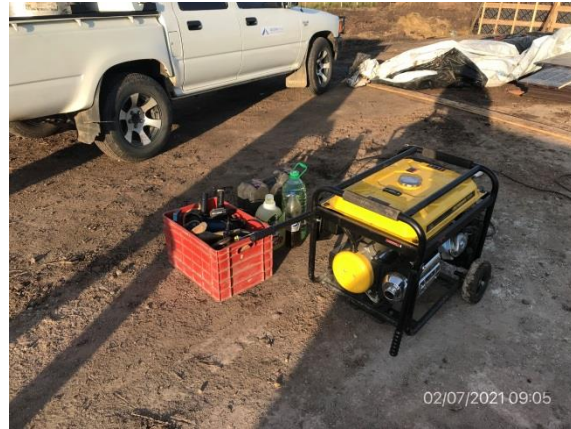
Al momento de la auditoría se comprueba que en el campamento provisorio que Golden Sand SRL instaló al costado de la alcantarilla en obra, progresiva 133K000 a (+), no cuenta con infraestructura adecuada para la gestión de residuos ni para el acopio de combustibles, Ilustración 17.

ID:03	Coordenadas UTM (X – Y)		Progresiva: 133K000 a (+) Ruta 1	Tipo de NC: 2
	478023	6200213	Código del hallazgo: PF - 3	
Descripción:				
No hay evidencia de que DNV – MTOP haya autorizado la instalación del campamento provisorio para la construcción de la alcantarilla, lo cual contraviene el apartado 9.8 del MAV.				
Evidencia (Foto, documento, comunicación personal):				
Comunicación personal, ausencia de documentación.

Ilustración 17 – P06, frente de obras. Obrador secundario sin infraestructura para gestión de residuos, hidrocarburos ni bandejas de contención. Subcontratista Golden Sand SRL.

Luego de realizada la auditoría, la empresa envió fotografías con mejoras realizadas por la empresa subcontratada acerca de esos hallazgos, Ilustración 20, Ilustración 21.

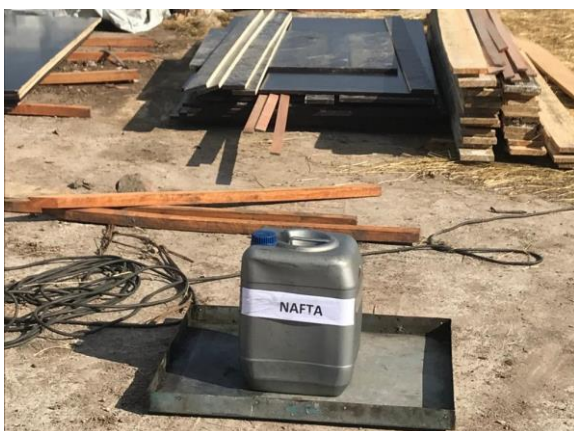
Ilustración 20 – P06, frente de obras. Alcantarilla en construcción. Subcontratista Golden Sand SRL. Nueva infraestructura para acopio de combustibles. Foto proporcionada por la empresa 04/07/2021.

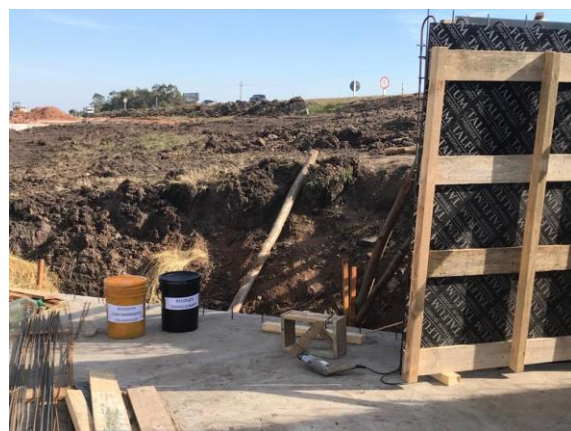
Ilustración 21 – P06, frente de obras. Alcantarilla en construcción. Subcontratista Golden Sand SRL. Nueva infraestructura para gestión de residuos. Foto proporcionada por la empresa 04/07/2021.
