Informe de Auditoría Ambiental
M/48 Ítem II Ampl. II-
Ampliación Contratos 17/06/2019 y 16/12/2020
“Mantenimiento por niveles de servicio de Ruta N° 1, tramo
Accesos a Montevideo – 67km600 (I. Reparación de
estructura metálica del tablero y estructura principal; II.
Arenado y pintado total de la estructura metálica debajo de
nivel de vereda en todas las zonas; III. Mantenimiento
rutinario y apertura del tramo giratorio)”

Fecha de visita: 07/06/2021

Fecha Informe V01: 23/06/2021

Tipo de Auditoría: Cierre.

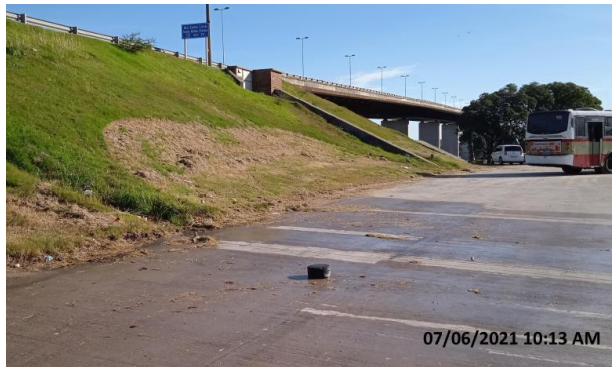
Al momento de la auditoría el área donde se ubicó el obrador provisorio se encuentra vacía y se evidencia que las tareas de recuperación ambiental fueron realizadas correctamente.

Ilustración 4 – P03, Obrador provisorio. Tareas de PRA ejecutadas.

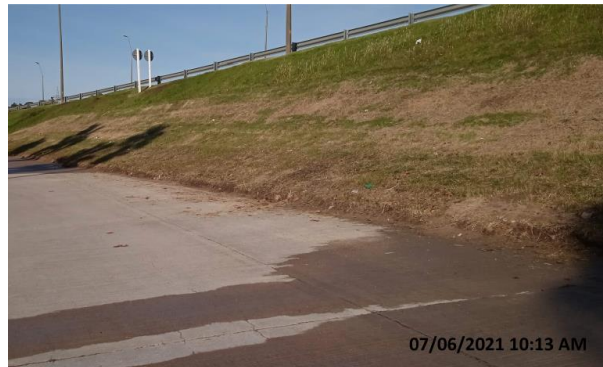
Ilustración 5 – P03, Obrador provisorio. Tareas de PRA ejecutadas.

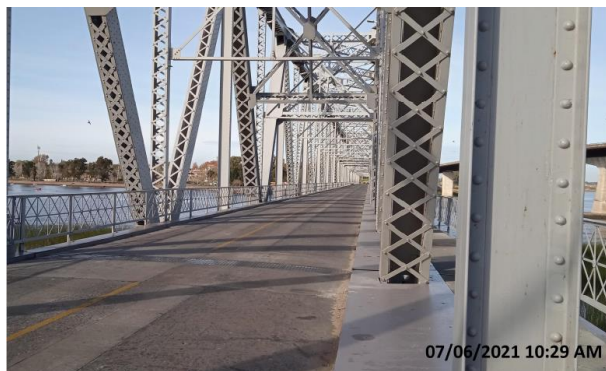
ID: 02	Coordenadas UTM (X – Y)		Progresiva: 21K700, Ruta 1	Tipo de NC: 2
	559027	6150503		
Descripción:				
No hay evidencia de que los residuos de pintura arrastrados por el procedimiento de arenado puedan considerarse inertes, según lo establece el punto 6 del PGA – Gestión Ambiental y Social del Proyecto - de la empresa Grinor SA, ni requieran alguna medida de mitigación para su contención. Este punto deberá formar parte de la solicitud de la AAP que se menciona en ID 01.				
Situación actual:				
Cumplido. Al momento de la auditoria fueron concluidas las tareas de arenado.				
Evidencia (Foto, documento, comunicación personal):				
Ilustración 6

Ilustración 6 – Obras de arenado y pintura en puente metálico sobre Puente Santa Lucía

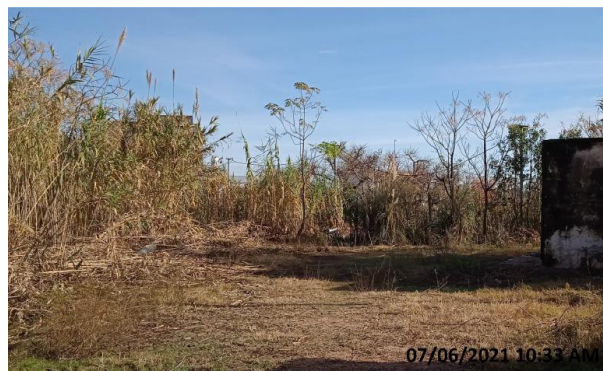
Durante la auditoria se recorrió dicho predio y se constató que se realizaron las tareas mencionadas en el PRA para su recuperación. Fueron retirados los materiales y productos químicos restantes, y los equipos y herramientas utilizados en la ejecución de las obras. El predio se encuentra limpio.

Ilustración 7 – P04, Obrador MTOP. Tareas de PRA ejecutadas.

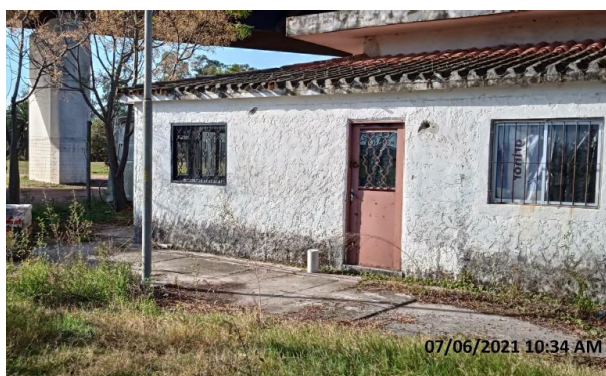
Ilustración 8 – P04, Obrador MTOP. Tareas de PRA ejecutadas.

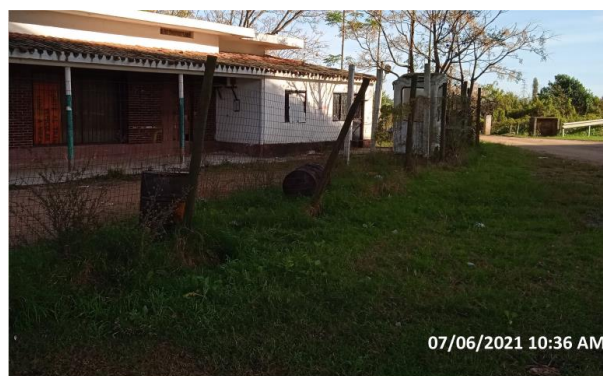
Ilustración 9 – P04, Obrador MTOP. Tareas de PRA ejecutadas.
