CORPORACION VIAL DEL URUGUAY S.A.

INFORME DE AUDITORÍA AMBIENTAL

RE-GA-802-C120
20210804

Informe de Auditoría Ambiental C/120 - Contrato Básico 13/11/2019 “Ruta 4, tramo 256K700 (Camino El Tala) – 270K800 (Baygorria)”

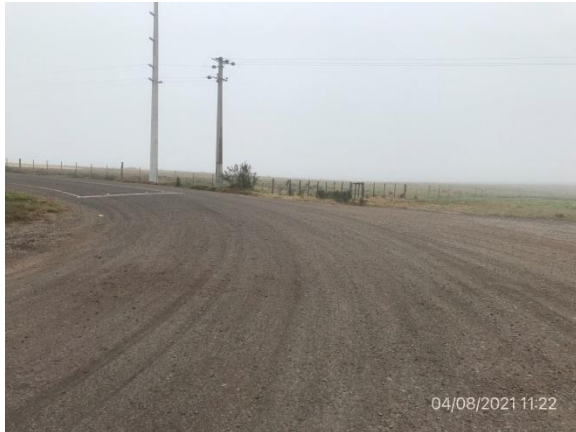
Ilustración 4 – P01, Inicio del tramo. Ruta 4, progresiva 256K700, intersección con Cno. El Tala.

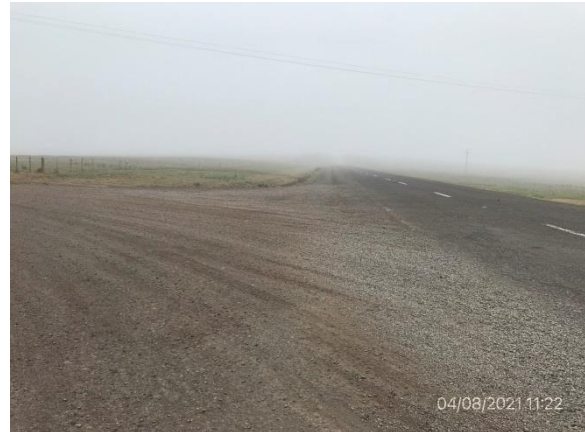
Ilustración 5 – P01, Inicio del tramo. Ruta 4, progresiva 256K700, intersección con Cno. El Tala.

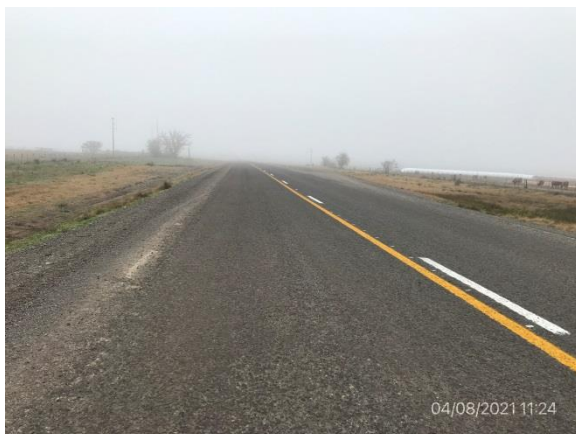
En el tramo construido hay tareas de recuperación ambiental ejecutadas de acuerdo al PRA del contrato, si bien no se pueden realizar completamente por restar de ejecutar tareas viales: señalización horizontal y vertical. Se observa que existe un empastado incipiente en las cunetas y que los drenajes están correctamente realizados.

Ilustración 6 – Ruta 4, Tramo construido.

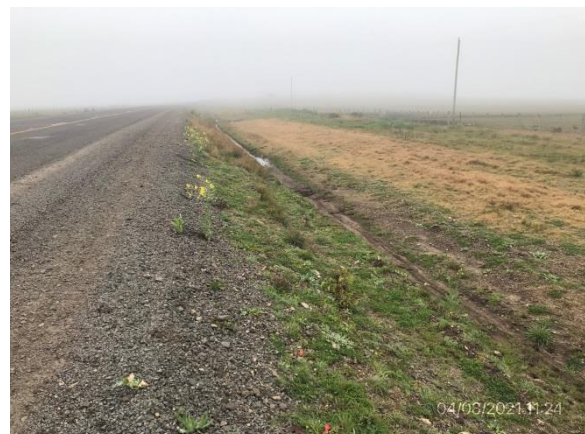
Ilustración 7 – Ruta 4, Drenajes adecuados con empastado incipiente en nuevas cunetas.

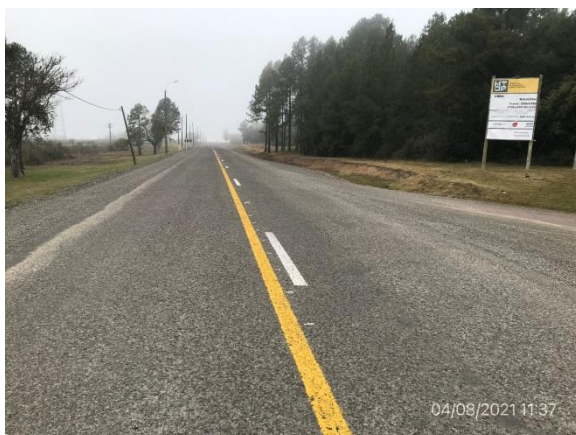
Ilustración 8 – P02, Fin del tramo. Ruta 4, progresiva 270K800.

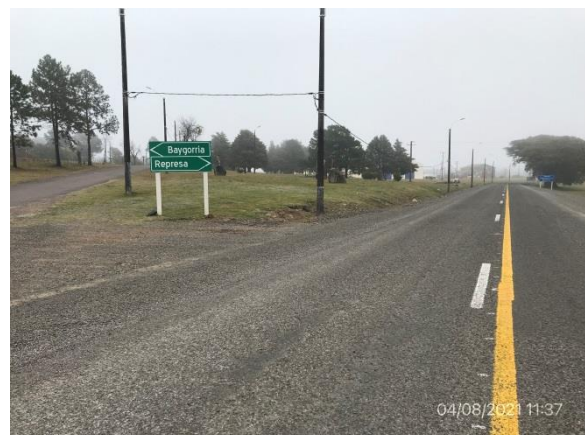
Ilustración 9 – P02, Fin del tramo. Ruta 4, progresiva 270K800. Acceso a represa de Baygorria.

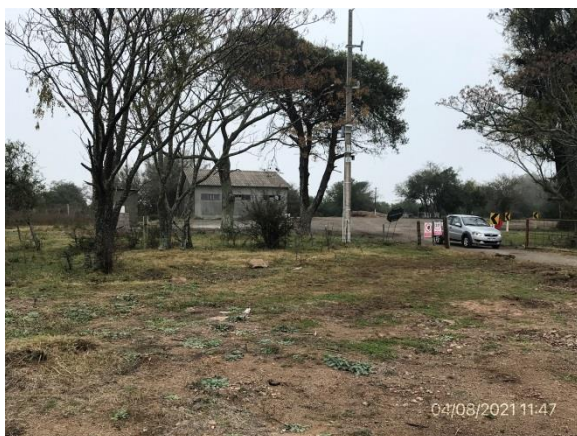
El obrador se encuentra mayoritariamente desmontado y sin personal. En su momento contó con baños, vestuarios, comedor, oficinas, laboratorio, pañol, explanadas de trabajo y almacenamiento de materiales y estacionamiento. El predio cuenta con agua potable de la red de OSE.

Ilustración 10 – P03, Obrador. Ruta 4, progresiva 270K500 a (-). Vista exterior.

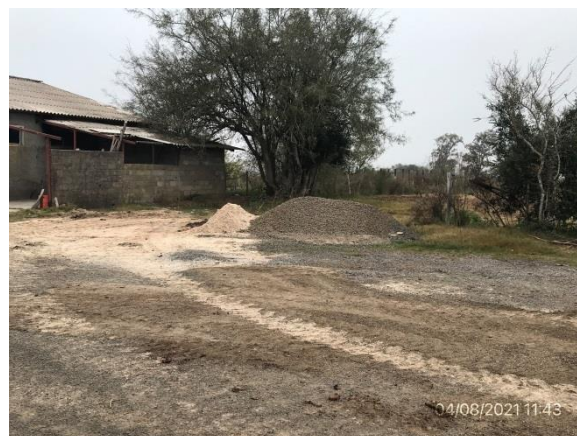
Ilustración 11 – P03, Obrador. Ruta 4, progresiva 270K500 a (-). Acopios de áridos.

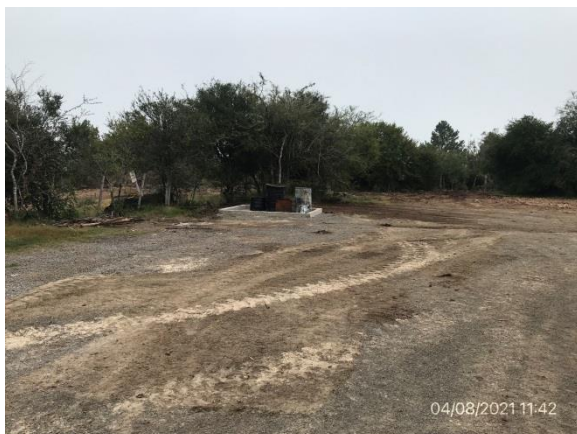
Ilustración 12 – P03, Obrador. Ruta 4, progresiva 270K500 a (-). Explanada de maniobras nivelada.

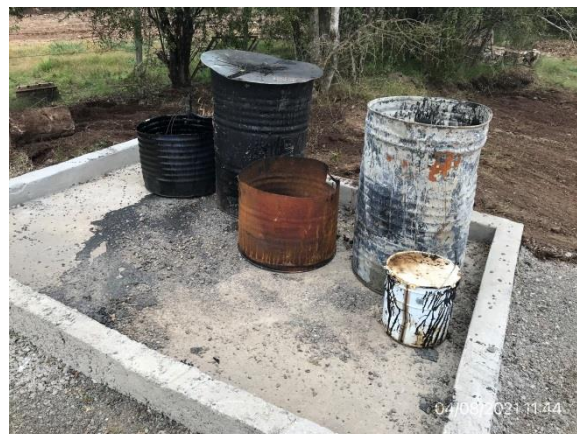
Al momento de la auditoría, se observó un sector envallado específico para el acopio de restos de emulsiones asfálticas y otros restos de hidrocarburos.

Ilustración 13 – P03, Obrador. Ruta 4, progresiva 270K500 a (-). Recinto envallado con pavimento impermeable para alojar emulsiones asfálticas.

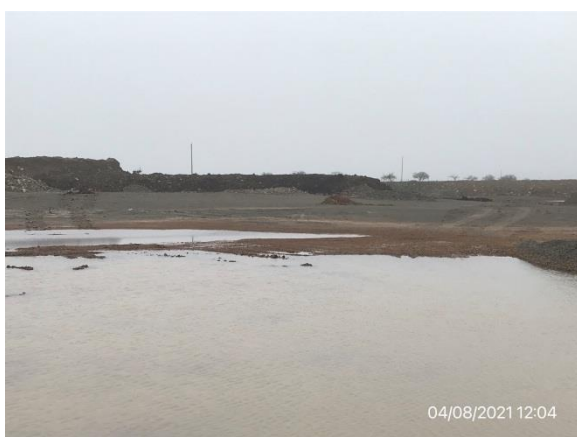
ID: 01	Coordenadas UTM (X – Y)		Progresiva: 258K000 a (+) Ruta 4	Tipo de NC: 1
	527597	6356560	Código del hallazgo: CMP - 8	
Descripción: La cantera de piedra y tosca explotada por la empresa para la ejecución de la obra, padrones rurales N°6.247 y 9.027 de la 11ª S.C de Durazno no cuenta con la AAP y AAO de DINAMA.				
Evidencia (Foto, documento, comunicación personal): Comunicación personal.

Ilustración 14 – P04, Cantera. Tareas de recuperación ambiental en curso, con suavizado de taludes en ejecución.

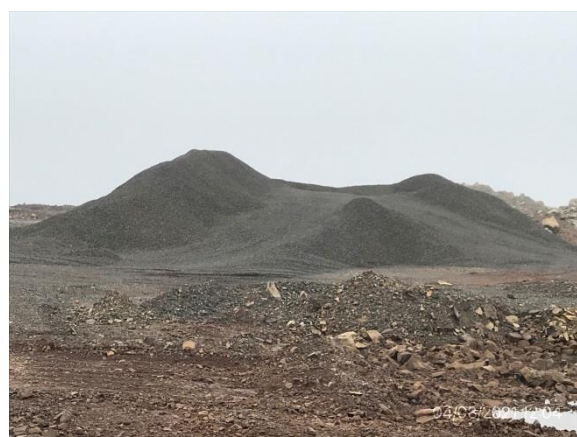
Ilustración 15 – P04, Cantera. Acopio de material triturado.
