Informe de Auditoría Ambiental C/126 - Contrato Básico 17/01/2020

“Ruta 41, tramo 22K080 (Fin variante sobre A° Mansavillagra) – 38K300 (Ruta 7)”

Fecha de visita: 11/08/2021

Tipo de Auditoría: Seguimiento.

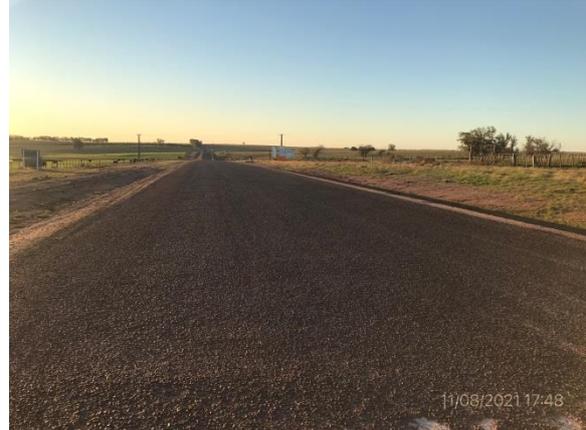
Ilustración 5 – Obras en ejecución en Ruta 41. Ensanche de plataforma de bases, perfilado de cunetas y tratamiento bituminoso culminados.

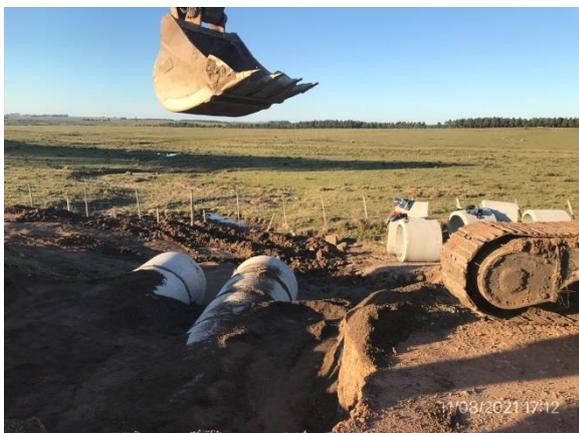
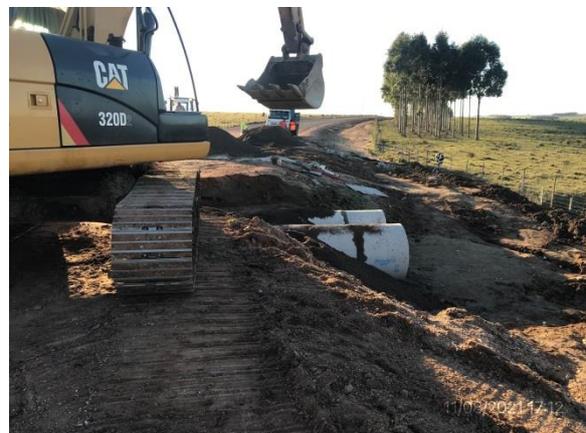
El campamento provisorio instalado en la alcantarilla en construcción – P04 – no cuenta con servicios de bienestar, lo cual contraviene el apartado 8.5 del MAV y el apartado 15 del Decreto 125/014 de Seguridad e Higiene en La Industria de la Construcción.

El campamento provisorio instalado en la alcantarilla en construcción – P04 – no cuenta con infraestructura adecuada para la gestión de residuos, lo cual contraviene el apartado 10.2 del MAV.

Ilustración 8 – P04, Alcantarilla en construcción. Ruta 41 progresiva 23K725. No cuenta con infraestructura para gestión de residuos ni servicios de bienestar para operarios

Ilustración 9 – P04, Alcantarilla en construcción. Ruta 41 progresiva 23K725. No cuenta con infraestructura para gestión de residuos ni servicios de bienestar para operarios

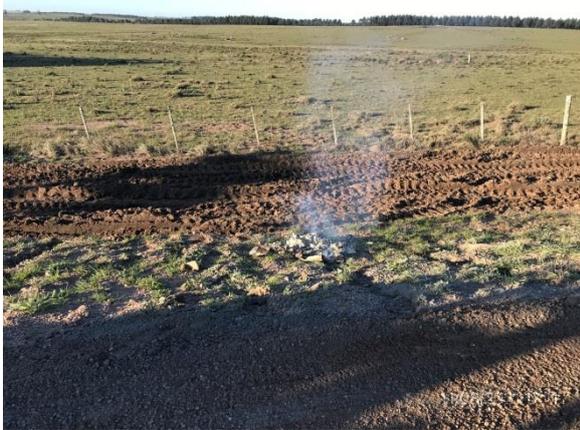
Se observó la quema de residuos en proceso en el campamento provisorio de la alcantarilla en construcción, P04. Esto contraviene el Art 52.C de la ley 19829 de Gestión Integral de Residuos.

Ilustración 10 – P04, Alcantarilla en construcción. Ruta 41 progresiva 23K725. Quema de residuos.

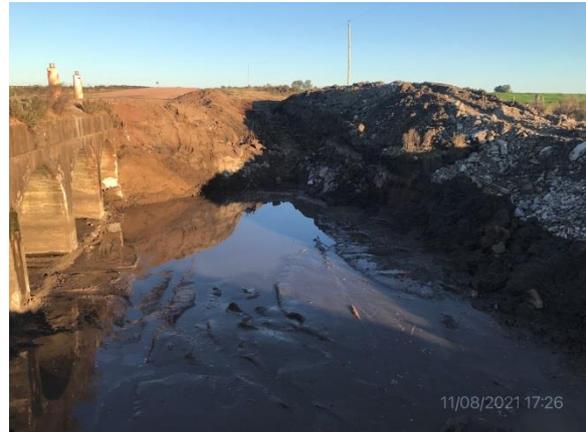
Ilustración 11 – P05, Alcantarilla en construcción. Ruta 41 progresiva 28K950. Excavaciones culminadas.

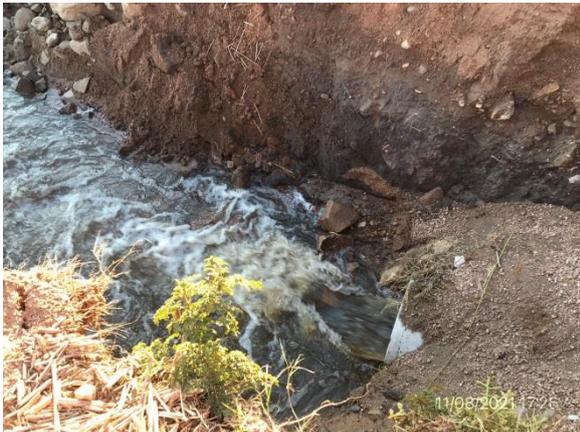
Ilustración 12 – P05, Alcantarilla en construcción. Ruta 41 progresiva 28K950. Desvío provisorio del curso.

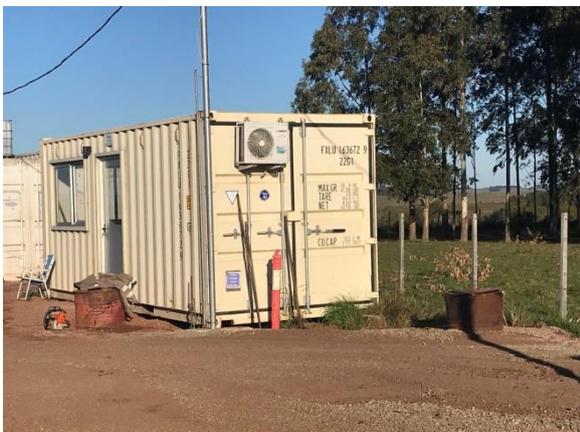
A modo de ejemplo, las infraestructuras para la gestión segregada de residuos – Ilustración 15 – que estaban disponibles en el obrador en Febrero 2021 fueron desmanteladas al comenzar la veda– Ilustración 14. Esto expone a la empresa a recibir Observaciones o No Conformidades en próximas instancias de auditoría, con la veda terminada y el obrador retomando su actividad normal.

Ilustración 14 – P03, Obrador sin actividad. Fueron retirados los recipientes para gestión de residuos segregada.

Se sugiere además que al terminar la veda impuesta por MTOP – DNV en Setiembre 2021 se haga un exhaustivo relevamiento de las infraestructuras necesarias y disponibles en el obrador para una correcta gestión ambiental.

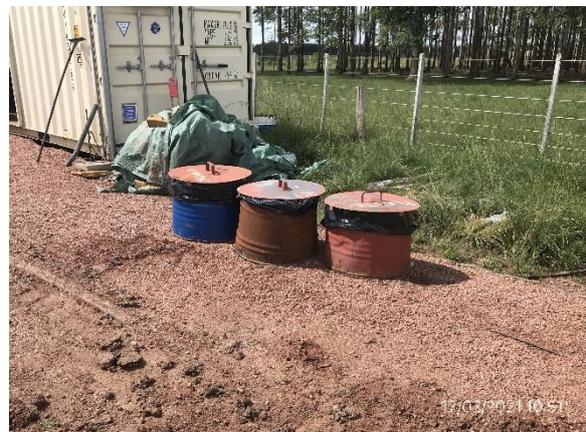
Ilustración 15 – P03, Obrador (fotografía tomada el 17/02/2021). Tachos para gestión segregada de residuos sólidos.

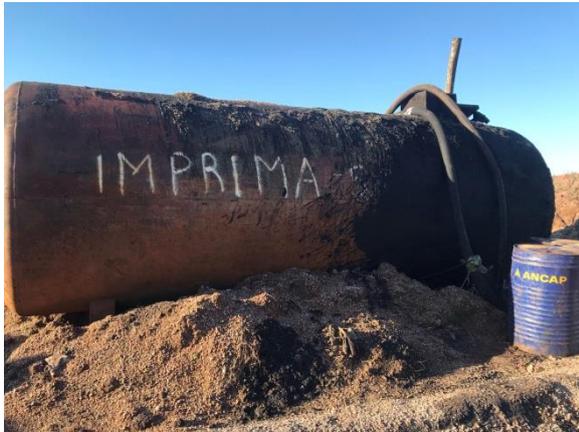
Ilustración 16 – P03, Obrador. Depósito de emulsión asfáltica con contención perimetral.

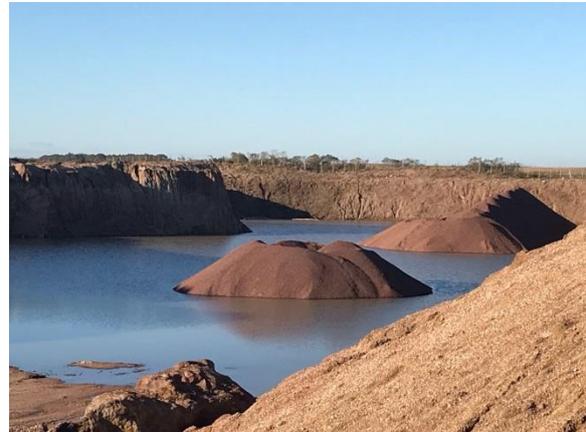
Ilustración 17 – P03, cantera con actividad suspendida y acopios de piedra triturada.
