INFORME DE AUDITORÍA AMBIENTAL

RE-GA-802-M48-
20210820

“Ampliación Ítem I: Mantenimiento por niveles de servicio en Ruta 1, tramo accesos a Montevideo y la Progresiva 67K600”

Tipo de Auditoría: Cierre.

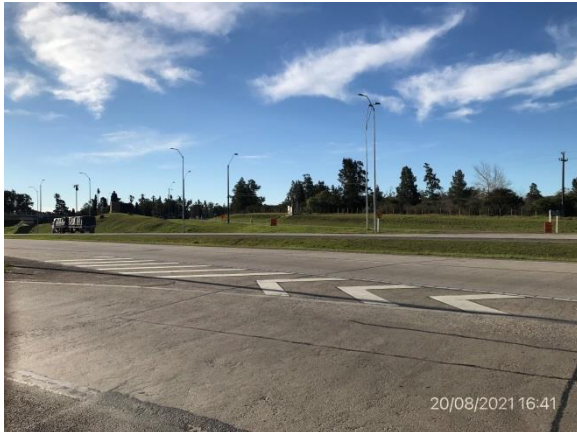
Ilustración 4 – P02, Fin de tramo. Ruta 1 progresiva 67K600, empalme con Ruta 3.

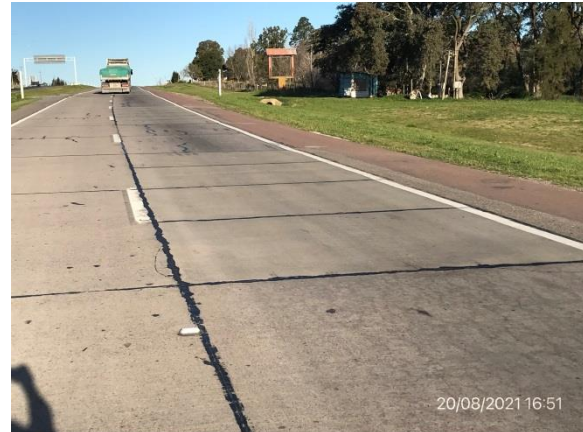
Ilustración 5 – Obras obligatorias de mantenimiento culminadas en Ruta 1, sustitución de losas de hormigón.

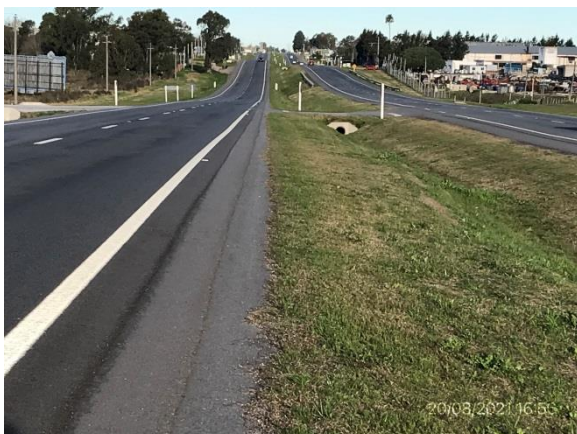
Ilustración 6 – Obras obligatorias de mantenimiento culminadas en Ruta 1, recapado en carpeta asfáltica.

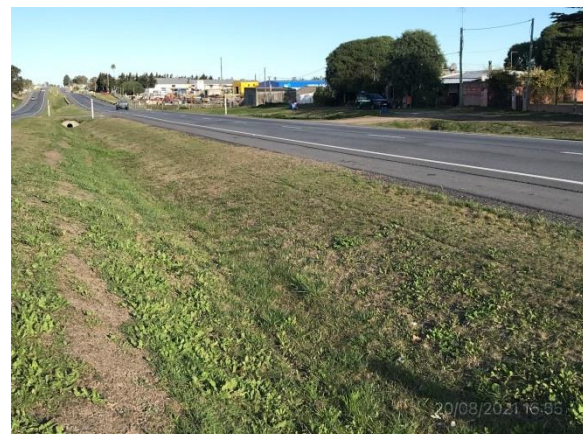
Ilustración 7 – Tareas de recuperación ambiental ejecutadas, drenajes y cobertura vegetal adecuados.

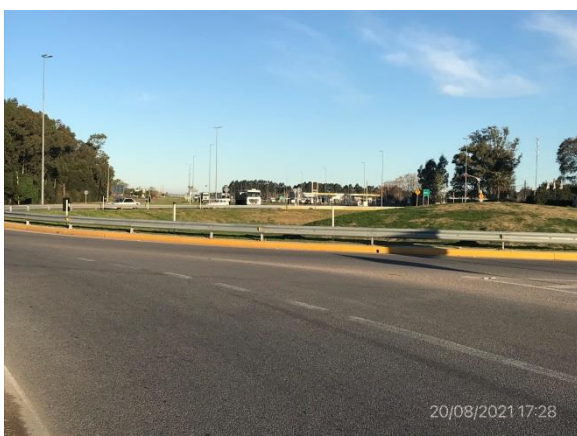
Los trabajos de mantenimiento realizados dotaron de condiciones de circulación confortables y seguras, con una señalización horizontal y vertical acorde a las normativas existentes. En particular, la nueva rotonda de entrada a la localidad de Playa Pascual (P03) mejoró notoriamente la seguridad vial de la zona.

Ilustración 8 – P03, Obras terminadas para nueva rotonda de acceso a Playa Pascual.

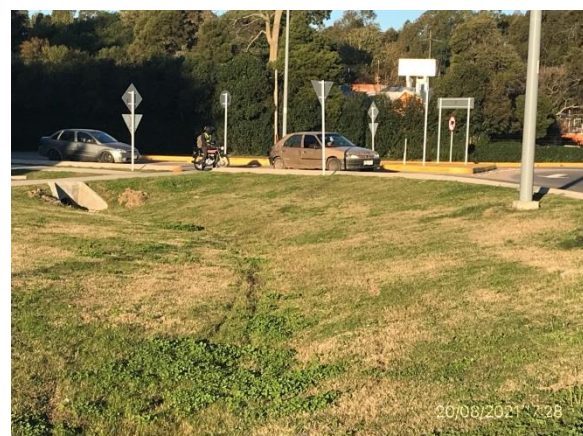
Ilustración 9 – P03, Tareas de recuperación ambiental ejecutadas, drenajes y cobertura vegetal adecuados en nueva rotonda de acceso a Playa Pascual.

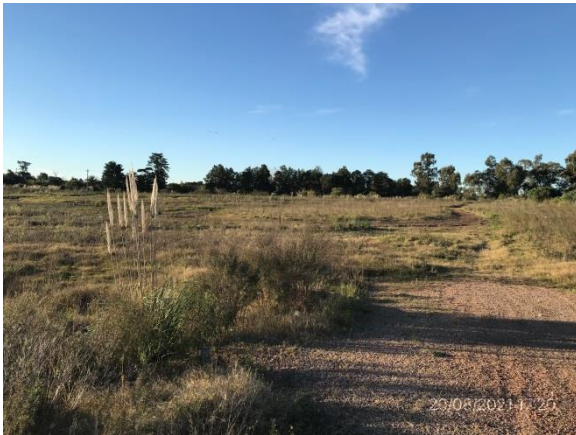
Ilustración 10 – P04, Obrador desmontado de Traxpalco SA. Ruta 1 progresiva 30K300 a (+). Recuperación ambiental realizada, sin vestigios de instalaciones desmanteladas.

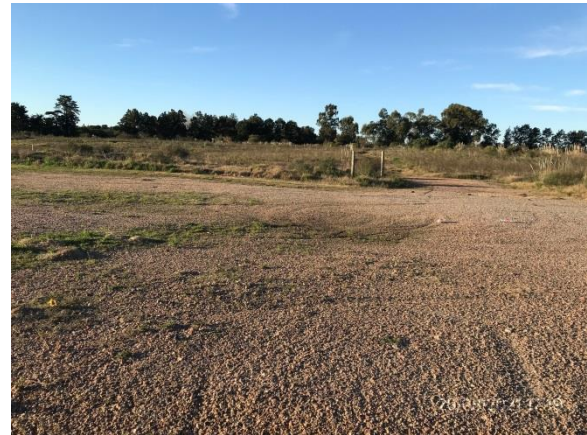
Ilustración 11 – P04, Obrador desmontado de Traxpalco SA. Ruta 1 progresiva 30K300 a (+). Explanadas mantenidas y transferidas al propietario como mejoras a la condición inicial del predio.

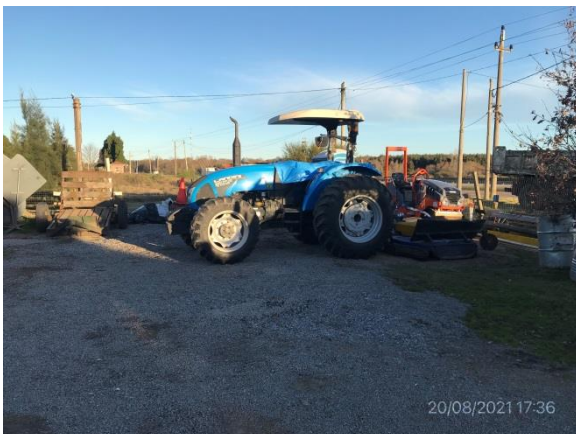
Al momento de la auditoría, las únicas tareas en ejecución son las de mantenimiento de áreas verdes por parte de la empresa Monerden SA. Esta empresa tiene su obrador en Ruta 1 progresiva 37K900 a (+), donde cuenta con estacionamiento de maquinaria, tractores con pasteras, y herramientas menores.

Ilustración 12 – P05 – Obrador de subcontratista Monerden SA. Ruta 1 progresiva 37K900 a (+). Maquinaria para mantenimiento de áreas verdes.

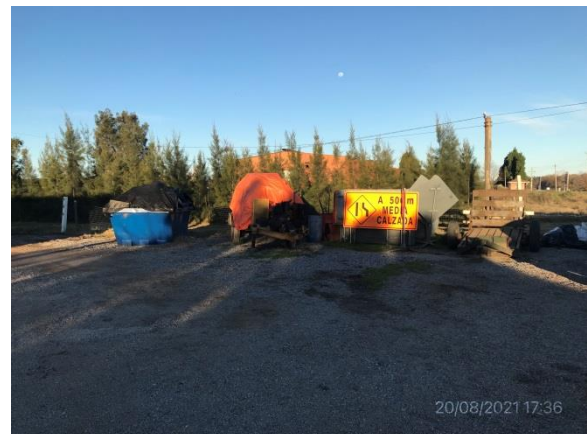
Ilustración 13 – P05 – Obrador de subcontratista Monerden SA. Ruta 1 progresiva 37K900 a (+) Equipamiento menor Traxpalco SA.
