## INFORME DE AUDITORÍA AMBIENTAL

RE-GA-802-M74  
20210914

#### M/74 - Ampliación de Contrato 12/3/2021

**“Ejecutar obra de refuerzo estructural en la Ruta 44, tramo Ruta 26 (427km600) – 22km700 mediante el recargo, reciclado in situ con cemento portland y ejecución de tratamiento bituminoso en 8.40m de ancho de plataforma. Y ampliar el plazo de mantenimiento en 24 meses desde enero de 2021, en el tramo del contrato original”**

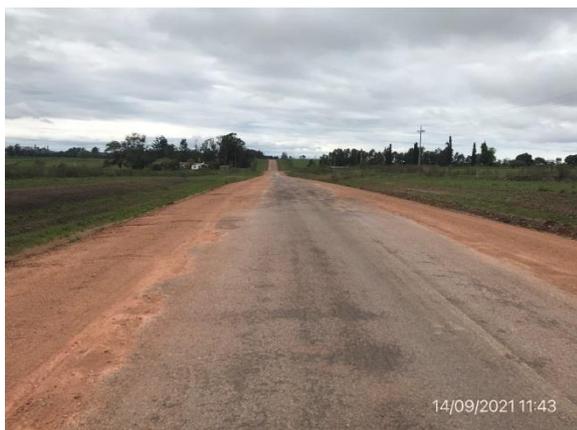
Ilustración 6 – Ruta 44, trabajos de ensanche de plataforma ejecutados.

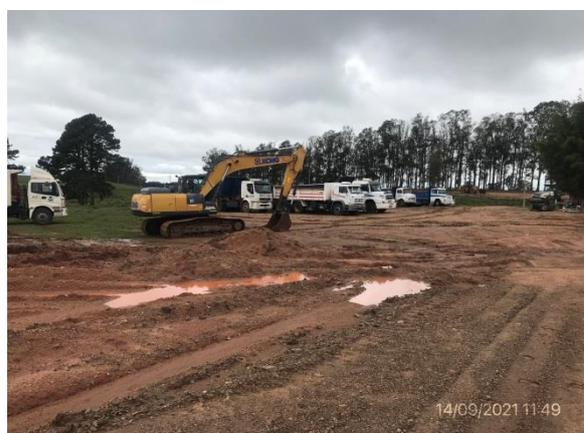
Ilustración 9 – P04, Cantera de arenisca. Ruta 44, 14K000 a (+). Estacionamiento de maquinaria.

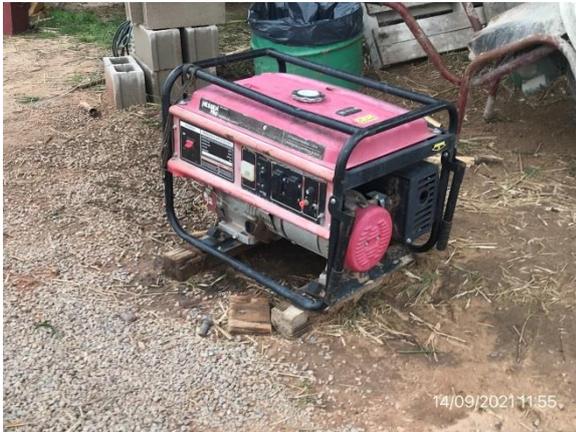
En esa cantera se pudo observar la maquinaria estacionada por razones climáticas. Se pudo observar también que la infraestructura para la gestión segregada de residuos es precaria, así como un generador y una bomba, ambos a nafta, apoyados sobre el suelo desnudo sin bandejas de contención. Se retoma este comentario en el apartado 7.3.

ID: 01	Coordenadas UTM (X – Y)		Progresiva: 14K000 a (+).Ruta 44	Tipo de NC: 2
	752752	6419171	Código del hallazgo: PEL – 6	
<b>Descripción:</b> En la cantera de arenisca, ubicada en el padrón N°11.223 de la 11a. SC del Depto. de Cerro Largo, se detecta un generador y una motobomba que no cuentan con bandejas metálicas u otro sistema para prevenir los derrames de combustible. Lo anterior contraviene el apartado 10.2 del MAV.				
<b>Evidencia (Foto, documento, comunicación personal):</b> Ilustración 10.

*Ilustración 10 – P04, Cantera de arenisca. Grupo electrógeno sin estructura de contención de derrame de combustibles.*

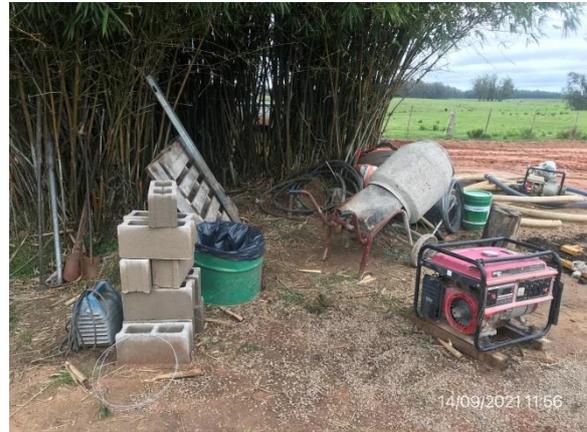
ID: 01	Coordenadas UTM (X – Y)		Progresiva: 14K000 a (+).Ruta 44
	752752	6419171	Código del hallazgo: RS – 6
<b>Descripción:</b> En la cantera de arenisca, ubicada en el padrón N°11.223 de la 11a. SC del Depto. de Cerro Largo, el sistema de segregación y gestión de residuos no cumple con lo indicado en el PGA de la obra.			
<b>Evidencia (Foto, documento, comunicación personal):</b> Ilustración 11.

*Ilustración 11 – P04, Cantera de arenisca. Infraestructura precaria para gestión segregada de residuos.*

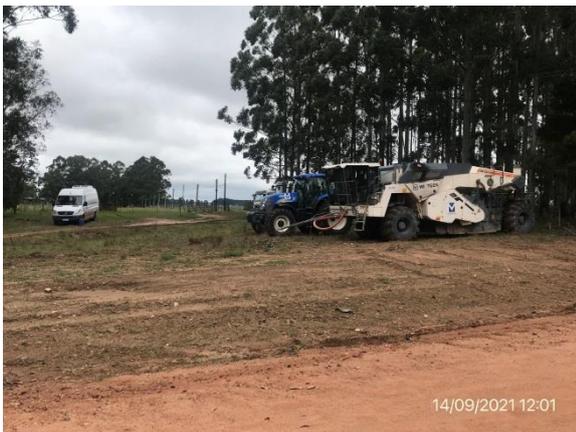
*Ilustración 12 – Ruta 44. Estacionamiento de maquinaria en faja pública.*

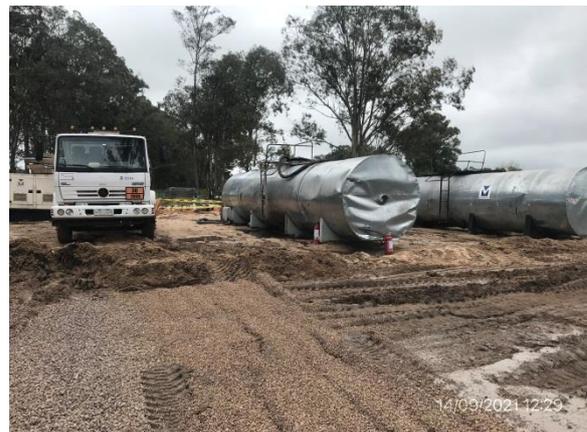
El obrador cuenta con un baño químico de uso exclusivo de la administrativa y personal femenino, un baño químico de uso para personal masculino, contenedores acondicionados para oficina técnica y administración, oficina técnica para la Dirección de Obra, laboratorio de suelos, comedor, lugar de resguardo para el personal, pañol, y recinto para almacenamiento de productos químicos. Cuenta también con dos depósitos de emulsiones asfálticas que cuentan con un envallado perimetral impermeable.

*Ilustración 13 – P03, Obrador. Depósitos de emulsiones asfálticas con envallado perimetral impermeable.*

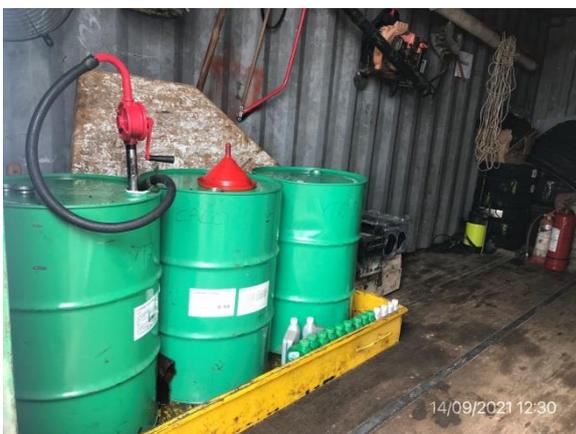
*Ilustración 14 – P03, Obrador. Sector de acopio y trasiego de lubricantes en receptáculo techado e impermeable.*

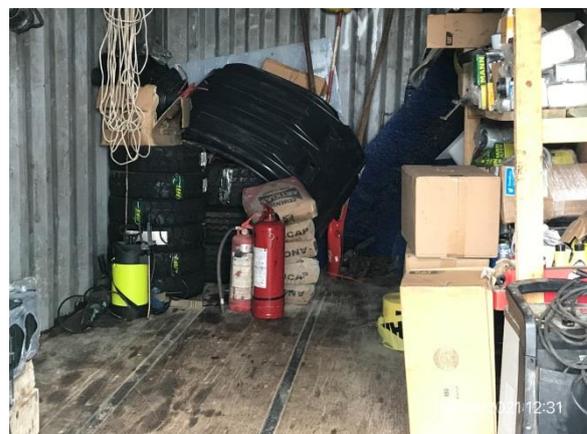
*Ilustración 15 – P03, Obrador. Recinto cerrado para acopio de cubiertas.*
