Informe de Auditoría Ambiental

C/77 – Ampliación de contrato 22/01/2020, modificación y ampliación de contrato 30/04/2021.

INFORME DE AUDITORÍA AMBIENTAL

RE-GA-802-C77-
20210914

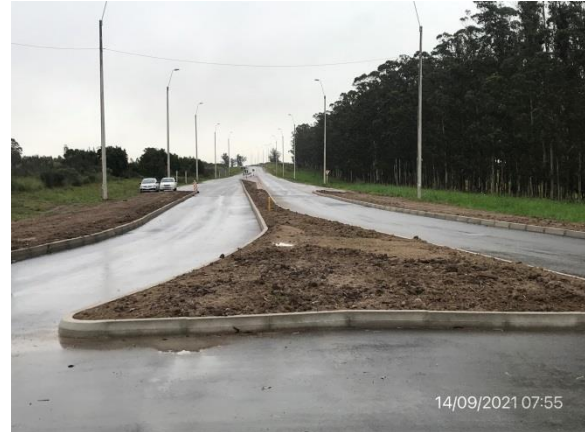
Se comprobó sin embargo, que la recuperación ambiental de la zona no es la adecuada, ya que el material inerte utilizado para realizar el perfilado, incluida la capa superficial, dificulta la reposición del tapiz vegetal necesario para su protección natural. Se retoma este comentario en el apartado 7.4.

ID: 01	Coordenadas UTM (X – Y)		Progresiva: 211K700, Ruta 9
	749777	6182088	Código del hallazgo: PF – 10
Descripción: En la rotonda de acceso al Relleno Sanitario de la Intendencia de Rocha – P01 – la recuperación ambiental del área está incompleta. En la auditoría se comprobó que la faja pública no tiene un tapiz vegetal al haber sido recubierto con material de cantera. Esto expone la zona a erosiones ante episodios de escorrentías pluviales.			
Evidencia (Foto, documento, comunicación personal): Ilustración 5, Ilustración 6.

Ilustración 5 – P01, Empalme con acceso a relleno sanitario Intendencia de Rocha. No hay tapiz vegetal sobre material inerte de relleno de cantera.

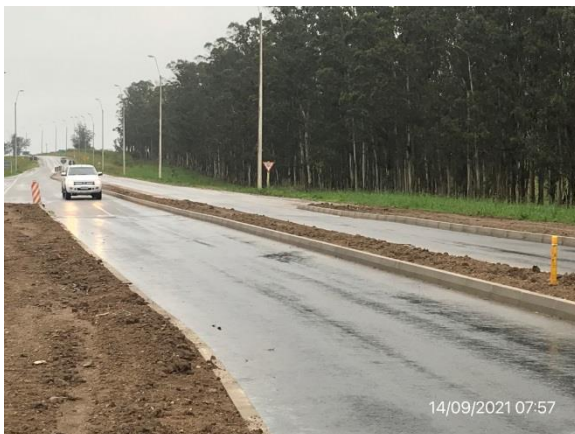
Ilustración 6 – P01, Empalme con acceso a relleno sanitario Intendencia de Rocha. No hay tapiz vegetal sobre material inerte de relleno de cantera.

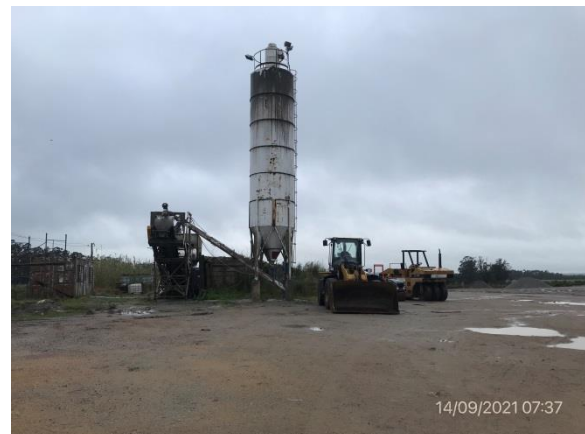
Durante la visita al obrador principal de la obra, ubicado en Ruta 9 progresiva 211K000 a (+) en el predio de la cantera de tosca, se comprobó que sus instalaciones han sido casi en su totalidad desmontadas, exceptuando la planta de hormigón. Por su parte, por nota fechada el 20/07/2021, el propietario del predio solicitó a la empresa dejar en pie toda la infraestructura remanente en el predio: la pileta de lavado de camiones, las plataformas de acopio de materiales y estacionamiento de maquinaria, etc.

Ilustración 7 – P04. Obrador principal. Planta de hormigón sin uso.

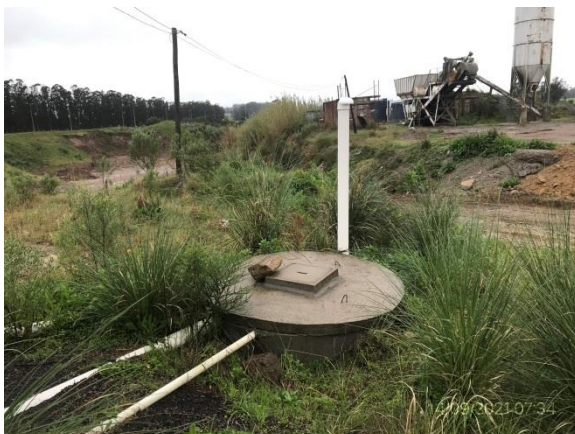
Ilustración 8 – P04, Obrador principal. Depósito impermeable para aguas servidas.

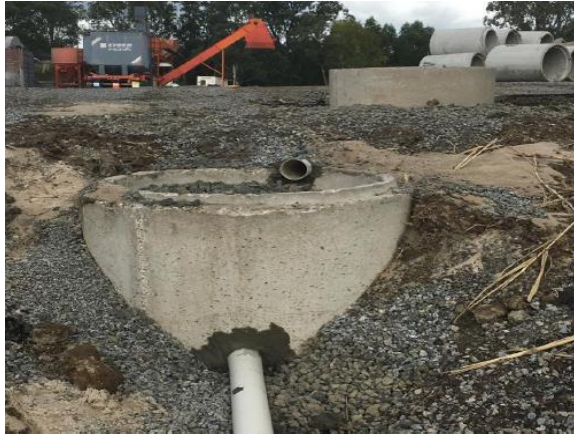
ID: 03	Coordenadas UTM (X – Y)		Progresiva: 211K000 a (+), Ruta 9	Tipo de NC: 2
	749282	6182063	Código del hallazgo: EL – 6, RS – 6	
Descripción: En obrador principal – P03 – la zona de lavado de camiones tiene su envallado perimetral perforado. Por otra parte, no cuenta con un sistema de decantación de sólidos y trampa de grasas. Ambos aspectos contravienen el punto 10.2 del MAV. Para dotar a ese lavadero del sistema de decantación de grasas la empresa puede adoptar el diseño propuesto en el Manual de Mejores Prácticas Ambientales de CVU de 2012, apartado 2.6.4.2.2.				
Situación actual: Cumplida.				
Evidencia (Foto, documento, comunicación personal): Ilustración 10, Ilustración 11.

Ilustración 10 – P04, Obrador principal. Trampa de grasas en envallado perimetral de lavadero de camiones, cerrando perforación del envallado perimetral.

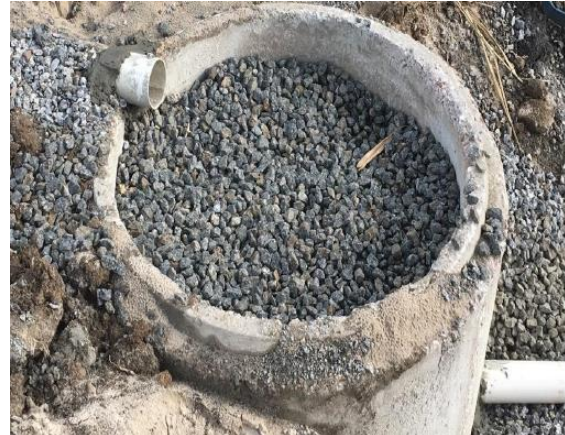
Ilustración 11 – P04, Obrador principal. Trampa de grasas en envallado perimetral de lavadero de camiones.

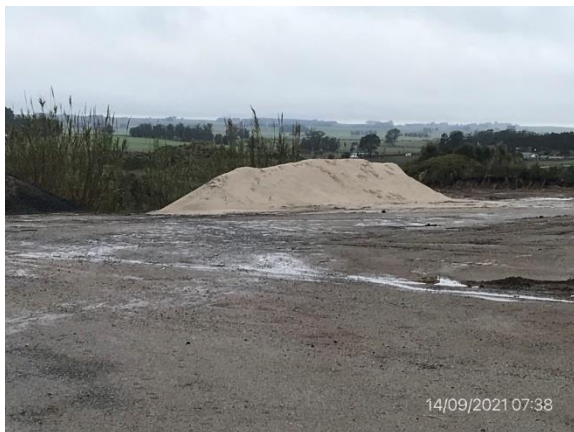
Ilustración 12 – P04, Cantera de tosca. Explanada para acopios regularizada en sector de cantera con plantación de especies nativas en talud.
