INFORME DE AUDITORÍA AMBIENTAL

RE-GA-802-C115
ITEM - 20210901

Informe de Auditoría Ambiental

“Ruta N°90, tramo Ruta 25 – Guichón: i) Ensanche de plataforma y rehabilitación de Ruta 90 entre Ruta 25 y Guichón; ii) Ensanche, refuerzo y adecuación de accesos de los puentes sobre A° Caraguatá (76K750), sobre F.C. (78K840), A° Guayabo Chico (82K730), C^{da} Juncal (85K110) y C^{da} del Sauce (87K810)”

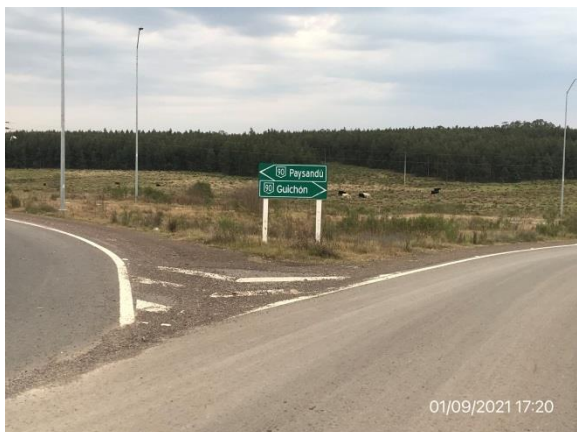
Ilustración 4 – P01, Empalme de Ruta 90 y Ruta 25, inicio de tramo de obras en Ruta 90.

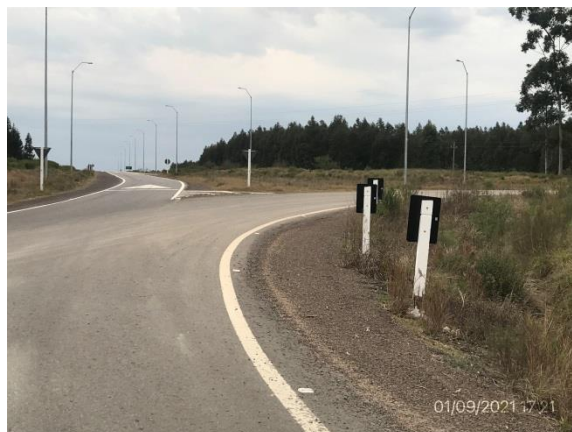
Ilustración 5 – P01, Empalme de Ruta 90 y Ruta 25, inicio de tramo de obras en Ruta 90.

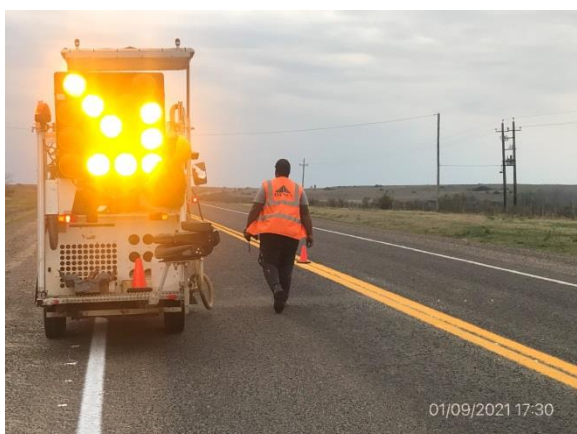
Ilustración 6 – Ruta 90, Trabajos de ejecución de señalización horizontal.

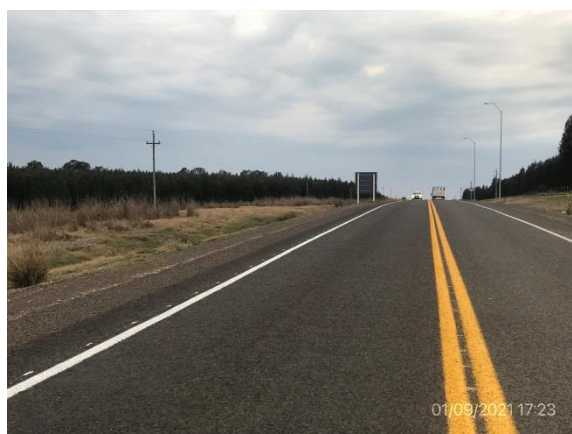
Ilustración 7 – Ruta 90, Obras terminadas.

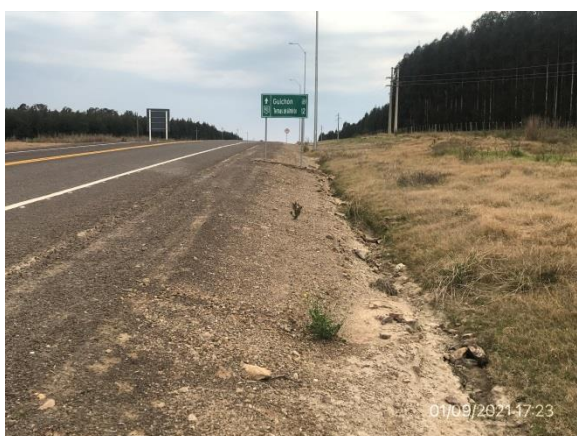
Ilustración 8 – Ruta 90, Obras terminadas. Drenajes adecuados y faja pública con tareas de remediación ambiental ejecutadas.

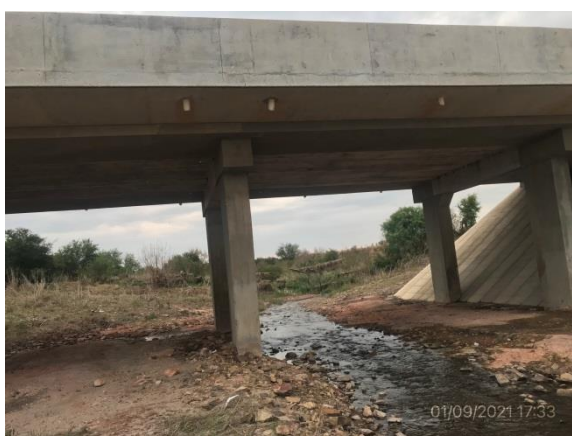
| ID: 03 | Coordenadas UTM (X – Y) | | Progresiva: 76K750, Ruta 90 - Aº Caraguatá |
|---|---|---|--|
| Descripción: La restauración ambiental del puente sobre el Aº Caraguatá no está completada, al estar las ataguías con un desmonte incompleto lo cual produce un estrechamiento de su cauce. | | | |
| Situación actual: Cumplida. La empresa completó la remoción de la ataguía. | | | |

Ilustración 9 – P03, Puente sobre Aº Caraguatá, Ruta 90 progresiva 76K750. Remoción de ataguía culminada

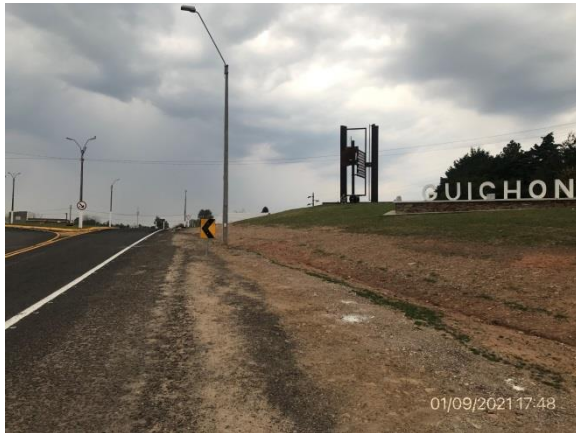
Ilustración 10 – P02, Fin de tramo de obras. Acceso a ciudad de Guichón.

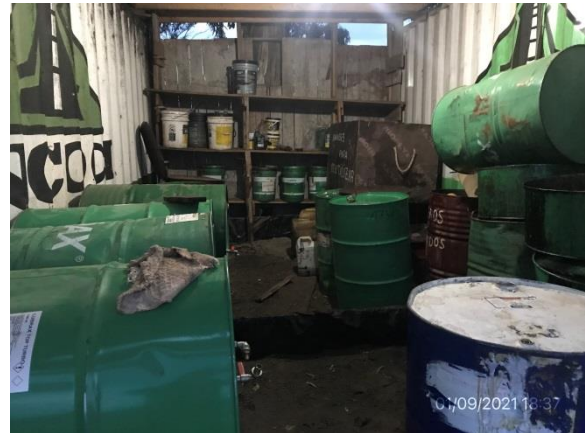
Ilustración 11 – P08, Obrador. Acopio de lubricantes usados techado y envallado con pavimento impermeable.

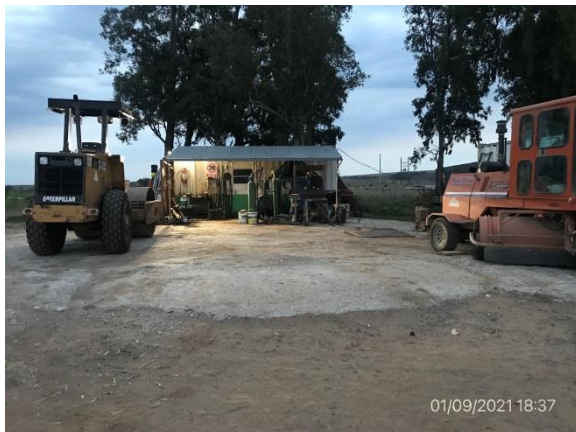
Ilustración 12 – P08, Obrador. Taller mecánico con pavimento impermeable.

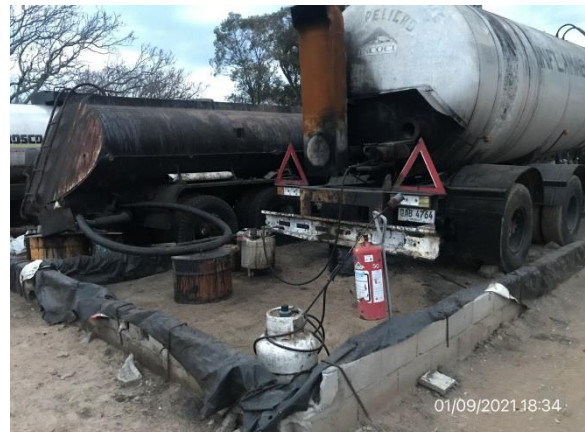
| Descripción: La infraestructura de contención para eventuales derrames en los depósitos de emulsiones asfálticas tiene un sector perforado y otro sector con la impermeabilización dañada, lo cual contraviene el apartado 10.2 del MAV | | | | |

Ilustración 13 – P08, Obrador. Acopio de emulsiones asfálticas con envallado perimetral perforado.

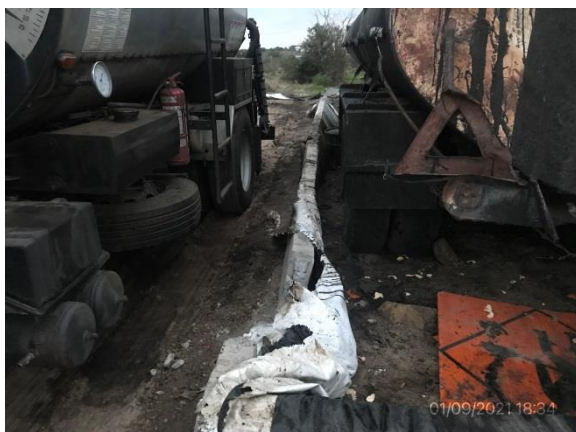
Ilustración 14 – P08, Obrador. Envallado perimetral de depósito de emulsiones asfálticas impermeabilización dañada.

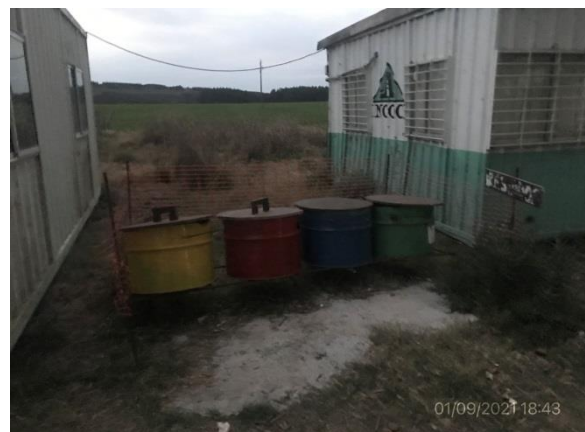
Ilustración 15 – P08, Obrador. Estación de residuos segregados por canal.

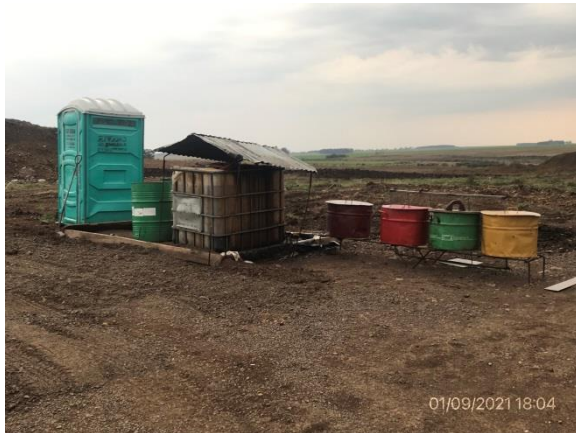
| ID: 01 | Coordenadas UTM (X – Y) | | Progresiva: Ex Ruta 25, padrón 1888 | Tipo de NC: 2 |
|---|---|---|---|---|
| Descripción: La infraestructura para segregación y acopio de residuos sólidos o líquidos generados o almacenados en la cantera es insuficiente, lo cual contraviene los apartados 11.2 y 11.3 del MAV | | | | |
| Situación actual: Cumplida. La empresa reforzó la infraestructura en la cantera para la gestión de residuos de forma segregada. | | | | |

| ID: 02 | Coordenadas UTM (X – Y) | | Progresiva: Ex Ruta 25, padrón 1888 | Tipo de NC: 2 |
|---|---|---|---|---|
| Descripción: La infraestructura de servicios para higiene y salud ocupacional en la cantera fue desmantelada, siendo que aún hay tareas en la misma. Lo anterior contraviene el punto 8.5 del MAV y el decreto 125/014 de Seguridad e Higiene en la Industria de la Construcción. | | | | |
| Situación actual: Cumplida. La empresa incorporó en la cantera los servicios de bienestar acordes al decreto 125/014. | | | | |

Ilustración 16 – P09, Cantera de basalto. Estación de acopio de residuos segregados y servicios de bienestar.

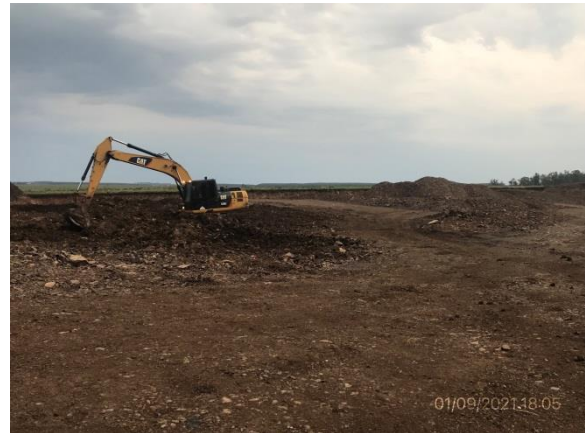
Ilustración 17 – P09, Cantera de basalto. Tendido de taludes y relleno de zona explotada en ejecución.

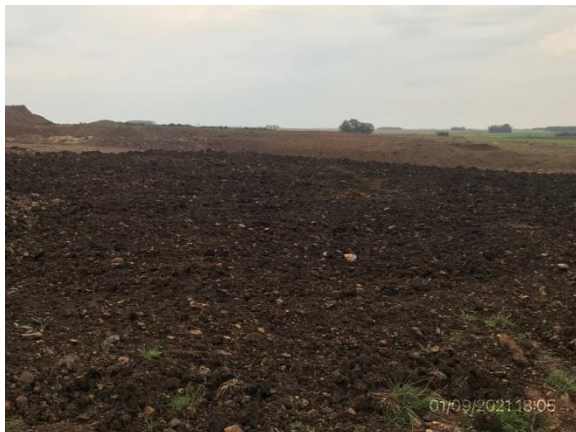
Ilustración 18 – P09, Cantera de basalto. Tendido de taludes y relleno de zona explotada parcialmente ejecutada.
