## INFORME DE AUDITORÍA AMBIENTAL

RE-GA-802-C119  
20210914

## C/119 – Contrato básico 18/10/2019 y modificación y ampliación de contrato 21/06/2021

### “Ruta N°43, tramo entre Ruta N°5 (0K000) y Ruta N°59 (28K600)”

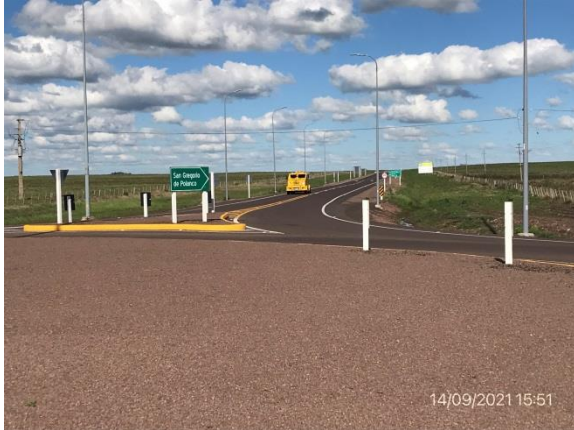
Ilustración 4 – P01, Inicio de tramo de obras. Rotonda de empalme de Ruta 43 y Ruta 5.

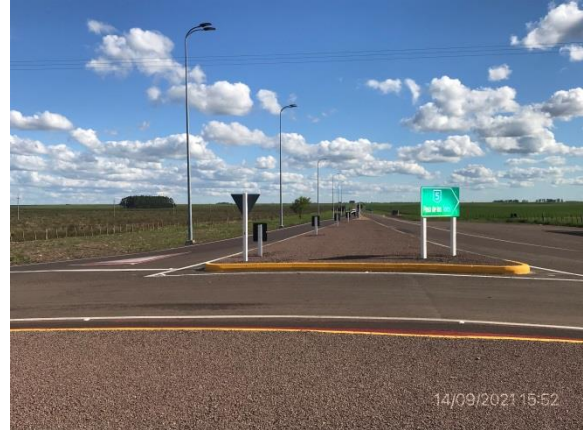
Ilustración 5 – P01, Inicio de tramo de obras. Rotonda de empalme de Ruta 43 y Ruta 5.

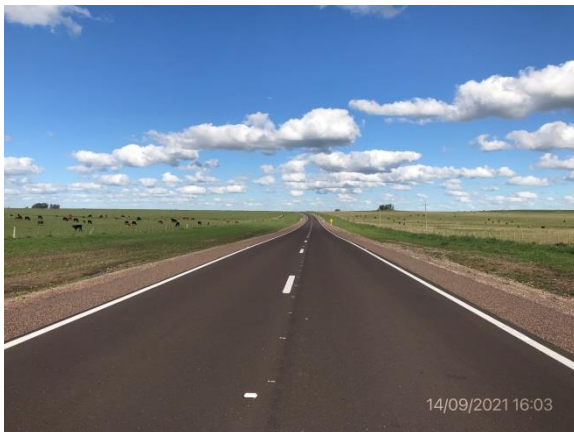
Ilustración 6 – Ruta 43. Trabajos de adecuación y señalización terminados.

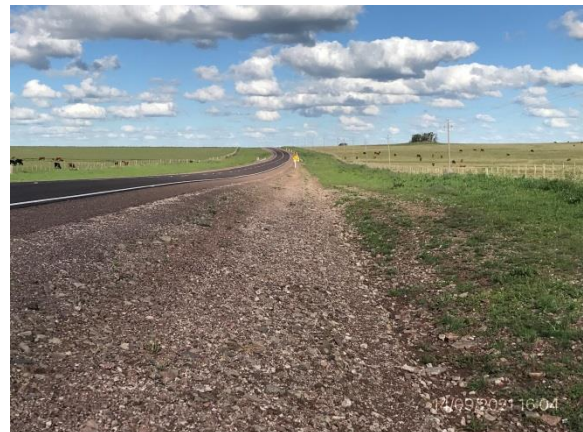
Ilustración 7 – Ruta 43. Obras terminadas. Sector de faja pública con recuperación ambiental realizada, drenaje correcto y empastado en proceso.

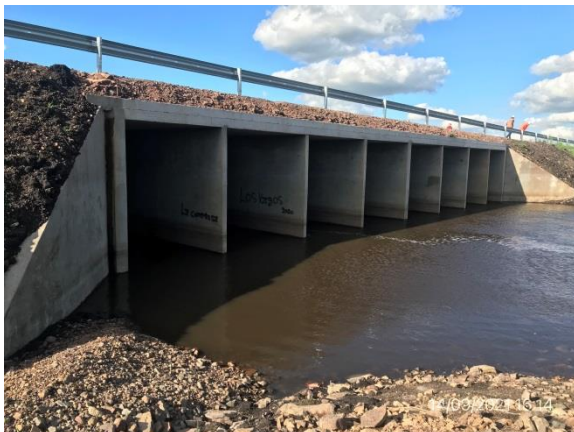
En la zona del puente sobre el A° Cardozo, el obrador fue completamente removido de forma apegada al PRA de la obra, sin que queden vestigios de obra de ningún tipo. Fueron removidas también las ataguías, y el cauce recuperó sus condiciones naturales de escurrimiento.

Ilustración 8 – P04. Puente sobre Arroyo Cardozo. Ruta 43, 7K130. Terraplenes retirados.

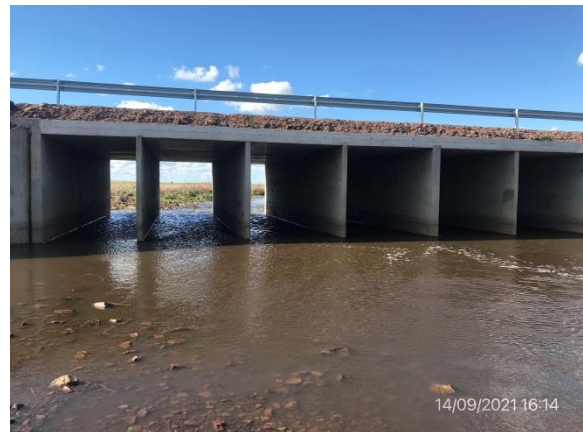
Ilustración 9 – P04. Puente sobre Arroyo Cardozo. Ruta 43, 7K130. Cauce limpio.

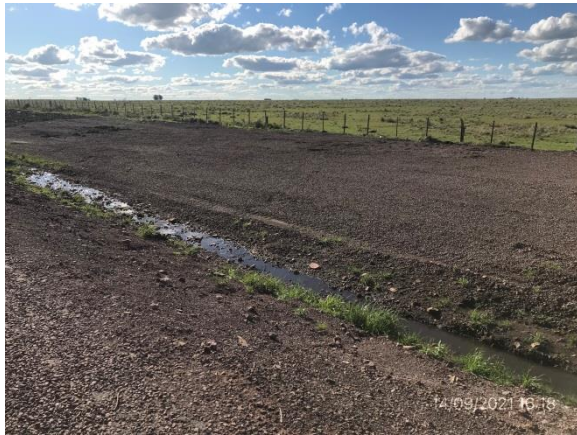
Ilustración 10 – P04. Puente sobre Arroyo Cardozo. Ruta 43, 7K130. Obrador subcontratista SACEEM desmontado y con remedación ambiental realizada.

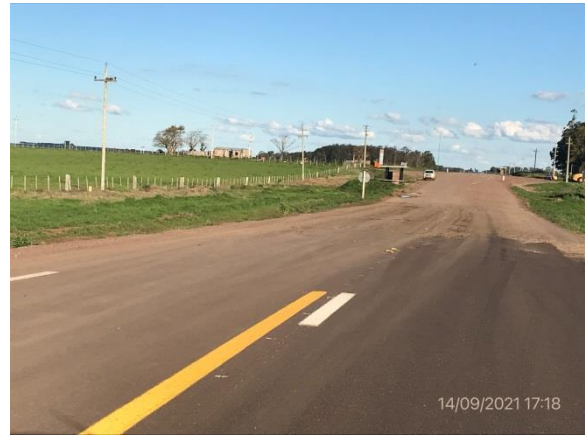
Ilustración 11 – P02, Fin de tramo de obras. Ruta 43, progresiva 28K600, empalme con Ruta 59.

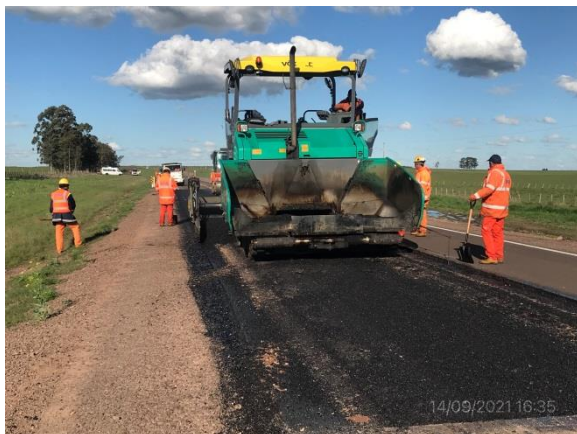
Ilustración 12 – Ruta 43. Trabajos de bacheo por mantenimiento en garantía.

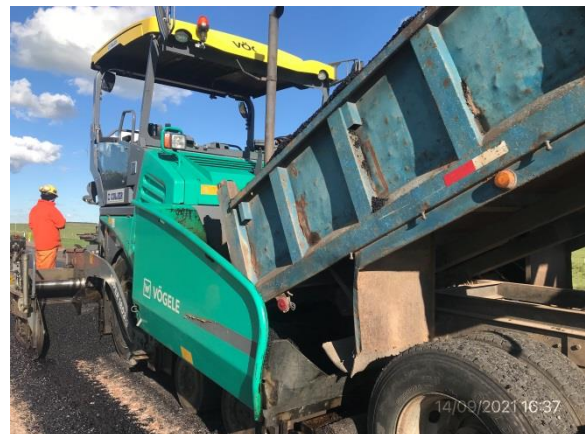
Ilustración 13 – Ruta 43. Trabajos de bacheo por mantenimiento en garantía.

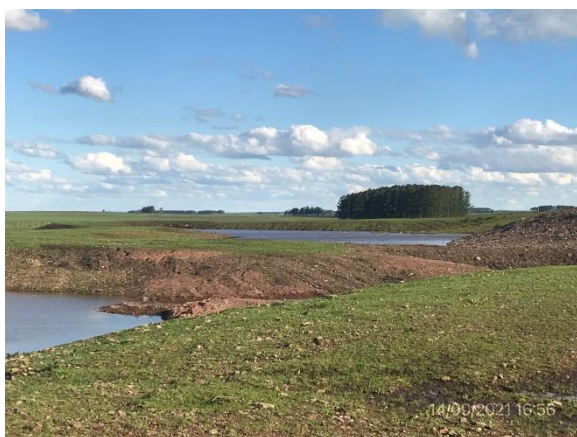
Al momento de la auditoría, se pudo comprobar que las tareas de remediación ambiental fueron ejecutadas por la empresa Colier SA de acuerdo al PRA de la empresa. La empresa removió la carpeta vegetal oportunamente acopiada y suavizó los taludes. Asimismo, algunas mejoras como aguadas para ganado y acopios de material triturado quedaron a disposición del propietario, quien aceptó las condiciones en las que el predio le fue restituido por nota fechada el 15/03/2021.

Ilustración 14 – P05, Cantera de tosca. Ruta 43, 25K800 a (+). Remedación ambiental realizada, taludes suavizados y aguadas quedando como mejoras.

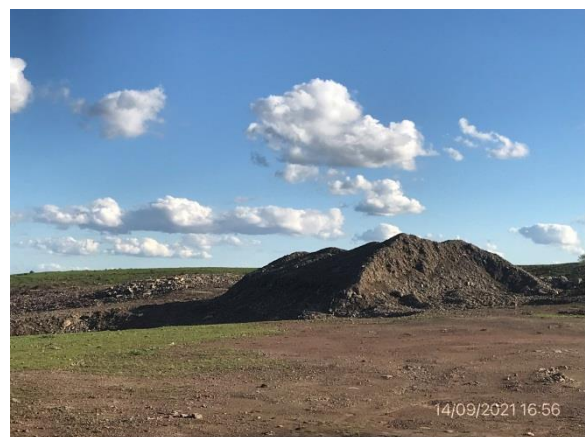
Ilustración 15 – P05, Cantera de tosca. Ruta 43, 25K800 a (+). Acopio de material triturado a beneficio del propietario.
