CORPORACION VIAL DEL URUGUAY S.A.

INFORME DE AUDITORÍA AMBIENTAL

RE-GA-802-M75-
20210909

“Mantenimiento por Niveles de Servicio Circuito Florida Sur”

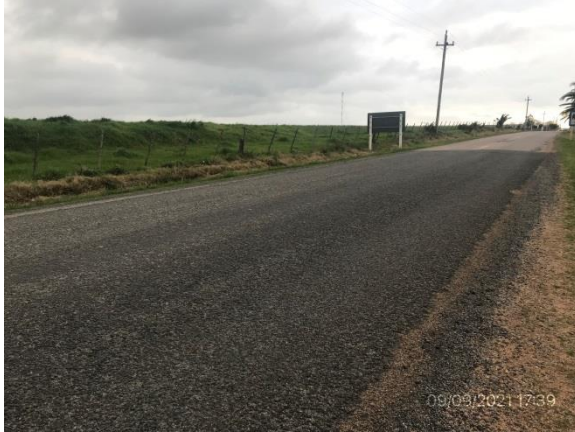
Ilustración 4 – Obras obligatorias de bacheo terminadas en Ruta 76.

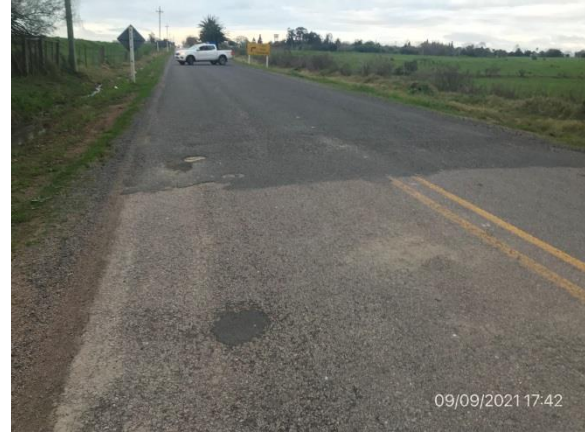
Ilustración 5 – Obras obligatorias de bacheo terminadas en Ruta 76.

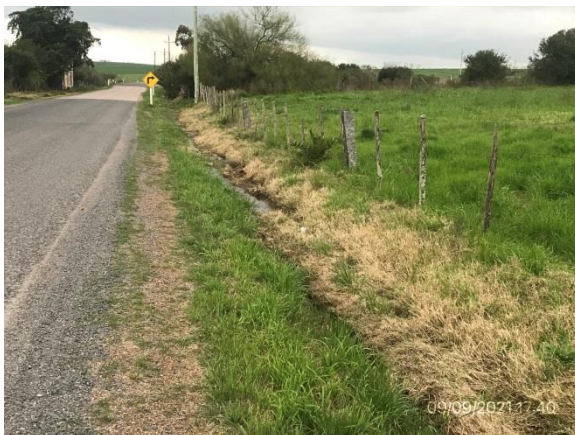
En los tramos de obra realizados sobre las rutas 76 y 77 se pudo comprobar que se han ejecutado tareas de remediación ambiental, con una faja pública en buenas condiciones de drenaje y empastado en crecimiento. Sin embargo, no hay un documento de Plan de Recuperación Ambiental. Se retoma este comentario en el apartado 7.3.

Ilustración 6 – Recuperación ambiental en ejecución en Ruta 76. Drenajes adecuados y empastado firme.

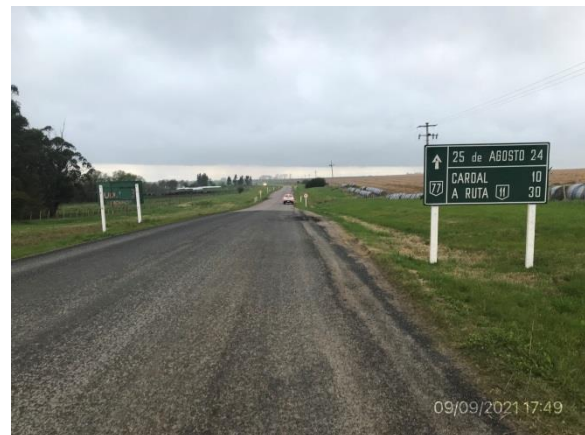
Ilustración 7 – Obras obligatorias de bacheo terminadas en Ruta 77.

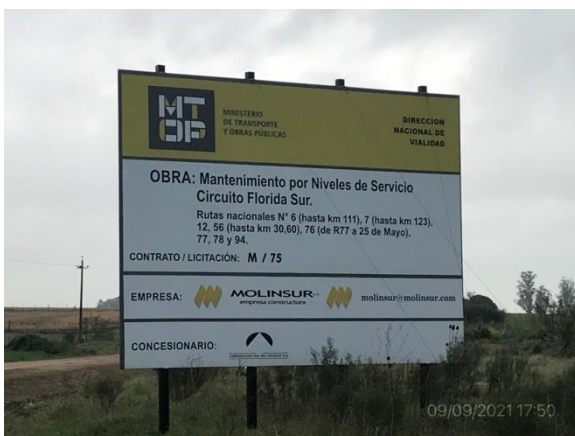
Ilustración 8 – P11, Empalme de rutas 76 y 77.

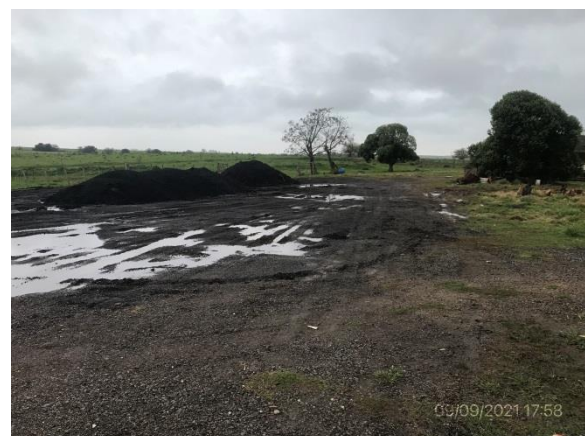
Ilustración 9 – P13, Campamento pavoroso, Ruta 77 progresiva 19K700 a (+). Acopio de mezcla asfáltica para bacheo rutinario.

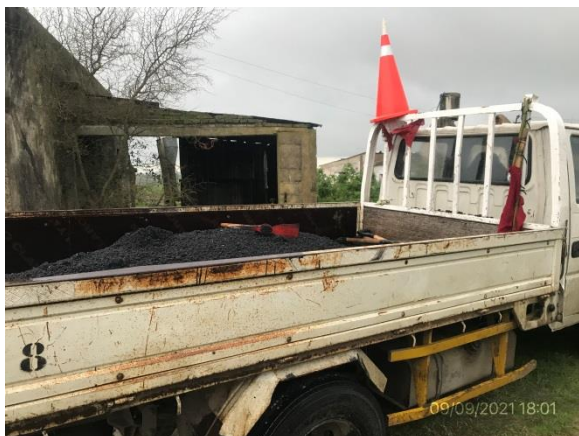
Ilustración 10 – Frente de obras. Bacheo en ejecución, Ruta 12 progresiva 23K300.

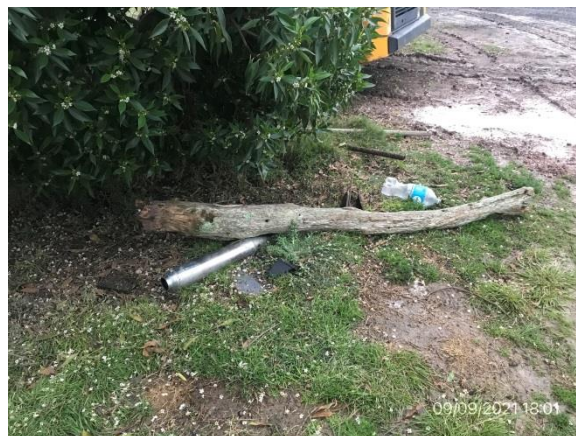
Sin embargo, las tareas menores que aún se están realizando no se están realizando siguiendo las recomendaciones del MAV 1998 ni del PGA de la obra en cuanto a la gestión de residuos. De acuerdo al PGA y los ITGA proporcionados por la empresa la empresa gestiona de forma segregada los residuos tipificados como Cat. 1 según el Dec. 182/013, que luego transporta al obrador. Sin embargo, durante la auditoría no se pudo comprobar la existencia de una infraestructura acorde a la gestión de residuos declarada. Se retoma este comentario en el apartado 7.3.

| ID: 01 | Coordenadas UTM (X – Y) | | Progresiva: 19K700 a (+), Ruta 77 | Tipo de NC: 2 |
|---|---|---|---|---|
| Descripción: El campamento provisorio de la empresa ubicado en el padrón N°147 de la 8ª SC Catastral de Florida, no cuenta con una zona claramente deslindada de la actividad privada de su propietario. Tampoco cuenta con infraestructura para la gestión de residuos. Lo anterior contraviene el Art. 10.2 del MAV y el PGA de la obra. | | | | |

Ilustración 11 – P13, Campamento pvisorio, Ruta 77 progresiva 19K700 a (+). No hay infraestructura para disposición segregada de residuos.

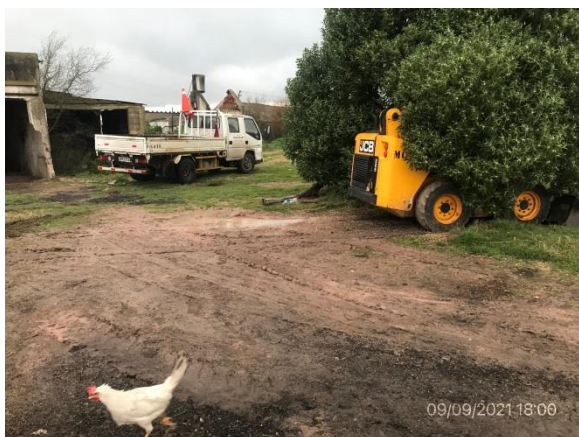
Ilustración 12 – P13, Campamento pvisorio, Ruta 77 progresiva 19K700 a (+). No hay delimitación clara con la zona privada.
