## INFORME DE AUDITORÍA AMBIENTAL

RE-GA-802-M77-  
20210915

### Informe de Auditoría Ambiental

### “Mantenimiento por Niveles de Servicio Ruta 1, Tramo: 67km600 – 119km000”

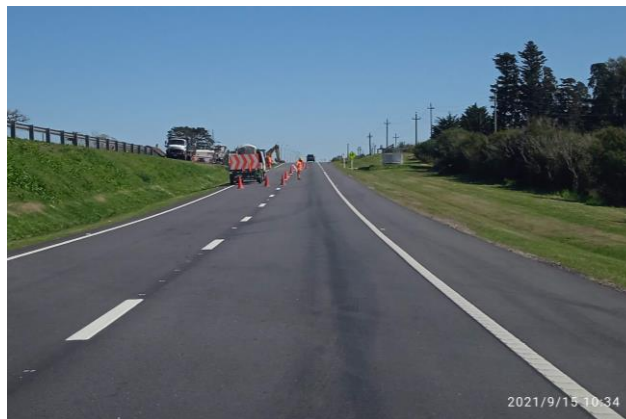
Ilustración 5 – Tareas de mantenimiento. Tarea de ensanche y reperfilado de cuentas realizado.

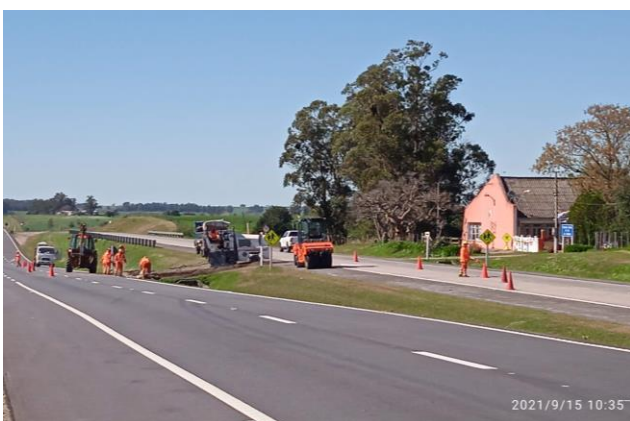
Ilustración 6 – Tareas de mantenimiento.

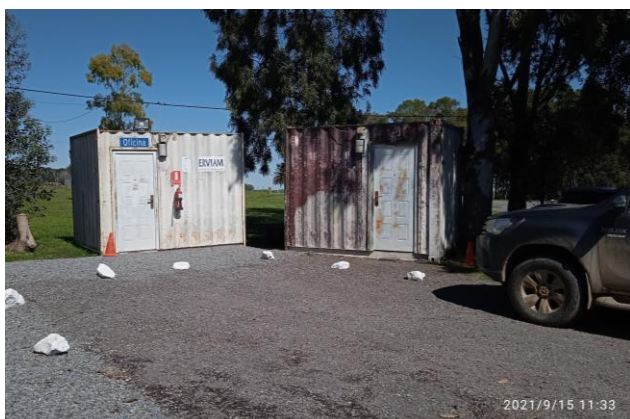
Ilustración 8 – P03, Obrador secundario. Contenedores de oficinas.

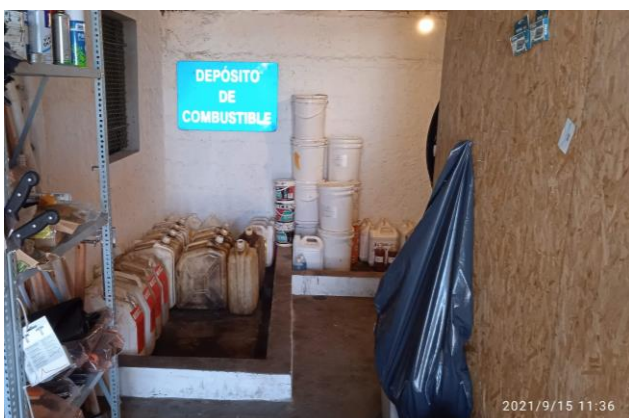
Ilustración 14 – P03, Obrador secundario. Depósito de bidones de combustible.

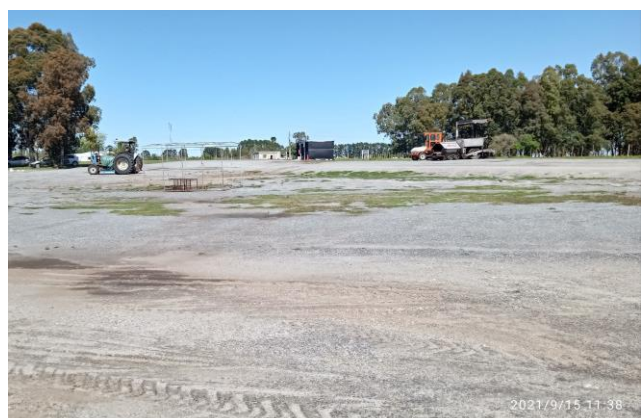
Durante el despliegue máximo de la obra el obrador secundario contó con: oficinas, laboratorios, depósitos, máquinas y planta asfáltica. Al momento de la auditoría, concluidas las obras obligatorias del contrato, fueron desmantelados laboratorio, planta asfáltica, y balanza. Las zonas donde se encontraban estas estructuras se encuentran limpias y sin vestigio de la actividad.

Ilustración 15 – P03, Obrador secundario. Zona donde se encontraba implantación de Planta Asfáltica.

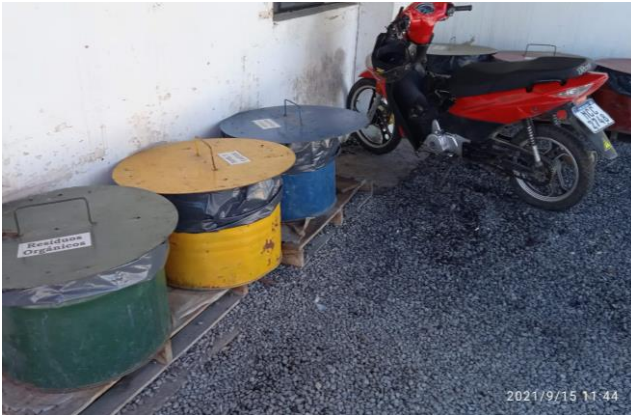
En la recorrida del obrador secundario, se verificó un apropiado uso de la infraestructura para la gestión de residuos. Los residuos asimilables a domésticos tienen como destino final el vertedero municipal.

Ilustración 16 – P03, Obrador secundario. Tarros para correcta gestión de residuos sólidos.

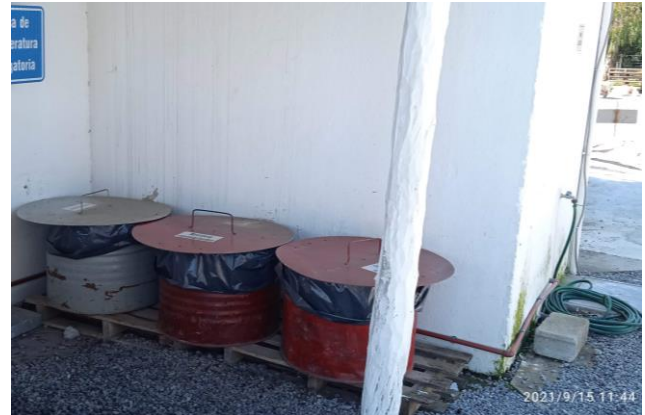
Ilustración 17 – P03, Obrador secundario. Tarros para correcta gestión de residuos sólidos.

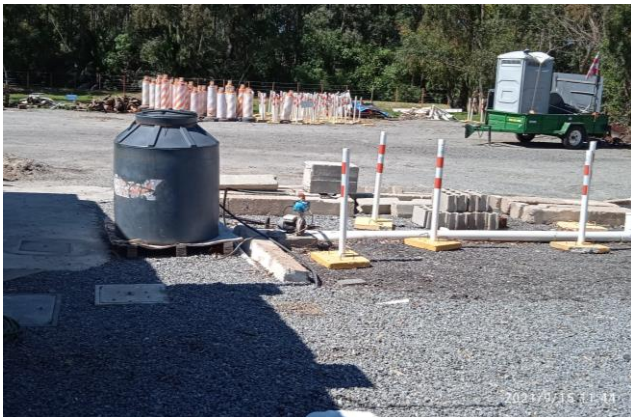
El agua para consumo humano en obrador es abastecida por OSE, que periódicamente carga tanque ubicado en sitio. Desde allí el agua es bombeada a los distintos servicios para su consumo.

Ilustración 18 – P03, Obrador secundario. Tanque de agua para abastecimiento.

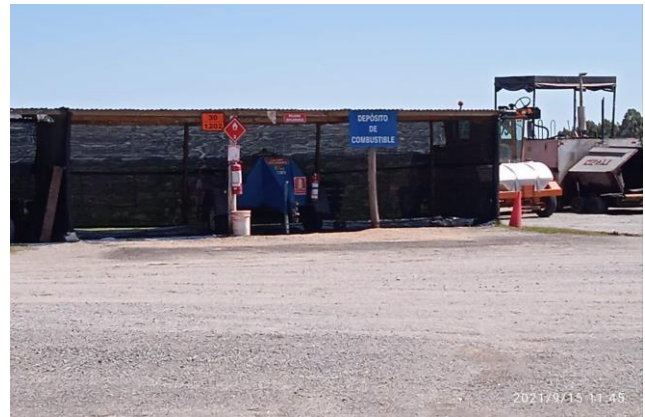
Para la distribución de combustible a equipos se cuenta con cisternas móviles que son cargadas en estaciones de servicio de la zona y recorren los frentes de obra. Durante la auditoría se comprobó un correcto almacenamiento de las mismas en una zona techada, con piso impermeable y contención perimetral para la contención de posibles derrames.

Ilustración 19 – P03, Obrador secundario. Tanques cisterna depósito de combustible.
