CORPORACION VIAL DEL URUGUAY S.A.

INFORME DE AUDITORÍA AMBIENTAL

RE-GA-802-P43
20210914

Informe de Auditoría Ambiental P43 – Contrato básico 01/10/2020 “Nuevo Puente sobre el Río Negro en Picada de Oribe. Conexión Ruta 43 y Camino a la Balsa”

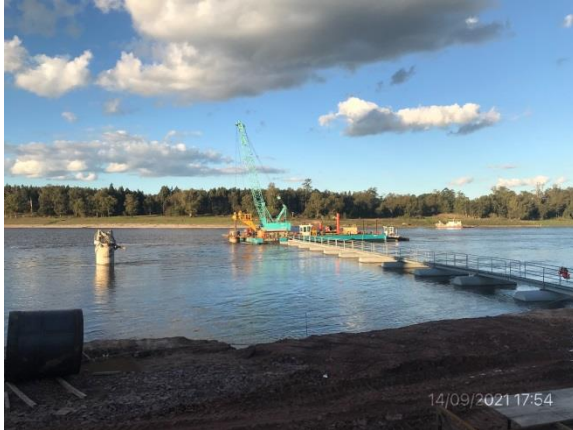
Ilustración 4 – P03, Puente en obra. Pontón flotante para pilotera y plataforma flotante de acceso.

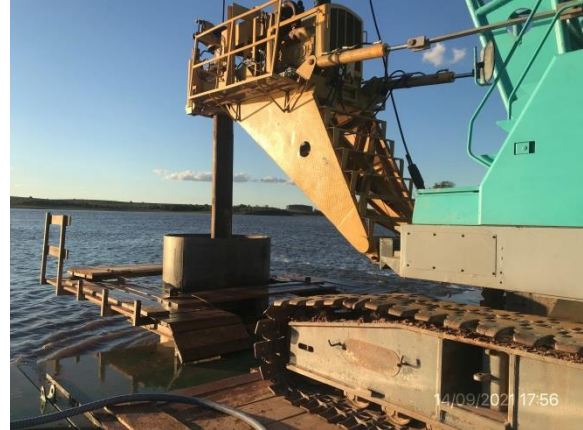
Las obras offshore en ejecución son las de pilotaje a cargo del subcontratista Piquetón SA, y se ejecutan desde un pontón apoyado en el lecho del cauce. En la auditoría se pudo apreciar que las tareas se realizan de forma apegada al MAV; sin embargo, el PGA de la empresa no tiene un detalle suficiente de los procedimientos y eventual manejo de contingencias propios de tareas ejecutadas de modo offshore a una distancia considerable de la franja costera. Este comentario se retoma en el apartado 7.4.

Ilustración 5 – P03, Puente en obra. Tareas de pilotaje entubado en ejecución sobre pontón flotante, subcontrato Piquetón SA.

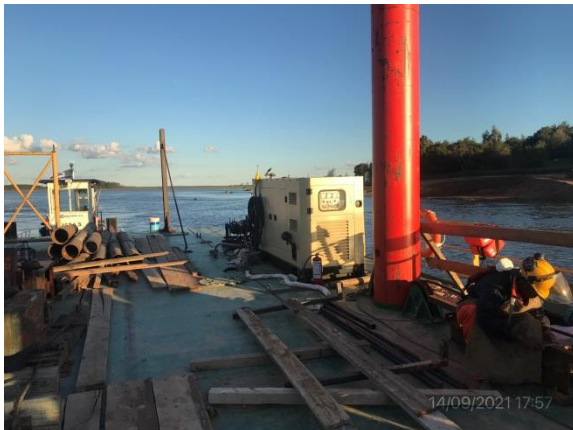
Ilustración 6 – P03, Puente en obra. Grupo electrógeno sobre pontón flotante.

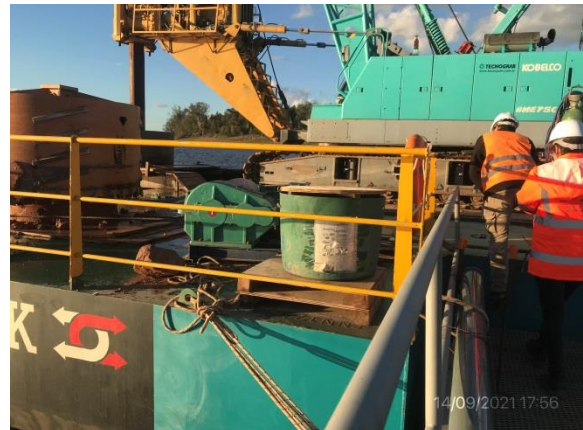
Ilustración 7 – P03, Puente en obra. Acopio de residuos asimilables a domésticos sobre pontón flotante.

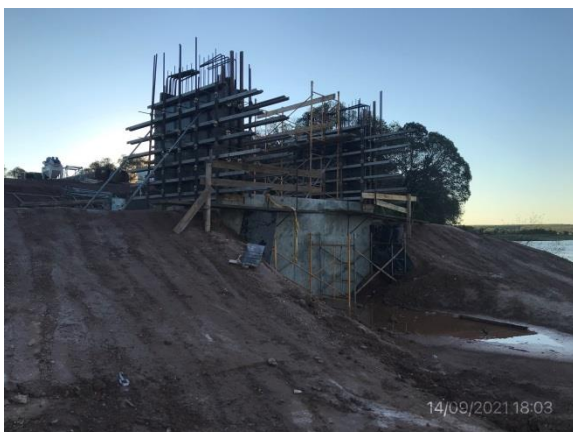
Ilustración 8 – P03, Puente en obra. Estribo margen Oeste en construcción.

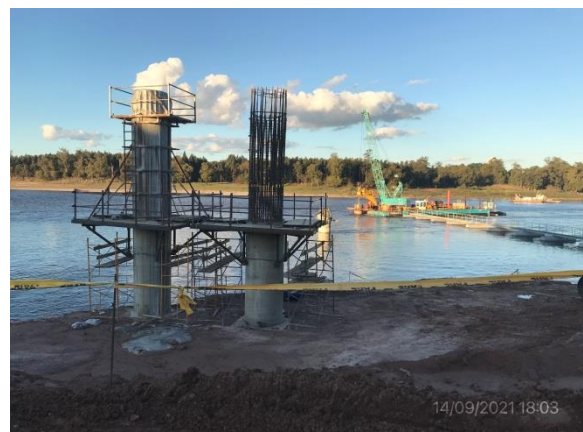
Ilustración 9 – P03, Puente en obra. Pilas de pórticos en construcción.

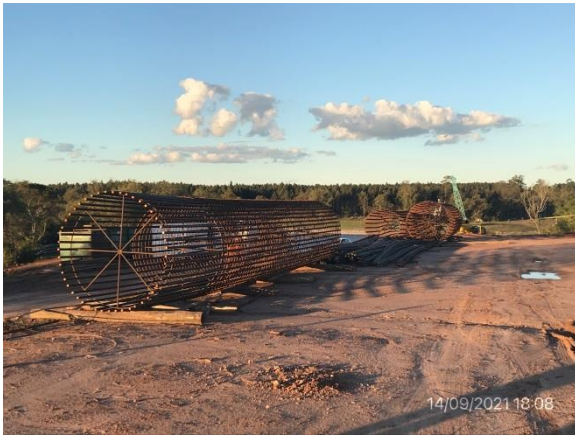
Ilustración 10 – P05, Obrador secundario. Explanada de acopio de armaduras de pilotes.

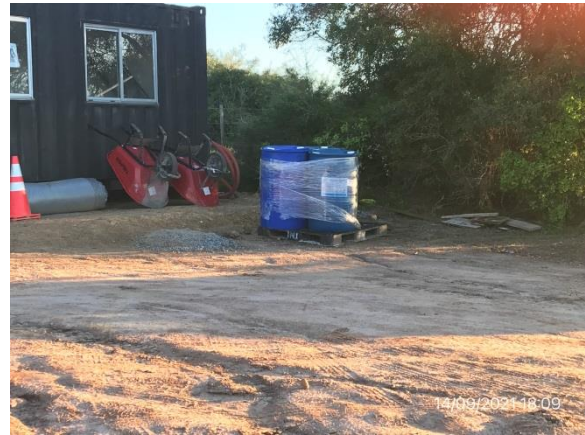
En el frente de obra del puente, la empresa instaló un segundo obrador en la margen Oeste que cuenta con explanadas para depósito de armaduras y camisas metálicas, bancos de producción de armaduras y oficinas. En ese obrador se pudo apreciar que existen tarrinas de productos químicos que no están alojadas en los recintos cerrados. Existe también una segunda pileta de lavado de camiones mixer que no está correctamente construida para cumplir la función. Se retoman estos comentarios en el apartado 7.3.

ID: 02	Coordenadas UTM (X – Y)		Progresiva: 2K600 a (+), Cno. La Balsa	Tipo de NC: 2
	612827	6395546	Código del hallazgo: PEL – 6	
Descripción:				
El obrador secundario (P05) no cuenta con infraestructura adecuada para albergar productos químicos, lo cual contradice el punto 10.2 del MAV. En este aspecto, el PGA de la empresa no detalla las prácticas a impulsar en cuanto al manejo de productos peligrosos, otros que combustibles, aceites y lubricantes.				
Evidencia (Foto, documento, comunicación personal):				
Ilustración 11.

Ilustración 11 – P05, Obrador secundario. Tarrinas de productos químicos a cielo abierto, sin protección.

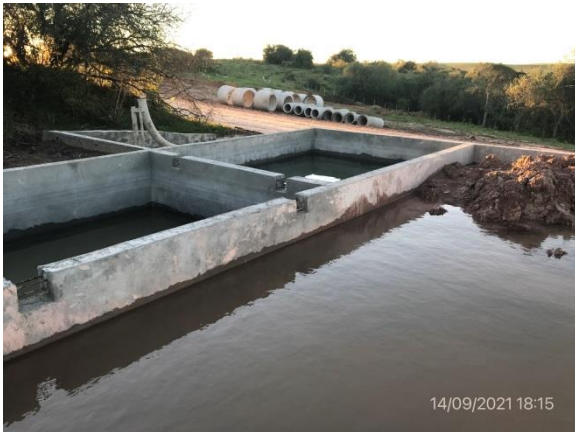
ID: 01	Coordenadas UTM (X – Y)		Progresiva: 2K600 a (+), Cno. La Balsa	Tipo de NC: 1
	612827	6395546	Código del hallazgo: EL – 6	
Descripción: La planta de lavado de camiones mixer de hormigón es disfuncional por tener los controles de nivel por encima de la cota de desborde, generando que ante episodios de lluvia las aguas crudas de lavado sean vertidas al terreno natural. Por lo anterior, se producen vertidos de aguas residuales al Río Negro sin que haya evidencia de que los mismos se realicen en las condiciones que impone el Dec. 253/79, Código de Aguas.				
Evidencia (Foto, documento, comunicación personal): Ilustración 11.

Ilustración 12 – P05, Obrador secundario. Pileta disfuncional de sedimentación de aguas de lavado de camiones mixer.

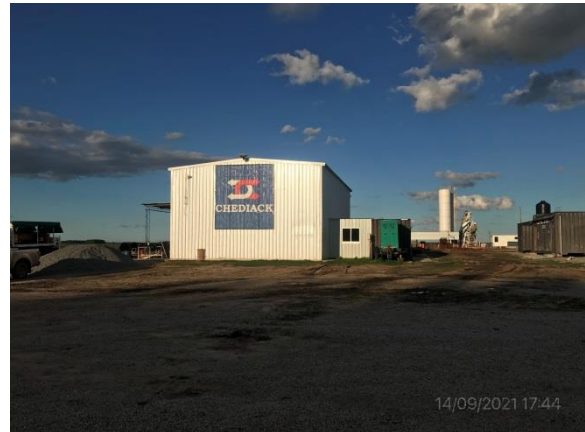
Ilustración 13 – P04, Obrador principal. Padrón N° 15.547 de la 9ª S.C. de Tacuarembó. Cno. La Balsa, progresiva 0K000, vista general.

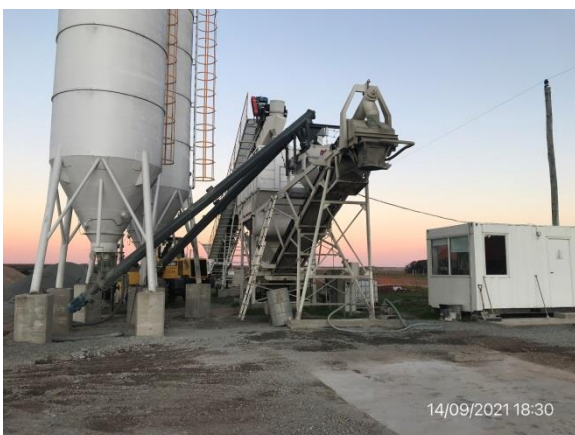
Ilustración 14 – P04, Obrador principal. Planta de hormigón

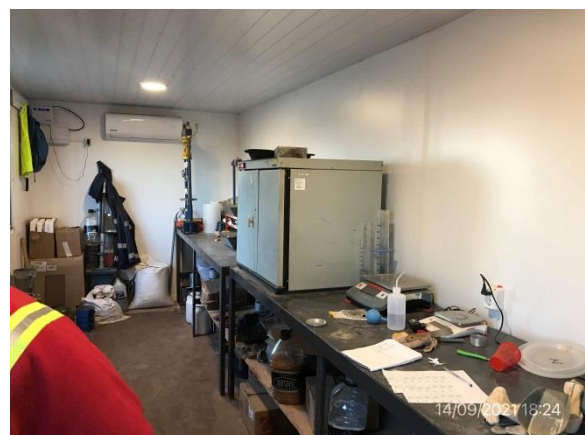
Ilustración 15 – P04, Obrador principal. Laboratorio de hormigón.

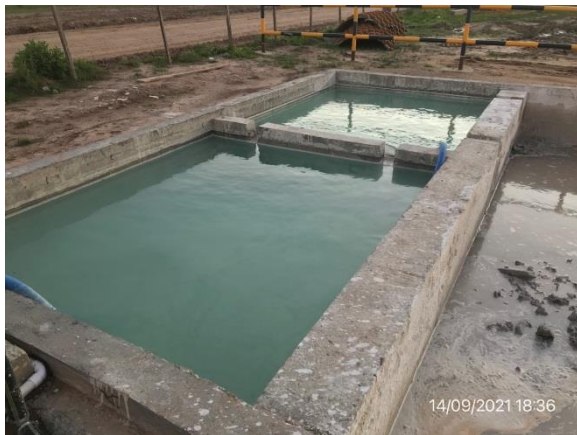
Ilustración 16 – P04, Obrador principal. Pileta de decantación para aguas de lavado de camiones mixer de hormigón.

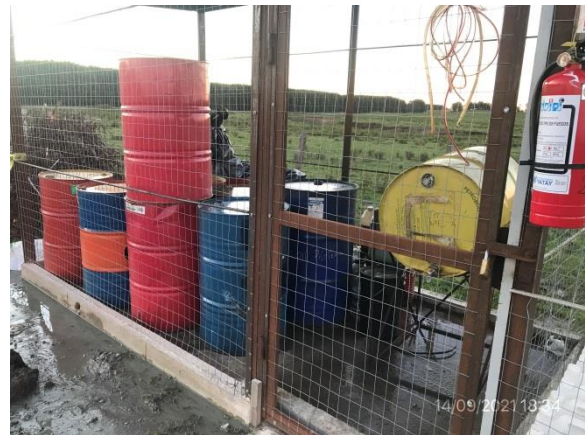
Ilustración 17 – P04, Obrador principal. Depósito techado y con envallado perimetral para hidrocarburos.

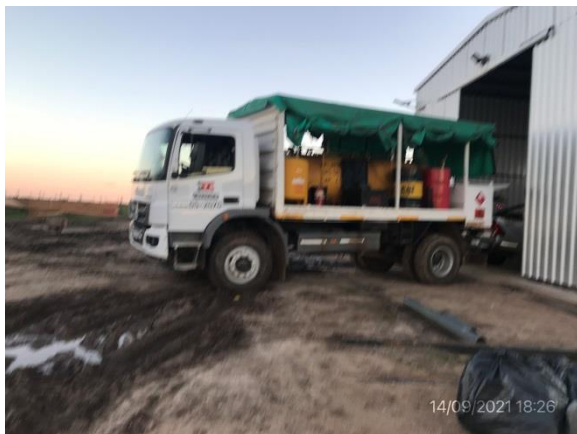
Ilustración 18 – P04, Obrador principal. Camión de mantenimiento de maquinaria.

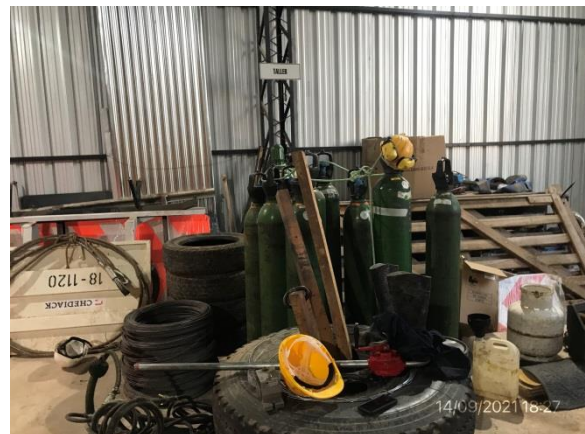
Ilustración 19 – P04, Obrador principal. Depósito, taller mecánico y pañol techados y con piso impermeable.

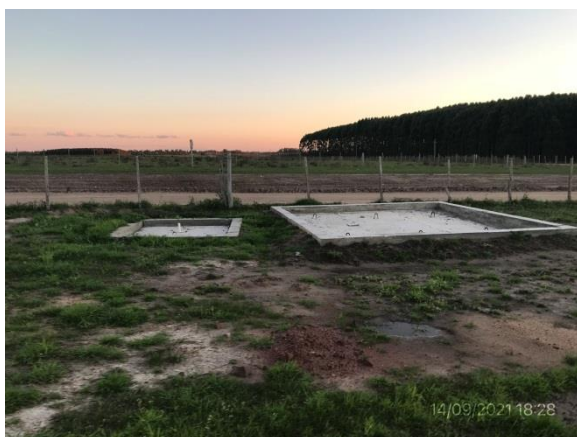
Ilustración 20 – P04, Obrador principal. Depósito impermeable para aguas servidas.
