## INFORME DE AUDITORÍA AMBIENTAL

RE-GA-802-C117  
20211006

## C/117 - Ampliación de Contrato 09/11/2020

### “Sustitución de puente angosto en Ruta 31 progresiva 186K400 por alcantarilla tipo H”

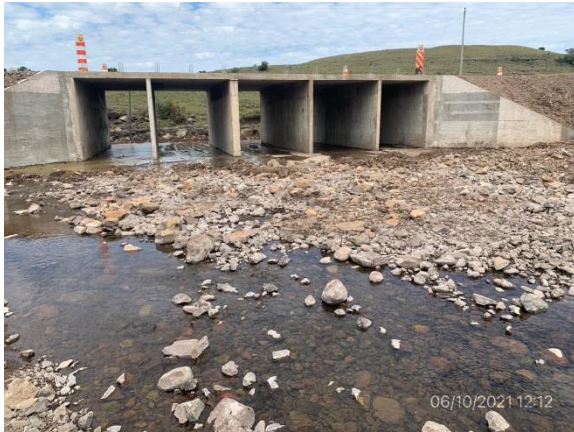
*Ilustración 4 – P01. Alcantarilla tipo H terminada en Ruta 31, progresiva 186K400. Cauce con restauración ambiental culminada*

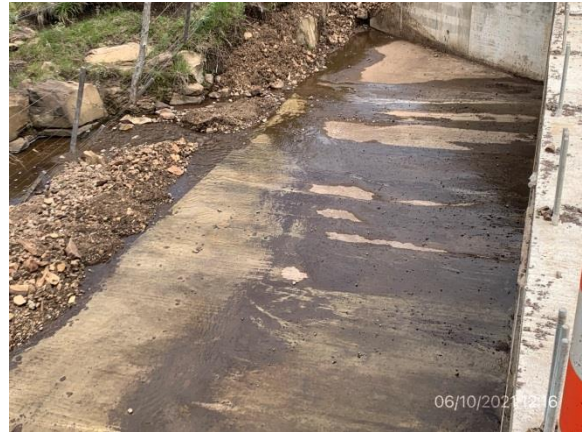
En la zona de la nueva alcantarilla se pudo observar que la recuperación ambiental en líneas generales se realizó según lo establece el MAV de 1998. La zona del obrador está libre de ROCs u otros residuos, y el curso de agua no presenta señales de antropización. Sin embargo, no es correcta la remediación ambiental de los taludes de las zonas de acceso a la alcantarilla en la senda a (+). Se retoma este comentario en el apartado 7.4.

*Ilustración 5 – P01. Alcantarilla tipo H terminada en Ruta 31, progresiva 186K400, sin restos de obra civil (ROCs).*

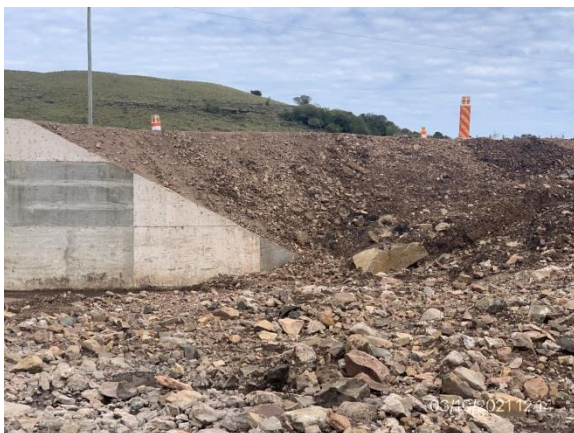
ID: 04	Coordenadas UTM (X – Y)		Progresiva: 186K400, Ruta 31.
	566272	6498877	Código del hallazgo: PF - 10
<b>Descripción:</b> En ambos accesos a la alcantarilla sobre la senda a (+), los taludes fueron revestidos con material granular inerte, lo cual dificulta el empastado y expone los mismos a procesos erosivos por arrastre pluvial.			
<b>Evidencia (Foto, documento, comunicación personal):</b> Ilustración 6, Ilustración 7.

*Ilustración 6 – P01, Talud al norte de alcantarilla H en senda a (+) sin restitución de tapiz vegetal.*

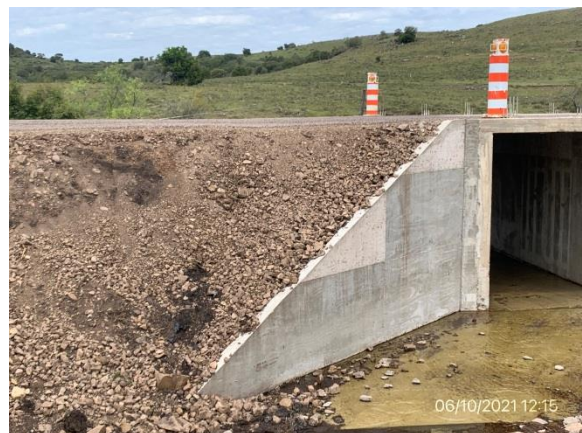
*Ilustración 7 – P01, Talud al sur de alcantarilla H en senda a (+) sin restitución de tapiz vegetal.*

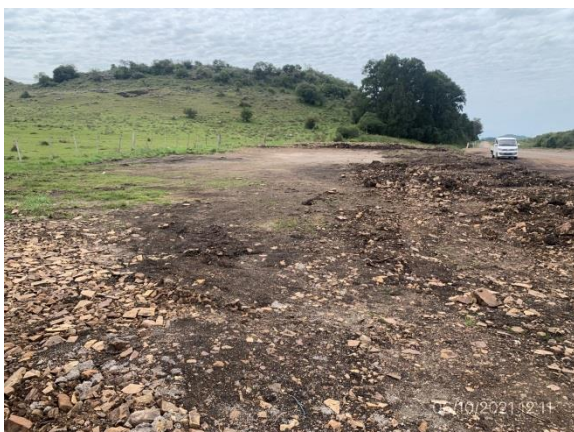
*Ilustración 8 – P01. Obrador desmontado y con restauración ambiental realizada.*

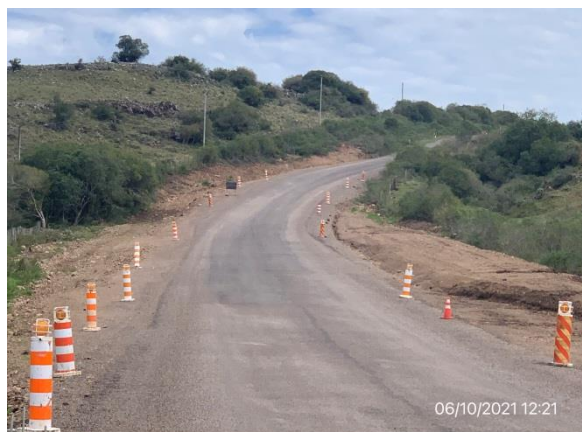
A nivel de usuario de la red vial, se trata de una obra que dotará a la Ruta 31 de condiciones de circulación muy mejoradas, ya que se pasa de un puente angosto de 3.5 m a una alcantarilla del doble de ancho. De momento la obra cuenta con señalización provisoria, hasta que el subcontratista de señalización Bordonix SA ejecute la señalización definitiva.

*Ilustración 9 – P01. Ruta 31, acceso norte a alcantarilla terminado, restando obras de señalización.*
