INFORME DE AUDITORÍA AMBIENTAL

RE-GA-802-C120
20211007

Informe de Auditoría Ambiental

C/120 - Ampliación de Contrato 14/04/2021 - Grupo 3.

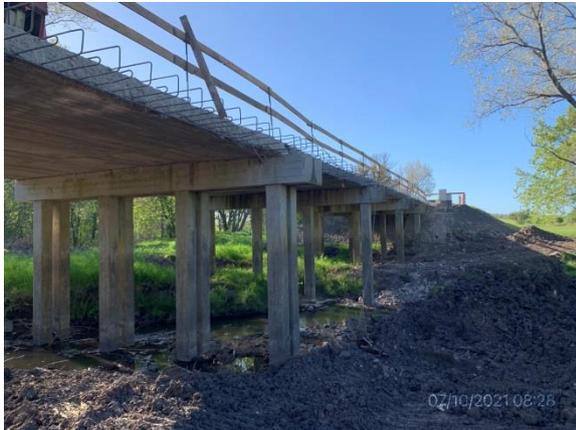
Ilustración 4 – P01, Puente en obra sobre A° Pantanoso. Trabajos de ensanche de tablero.

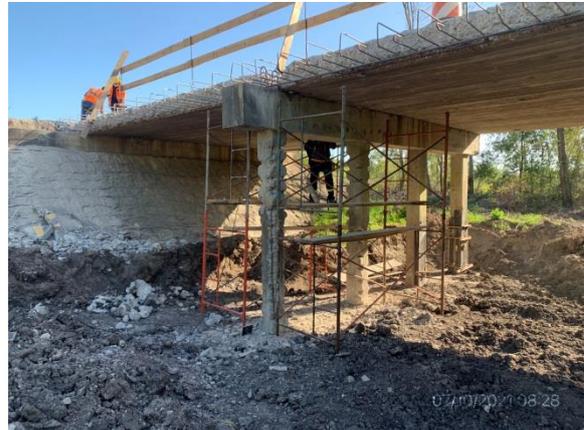
Ilustración 5 – P01, Puente en obra sobre A° Pantanoso. Trabajos de engrosamiento y refuerzo de pilares.

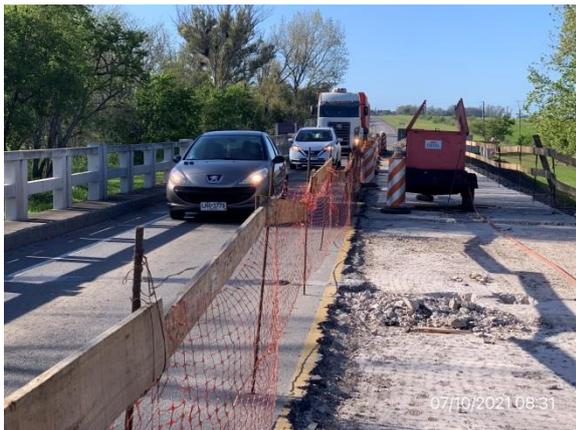
Ilustración 6 – P01, Puente en obra sobre A° Pantanoso, trabajos en media calzada.

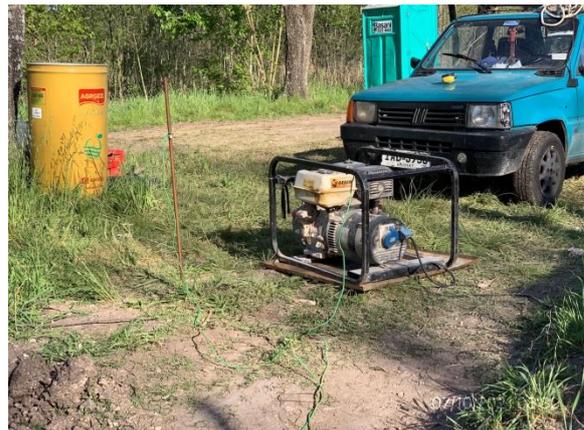
ID: 01	Coordenadas UTM (X – Y)		Progresiva: 356K910 a (-). Ruta 3	Tipo de NC: 2
	405632	6411769	Código del hallazgo: RS – 6, PEL – 6.	
Descripción:				
En el obrador provisorio del A° Pantanoso no hay infraestructura suficiente para la gestión segregada de residuos por origen ni estructuras portátiles de contención para prevenir derrames de combustible en el generador eléctrico, lo cual contraviene el apartado 10.2 del MAV.				
Evidencia (Foto, documento, comunicación personal):				
Ilustración 7, Ilustración 8.

Ilustración 7 – P01, Puente en obra sobre A° Pantanoso. Campamento provisional, grupo electrógeno apoyado en suelo desnudo.

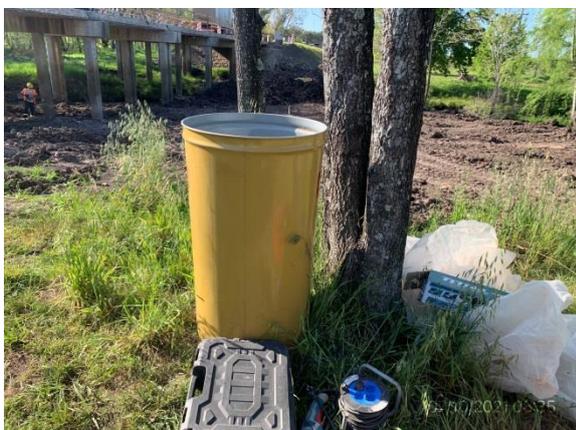
Ilustración 8 – P01, Puente en obra sobre A° Pantanoso, infraestructura para residuos no permite gestión segregada por corriente de generación.

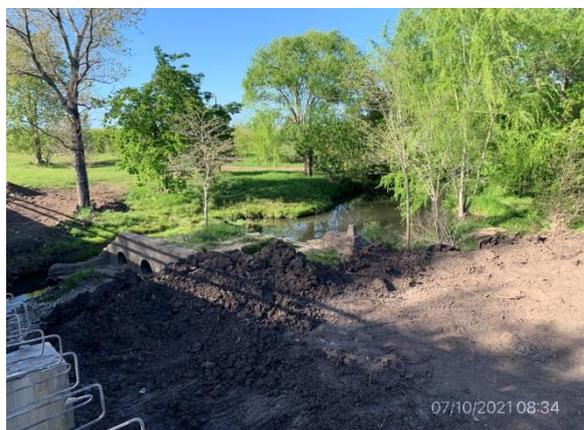
ID: 02	Coordenadas UTM (X – Y)		Progresiva: 356K910 a (-). Ruta 3	Tipo de NC: 2
	405632	6411769	Código del hallazgo: RS – 6	
Descripción: En el campamento provisorio del A° Pantanoso no está delimitada la zona inundable, lo cual contraviene el apartado 9.8 del MAV.				
Evidencia (Foto, documento, comunicación personal): Ilustración 9.

Ilustración 9 – P01, Puente en obra sobre A° Pantanoso. El campamento provisional está instalado sin demarcación de zona inundable.

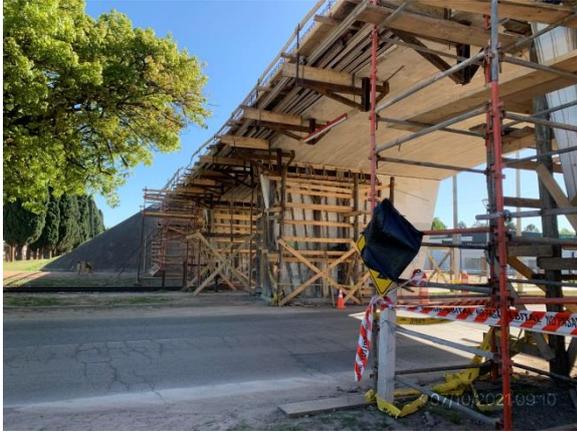
Ilustración 10 – P03, pasaje superior sobre Ruta 90. Obras de ensanche de tablero en voladizos y refuerzo de armadura de pilares.

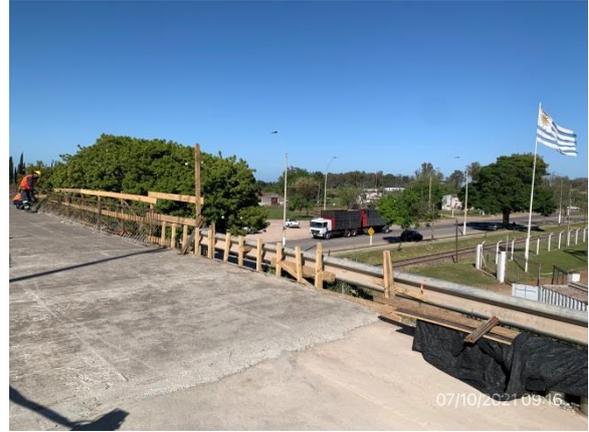
Ilustración 11 – P03, pasaje superior sobre Ruta 90. Obras de ensanche y refuerzo de tablero.

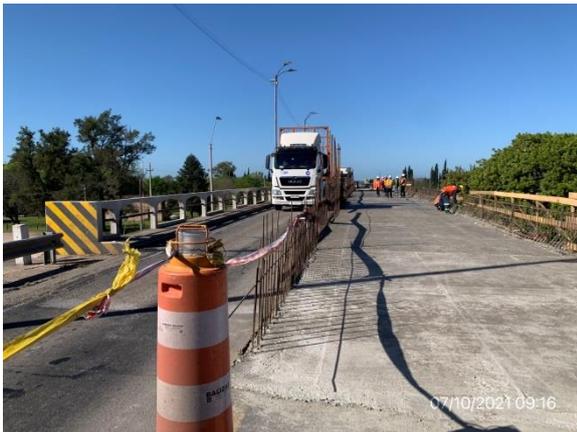
Ilustración 12 – P03, pasaje superior sobre Ruta 90. Tránsito en media calzada.

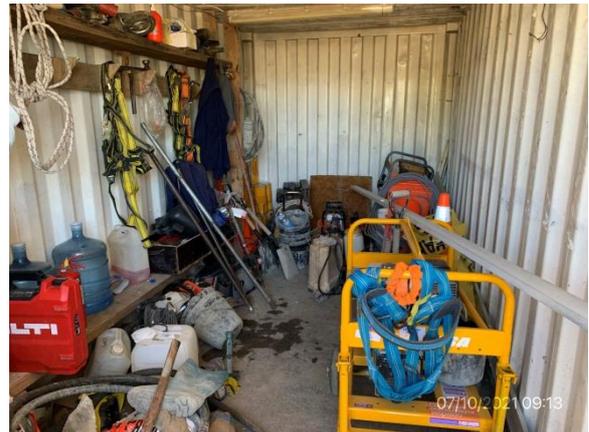
Ilustración 13 – P03, pasaje superior sobre Ruta 90. Pañol cerrado con depósito de lubricantes y equipamiento.

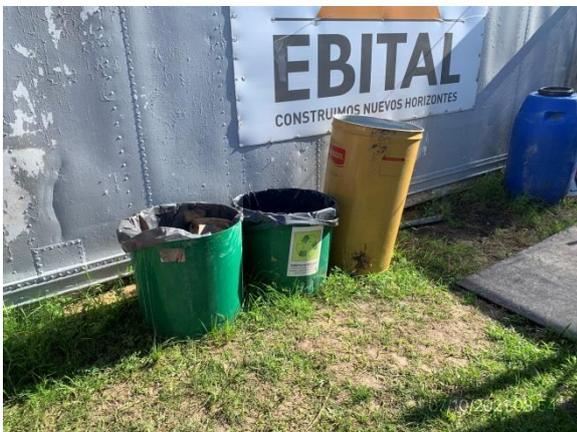
Ilustración 14 – P02, Obrador principal EBITAL SA. Residuos segregados por corriente de generación.

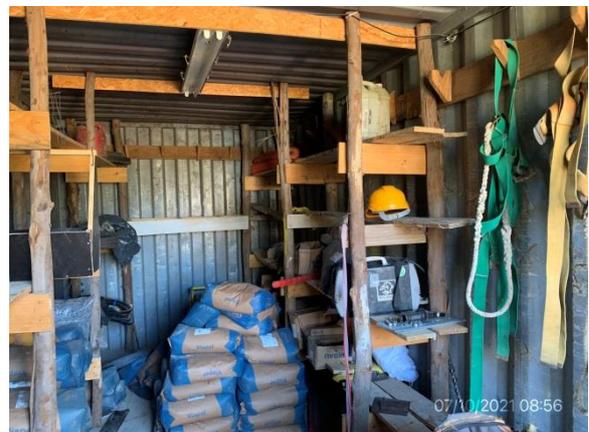
Ilustración 15 – P02, Obrador principal EBITAL SA. Pañol cerrado.

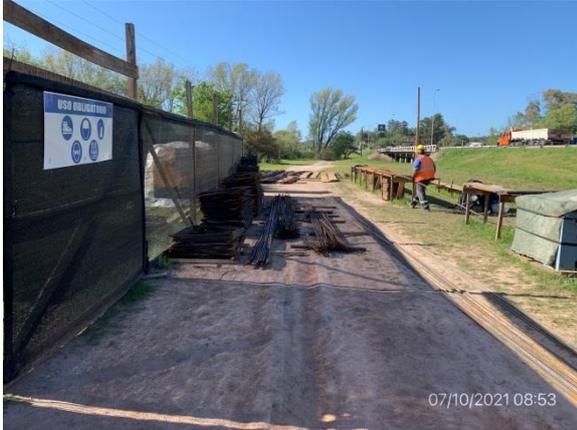
Ilustración 16 – P02, Obrador principal EBITAL SA. Depósito de armaduras.

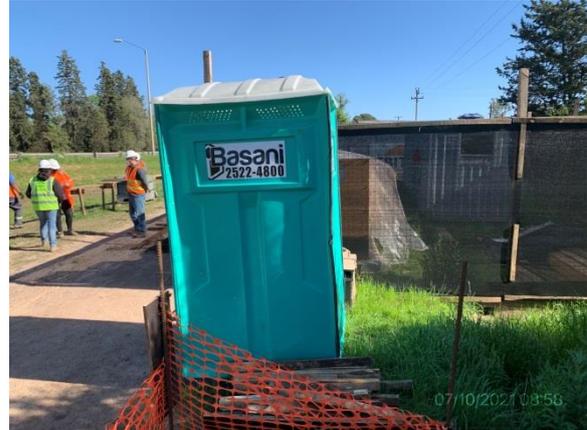
Ilustración 17 – P02, Obrador principal EBITAL SA. Baños portátiles.

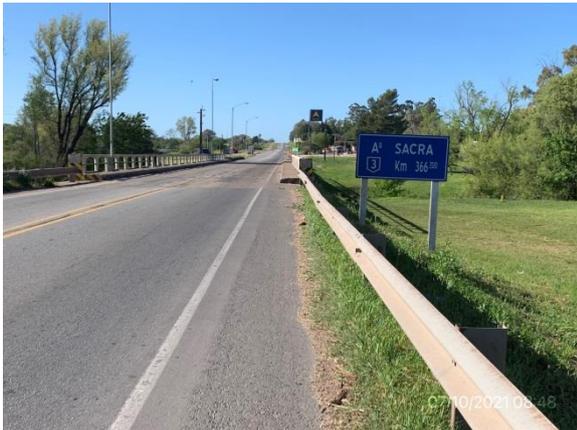
Ilustración 18 – P02, Puente sobre A° Sacra, aún no comenzaron las obras.
