INFORME DE AUDITORÍA AMBIENTAL

RE-GA-802-C128
20211006

Informe de Auditoría Ambiental C/128 - Contrato Básico 05/11/2020 “Ruta 59, tramo 19K380 – 39K350”

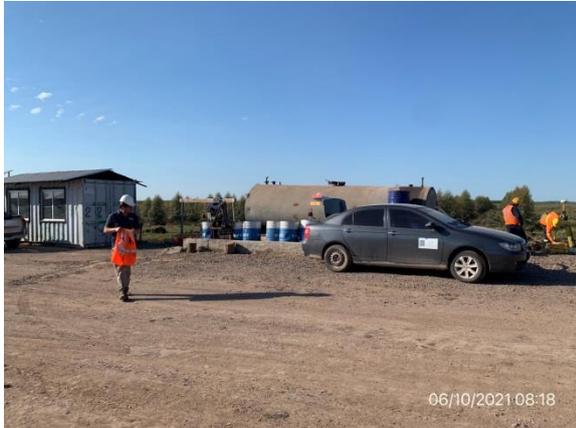
Ilustración 4 – P03, Obrador principal.

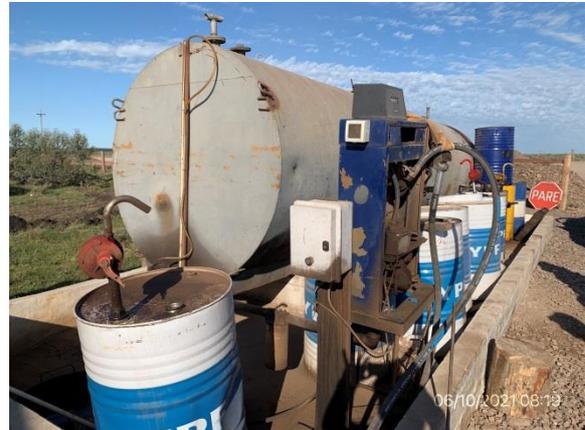
Para el almacenamiento de combustible el obrador cuenta con un tanque fijo, instalado en un recinto con piso impermeable y contención perimetral.

Ilustración 5 – P03, Obrador principal. Depósito de combustible con envallado perimetral.

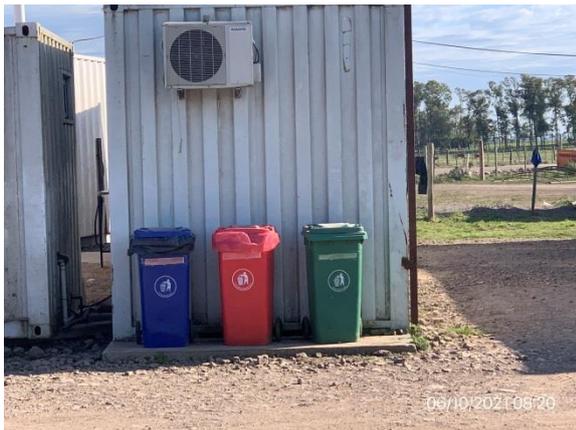
En general, la infraestructura disponible para el acopio y segregación de residuos es escasa en proporción a la extensión del predio y las múltiples tareas que en él tienen lugar. Se retoma este comentario en el apartado 7.3.

ID: 03	Coordenadas UTM (X – Y)		Progresiva: 11K200 a (+). Ruta 59	Tipo de NC: 2
	602705	6418646	Código del hallazgo: RS – 6	
Descripción: En el predio de la cantera y del obrador hay una única estación para gestión segregada de residuos, que resulta insuficiente para la extensión del predio, lo cual contraviene el apartado 10.2 del MAV				
Evidencia (Foto, documento, comunicación personal): Ilustración 6.

Ilustración 6 – P03, Obrador principal. Estación de segregación de residuos por corriente de generación, única en todo el obrador.

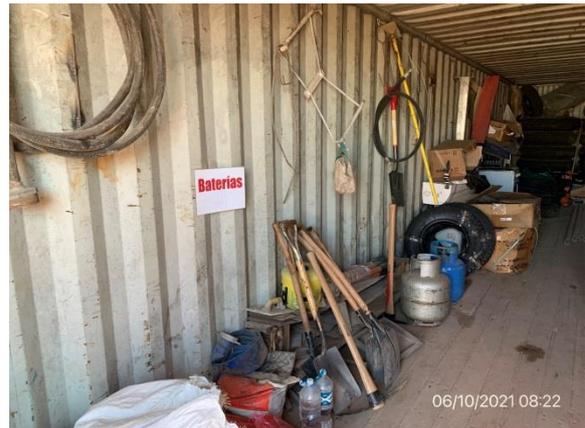
Ilustración 7 – P03, Obrador principal. Pañol cerrado.

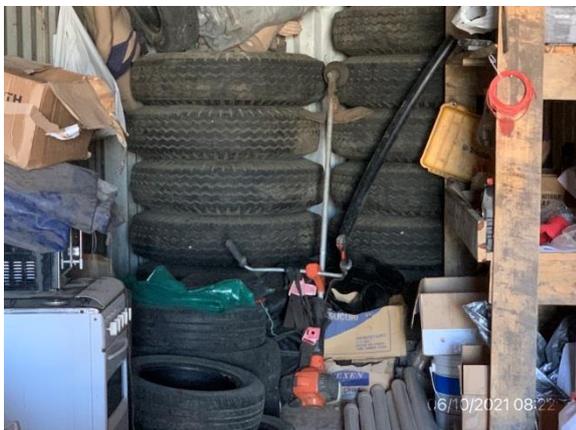
Ilustración 8 – P03, Obrador principal. Depósito de cubiertas en recinto cerrado.

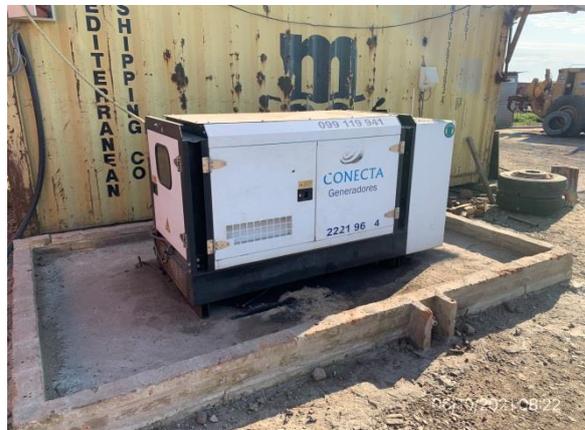
El abastecimiento de energía eléctrica es mediante un generador correctamente ubicado sobre una batea de hormigón para evitar posibles derrames de lubricantes y combustibles.

Ilustración 9 – P03, Obrador principal. Grupo eléctrico con envallado perimetral.

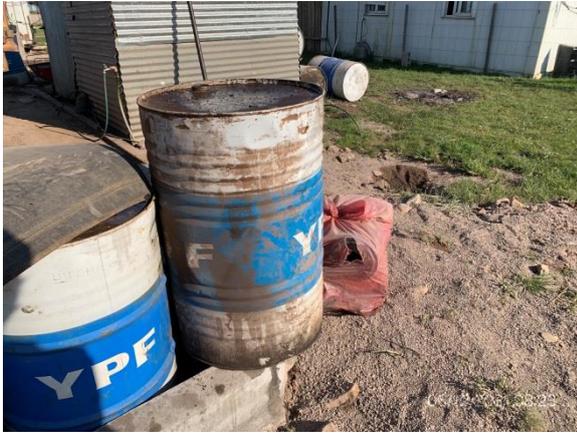
El depósito de productos químicos y lubricantes se encuentra correctamente techado, ventilado, con piso impermeable y contención perimetral, aunque con capacidad colmada y excedida. La misma situación se observa en la zona destinada a depósito de aceites usados. Se retoma este comentario en el apartado 7.4.

ID: 06	Coordenadas UTM (X – Y)		Progresiva: 11K200 a (+). Ruta 59	
	602705	6418646	Código del hallazgo: PEL – 6	
Descripción: Los envallados para acopio de lubricantes usados y nuevos tienen colmada su capacidad.				
Evidencia (Foto, documento, comunicación personal): Ilustración 10, Ilustración 12.

Ilustración 10 – P03, Obrador principal. Tarrinas de aceites usados en envallado con capacidad colmada.

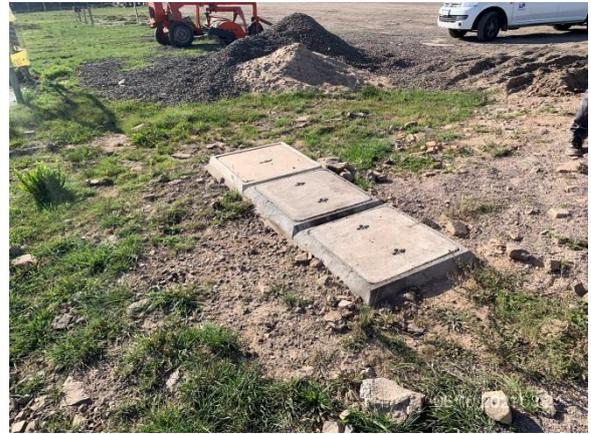
Ilustración 11 – P03, Obrador principal. Trampa de grasas y aceites proveniente de envallado de tarrinas de aceites usados.

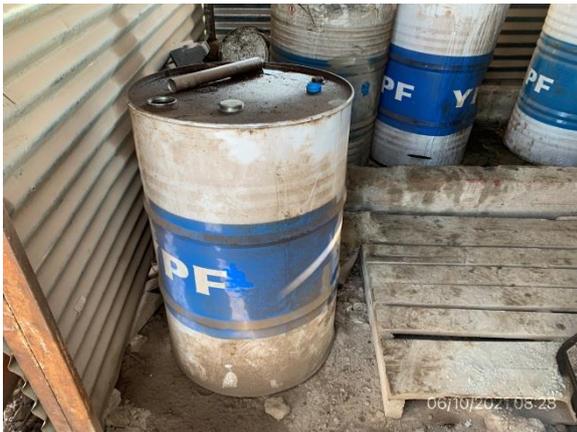
Ilustración 12 – P03, Obrador principal. Depósito de lubricantes con capacidad colmada.

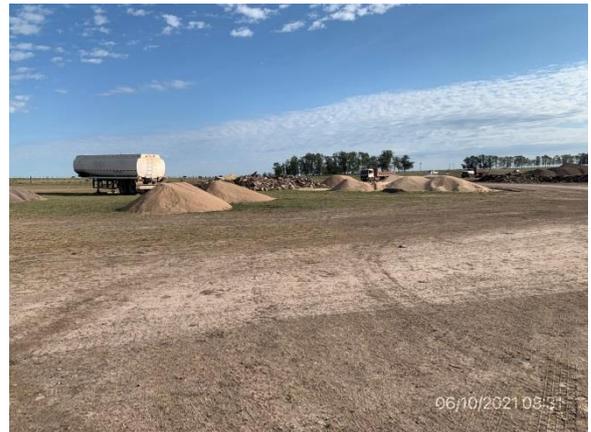
En la cantera se encuentran ubicados los trenes de trituración, los acopios de material granular y el depósito de emulsiones asfálticas. Ese sector no cuenta con un área específica para la gestión segregada de residuos. Se retoma este comentario en el apartado 7.3.

Ilustración 13 – P03, Cantera. No hay estructura para gestión de residuos.

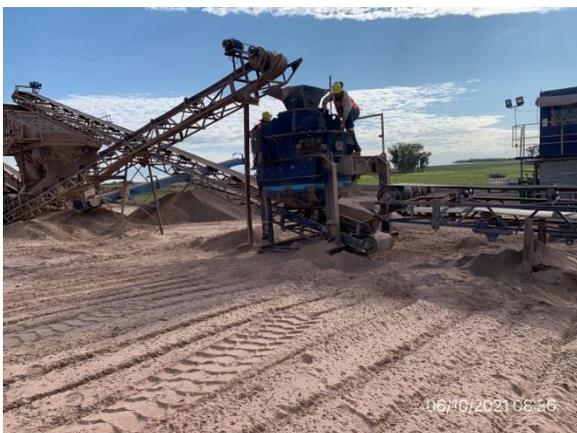
Ilustración 14 – P03, Cantera. Planta de Trituración.

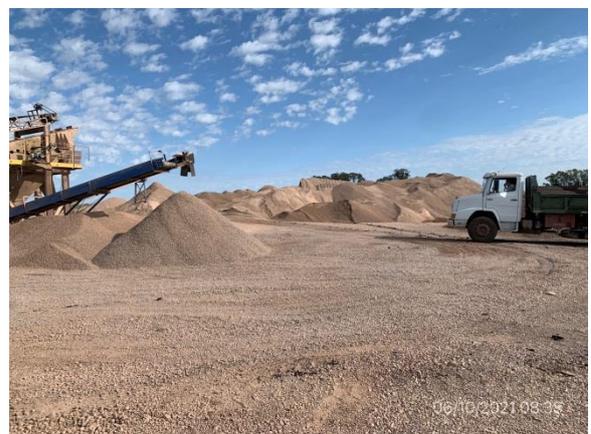
Ilustración 15 – P03, Cantera. Acopios de material triturado.

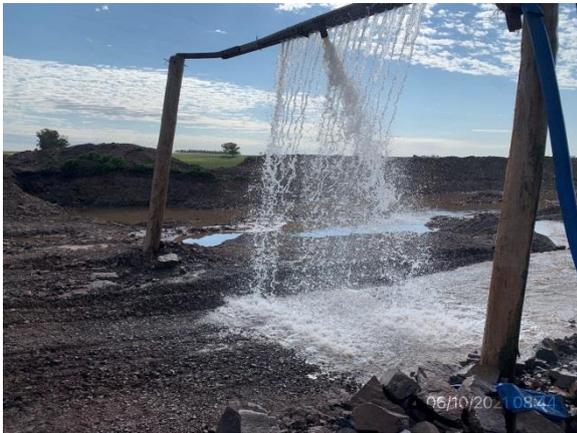
Se valora positivamente el sistema de lavado de agregados dispuesto en la cantera, que por medio de un sistema de recirculación evita el consumo excesivo de agua.

Ilustración 16 – P03, Cantera. Sistema cerrado de recirculación de agua para lavado de material triturado.

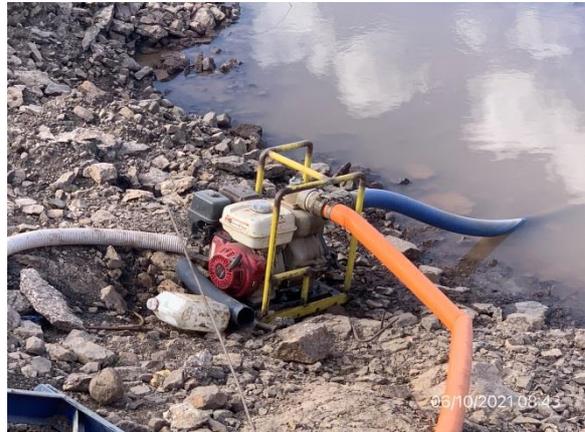
ID: 02	Coordenadas UTM (X – Y)		Progresiva: 11K200 a (+). Ruta 59	Tipo de NC: 2
	602705	6418646	Código del hallazgo: PEL – 6	
Descripción:				
En la cantera hay equipos como una motobomba que no cuentan con bandejas metálicas u otro sistema para prevenir los derrames de combustible, lo cual contraviene el apartado 10.2 del MAV				
Evidencia (Foto, documento, comunicación personal):				
Ilustración 17.

Ilustración 17 – P03, Cantera. Motobomba en funcionamiento sin contención perimetral para prevenir derrames.

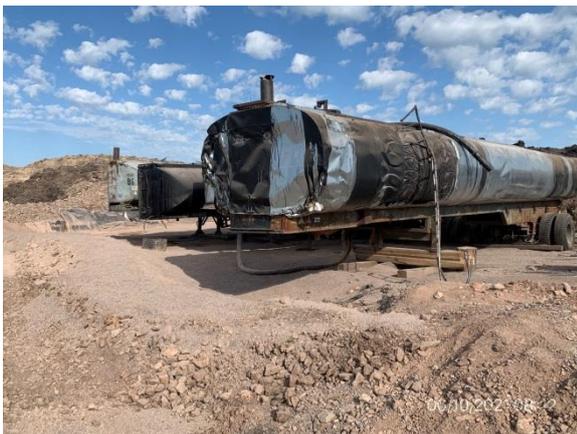
Ilustración 18 – P03, Cantera. Tanque de emulsiones asfálticas en recinto envallado e impermeable.

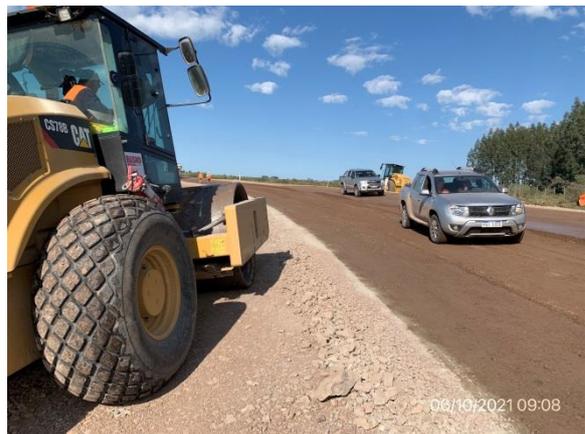
Ilustración 19 – P01, Inicio del tramo. Ruta 59 progresiva 19K380, acceso norte a A° Malo.

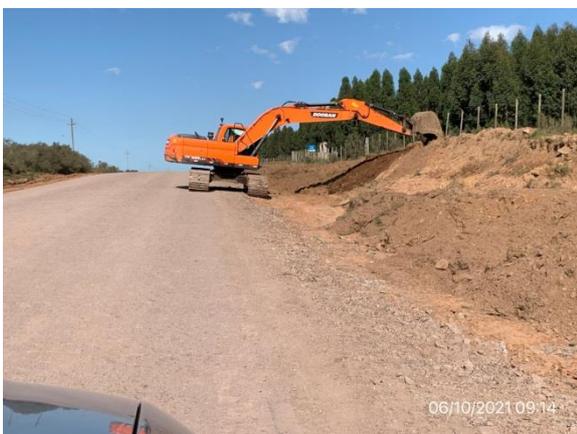
Ilustración 20 – P04, Frente de obras. Ejecución de ensanche y recargo de bases, Ruta 59 progresiva 21K100.

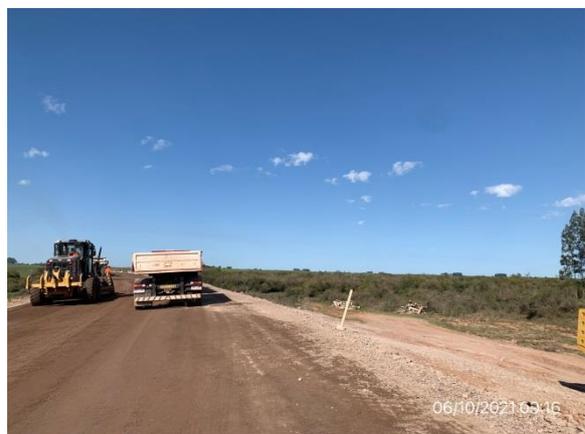
Ilustración 21 – P04, Frente de obras. Ejecución de ensanche y recargo de bases, Ruta 59 progresiva 21K100.
