INFORME DE AUDITORÍA AMBIENTAL

RE-GA-802-M42
20211007

M/42 Ampliación de Contrato 14/04/2021 - Grupo 4.

“Proyecto y construcción del ensanche y refuerzo de los puentes de Ruta 3 sobre A° San Francisco Gde. (375K740), A° San Francisco Chico (378K560), Pasaje superior sobre vía férrea (403K480) y A° Quebracho (416K130)”

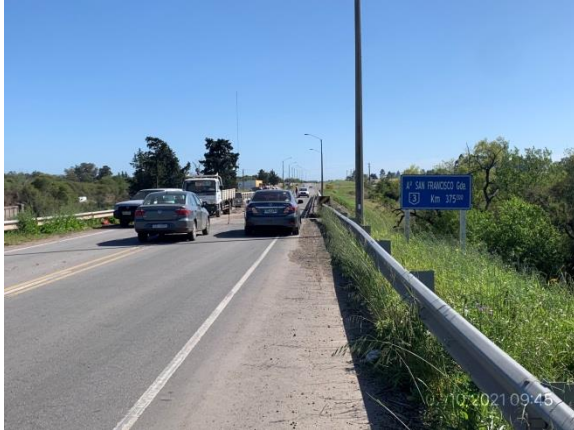
Ilustración 4 – P01, Puente sobre A° San Francisco G^{de}.
Obras en ejecución.

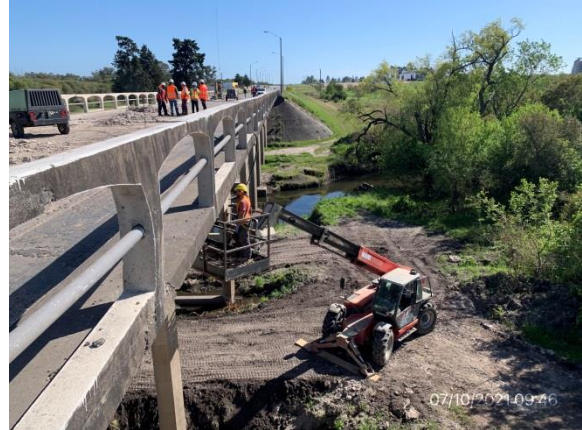
Ilustración 5 – P01, Puente sobre A° San Francisco G^{de}.
Obras de refuerzo de tablero en ejecución.

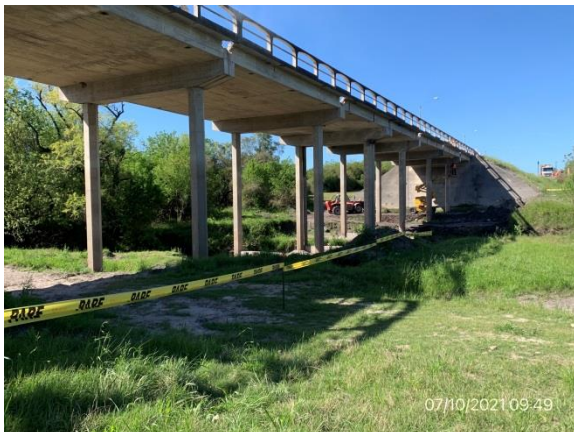
ID: 01	Coordenadas UTM (X – Y)		Progresiva: 375K740, Ruta 3	Tipo de NC: 2
	402578	6429125	Código del hallazgo: RS – 6	
Descripción: En el puente sobre A° San Francisco Gde – P01 – no hay infraestructura para gestión segregada de residuos, lo cual contraviene el apartado 10.2 del MAV.				
Evidencia (Foto, documento, comunicación personal): Ilustración 6.

Ilustración 6 – P01, Puente sobre A° San Francisco G^{de}.
Zona de máxima creciente indicada. No hay
infraestructura para gestión segregada de residuos.

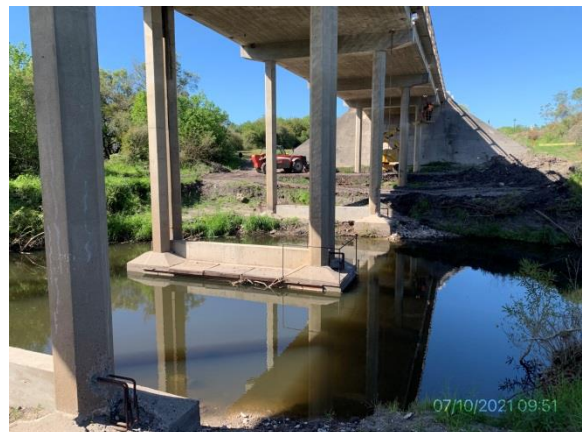
Ilustración 7 – P01, Puente sobre A° San Francisco G^{de}.
Nuevas riostras sobre cimientos existentes.

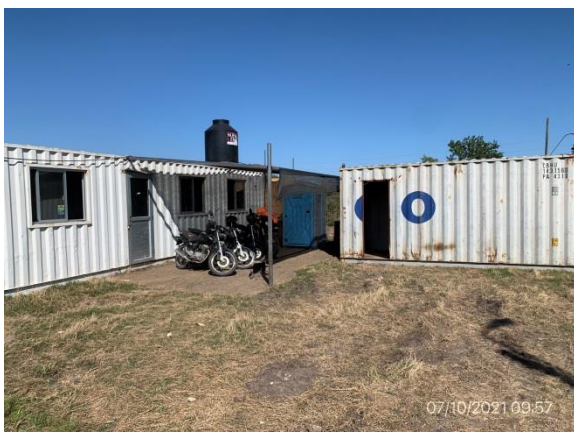
Ilustración 8 – P01, Puente sobre A° San Francisco G^{de}.
Campamento provisorio de Ingeniería Pacífico SA,
infraestructura escasa para gestión segregada de
residuos.

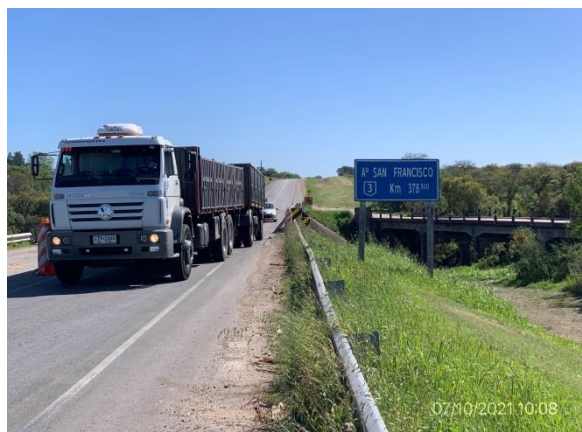
Ilustración 9 – P02, Puente sobre A° San Francisco
Chico. Obras en construcción.

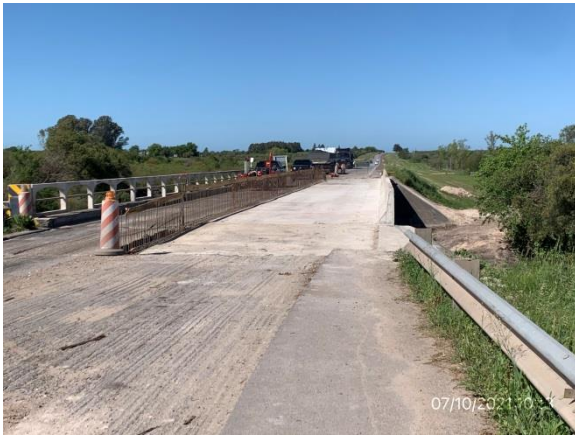
Ilustración 10 – P02, Puente sobre A° San Francisco Chico. Obras de refuerzo de tablero en medio tramo.

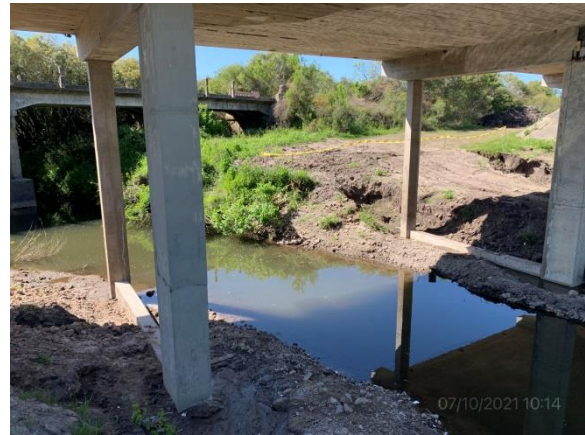
Ilustración 11 – P02, Puente sobre A° San Francisco Chico. Trabajos de recreo de pilares

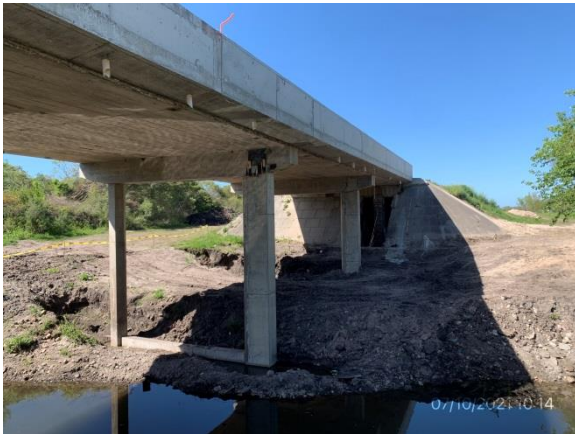
Ilustración 12 – P02, Puente sobre A° San Francisco Chico. No hay infraestructura para gestión segregada de residuos.

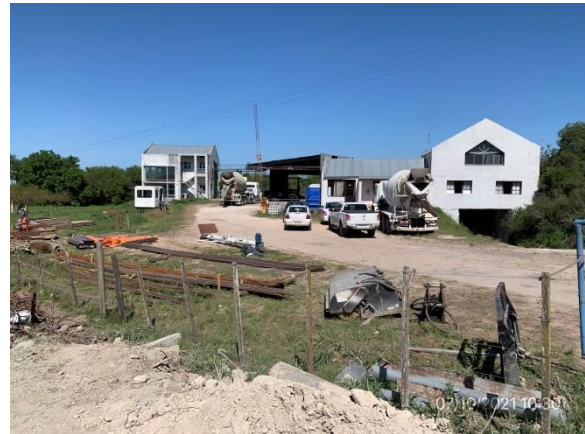
ID: 02	Coordenadas UTM (X – Y)		Progresiva: 378K750 a (-). Ruta 3
	752752	6419171	Código del hallazgo: EA - 7, RS – 7, PEL – 7
Descripción:			
El Obrador subcontratista Ingeniería Pacífico SA ubicado en la faja pública de Ruta 3 no está claramente deslindado del emprendimiento productivo que está en el padrón contiguo, lo cual expone a la obra a no poder deslindar eventuales responsabilidades por eventos ambientales.			
Evidencia (Foto, documento, comunicación personal):			
Ilustración 13.

Ilustración 13 – P05, Obrador subcontratista Ingeniería Pacífico SA. Vista general. No hay separación clara que distinga obrador de emprendimiento privado.

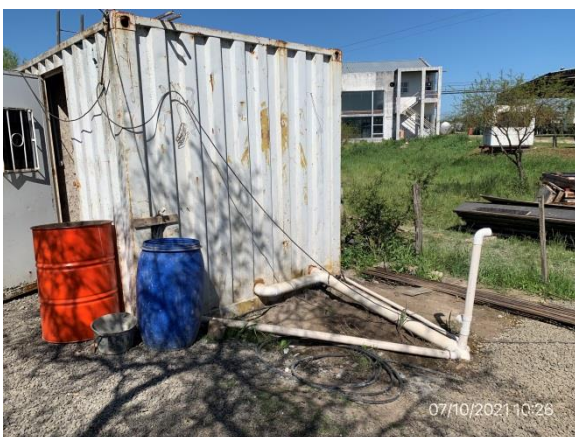
Ilustración 14 – P05, Obrador subcontratista Ingeniería Pacífico SA. Residuos segregados por corriente de generación y baño con depósito impermeable.

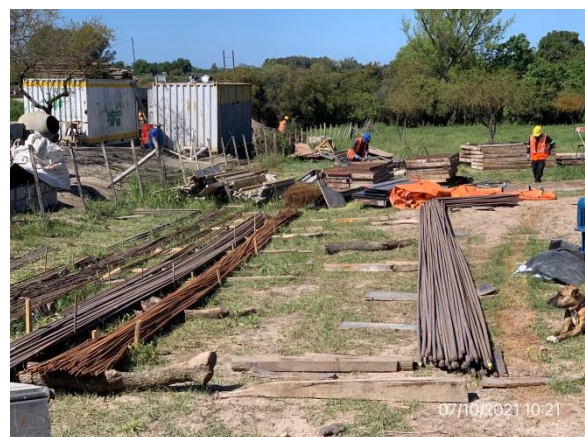
Ilustración 15 – P05, Obrador subcontratista Ingeniería Pacífico SA. Sector de preparación de armaduras.

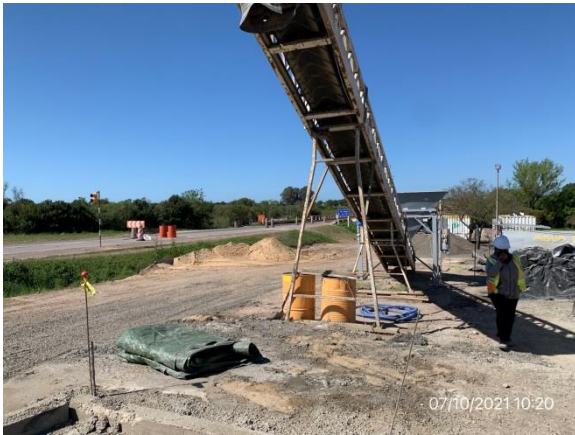
Ilustración 16 – P05, Obrador subcontratista Ingeniería Pacífico SA. Plata de hormigón.

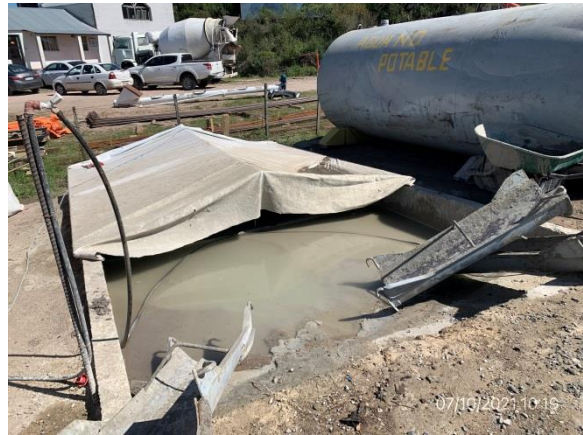
Ilustración 17 – P05, Obrador subcontratista Ingeniería Pacífico SA. Pileta de decantación de aguas de lavado de camiones míxer.

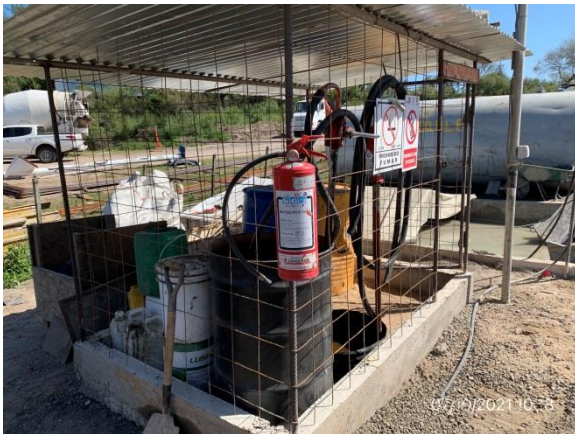
Ilustración 18 – P05, Obrador subcontratista Ingeniería Pacífico SA. Recinto techado y envallado para aceites y lubricantes.

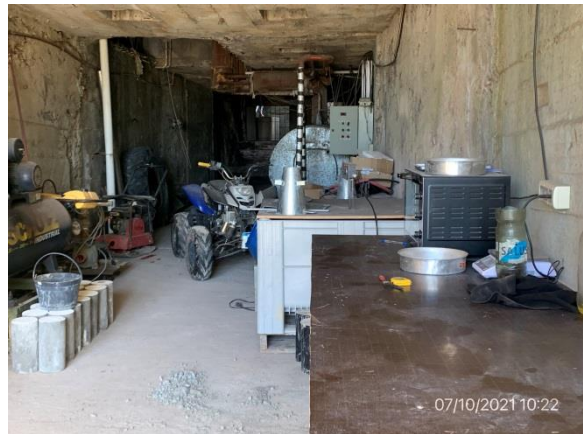
Ilustración 19 – P05, Obrador subcontratista Ingeniería Pacífico SA. Laboratorio de hormigón.
