## INFORME DE AUDITORÍA AMBIENTAL

RE-GA-802-M42  
20211007

## M/42 - Ampliación de Contrato 13/07/2021.

### “Rehabilitación del tramo 4 de Ruta 3, entre Ruta 26 y acceso a puente sobre A° Guaviyú”

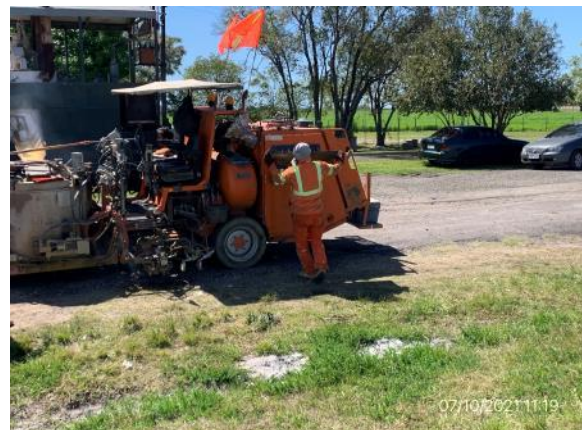
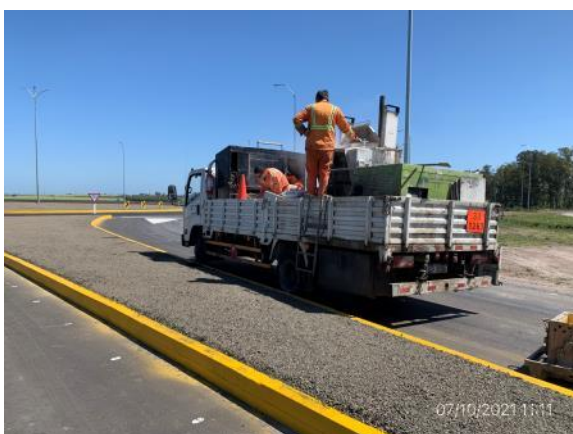
Los trabajos en ejecución al momento de la auditoría eran los de señalización horizontal y vertical, a cargo de la empresa subcontratada Bordonix SA. No hay evidencia de que la subcontratista haya adherido al PGA de la obra o bien haya presentado el suyo propio, por lo que en el apartado 7.4 se comenta este punto. Sin embargo, se trata de una empresa con larga experiencia en el rubro y pudimos apreciar al momento de la ejecución que las tareas se realizaban de una forma correcta y apegada al MAV de 1998. Bordonix contaba en su equipamiento con diversos accesorios para el manejo de residuos líquidos y sólidos provenientes de las tareas de pintura.

Ilustración 7 – P01, Rotonda de Rutas 3 y 26. Frente de obras, trabajos de señalización horizontal en ejecución

Ilustración 8 – P01, Rotonda de Rutas 3 y 26. Frente de obras, trabajos de señalización horizontal en ejecución.

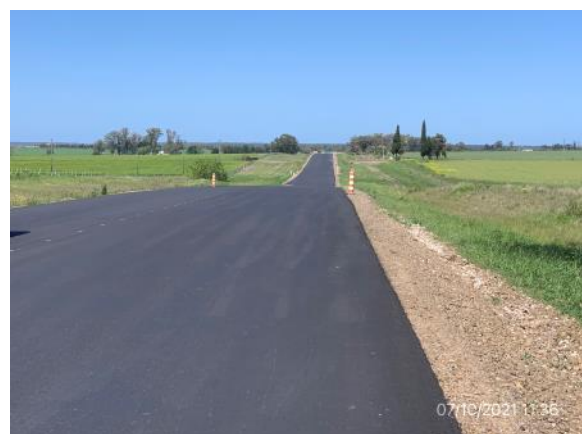
En el frente de obras se constató que las obras obligatorias de la Ampliación de contrato están culminadas y que la recuperación ambiental de la zona de la faja pública de la ruta 3 se realizó de acuerdo al PRA. Las zonas de cunetas y faja pública están adecuadamente conformadas, con pendientes y empastado correctas para que los escurrimientos pulviales tengan lugar sin generar erosión.

Ilustración 9 – Ruta 3, tramo de obras con refuerzo estructural y recapado terminados y con recuperación ambiental de la faja pública realizada: empastado y drenajes adecuados.

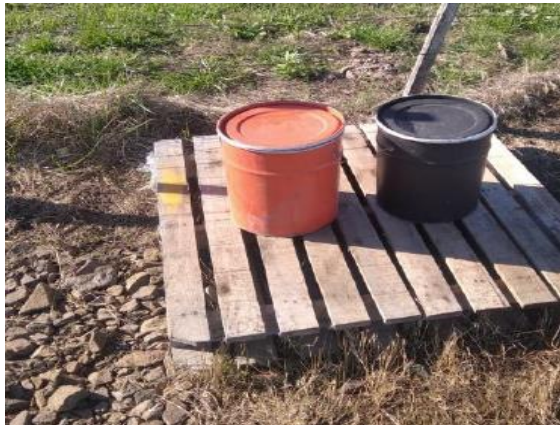
ID: 03	Coordenadas UTM (X – Y)		Progresiva: 408K100 a (+), Ruta 3
	419654	6453917	Código del hallazgo: RS - 6
<b>Descripción:</b> En el campamento provisorio no hay suficiente infraestructura para el acopio de forma segregada y posterior gestión de los residuos sólidos			
<b>Situación actual:</b> Cumplida			
<b>Evidencia (Foto, documento, comunicación personal):</b> Ilustración 12

Ilustración 12 – Campamento provisional actualmente desmontado en progresiva 408K100 a (+), Ruta 3. Estructura provisional para retención de derrames. Foto proporcionada por la empresa el 14/07/2021.

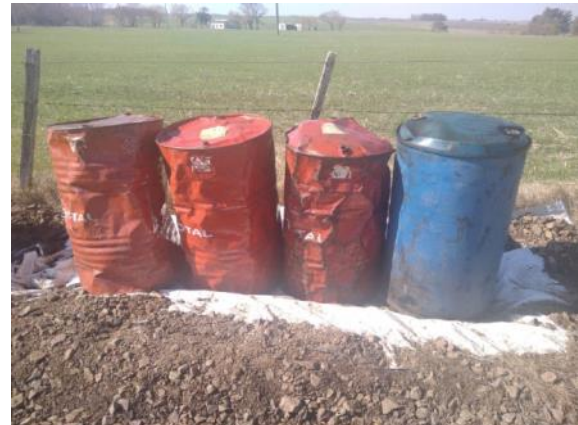
ID: 01	Coordenadas UTM (X – Y)		Progresiva: 408K100 a (+), Ruta 3	Tipo de NC: 2
	419654	6453917	Código del hallazgo: EL - 6	
<b>Descripción:</b> En el campamento provisorio hay tarrinas conteniendo emulsión asfáltica apoyadas directamente en el suelo desnudo. Lo anterior contraviene el PGA de la empresa y el 10.2 del MAV.				
<b>Situación actual:</b> Cumplida.				
<b>Evidencia (Foto, documento, comunicación personal):</b> Ilustración 13.

Ilustración 13 – Campamento provisional actualmente desmontado en progresiva 408K100 a (+), Ruta 3. Estructura provisional para retención de derrames. Foto proporcionada por la empresa el 14/07/2021.

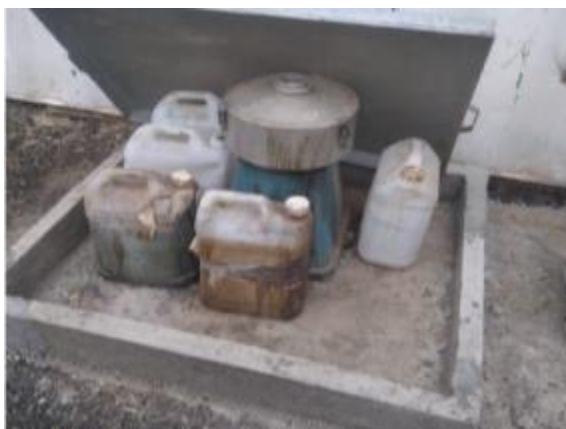
ID: 02	Coordenadas UTM (X – Y)		Progresiva: 477K100 a (+), Ruta 3	Tipo de NC: 2
	415240	6518445	Código del hallazgo: EL - 6	
<b>Descripción:</b> Luego de usado en el laboratorio de suelos, el percloretileno no se acopia en condiciones adecuadas, al no tener contención. Lo anterior contraviene el PGA de la empresa y el 10.2 del MAV				
<b>Situación actual:</b> Cumplida				
<b>Evidencia (Foto, documento, comunicación personal):</b> Ilustración 14

Ilustración 14 – P03, Obrador principal. Envallado perimetral bajo acopio de percloroetileno usado. Foto proporcionada por la empresa el 14/07/2021.

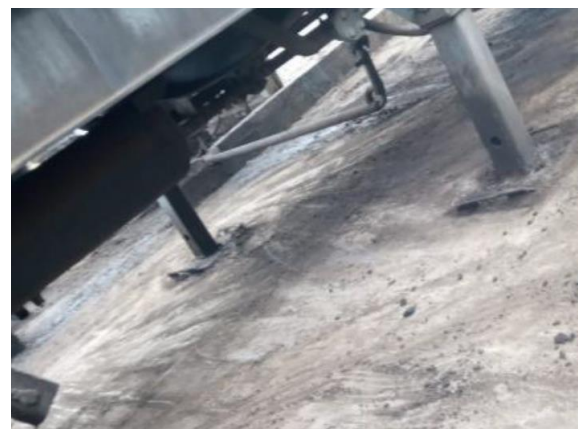
<b>ID: 04</b>	<b>Coordenadas UTM (X – Y)</b>		<b>Progresiva: 477K100 a (+), Ruta 3</b>
	415240	6518445	<b>Código del hallazgo: RS - 6</b>
<b>Descripción:</b> En la zona envallada bajo la planta asfáltica no se han retirado los lodos con restos de asfalto			
<b>Situación actual:</b> Cumplida			
<b>Evidencia (Foto, documento, comunicación personal):</b> Ilustración 15

Ilustración 15 – P03, Obrador principal. Envallado bajo planta asfáltica con limpieza realizada de acuerdo al PGA de la obra. Foto proporcionada por la empresa el 14/07/2021.
