INFORME DE AUDITORÍA AMBIENTAL

RE-GA-802-M44
20211008

M/44 - Ampliación de Contrato 30/04/2021.

“Mantenimiento por niveles de servicio de Ruta Interbalnearia, tramo A° Solís Grande – Punta del Este”

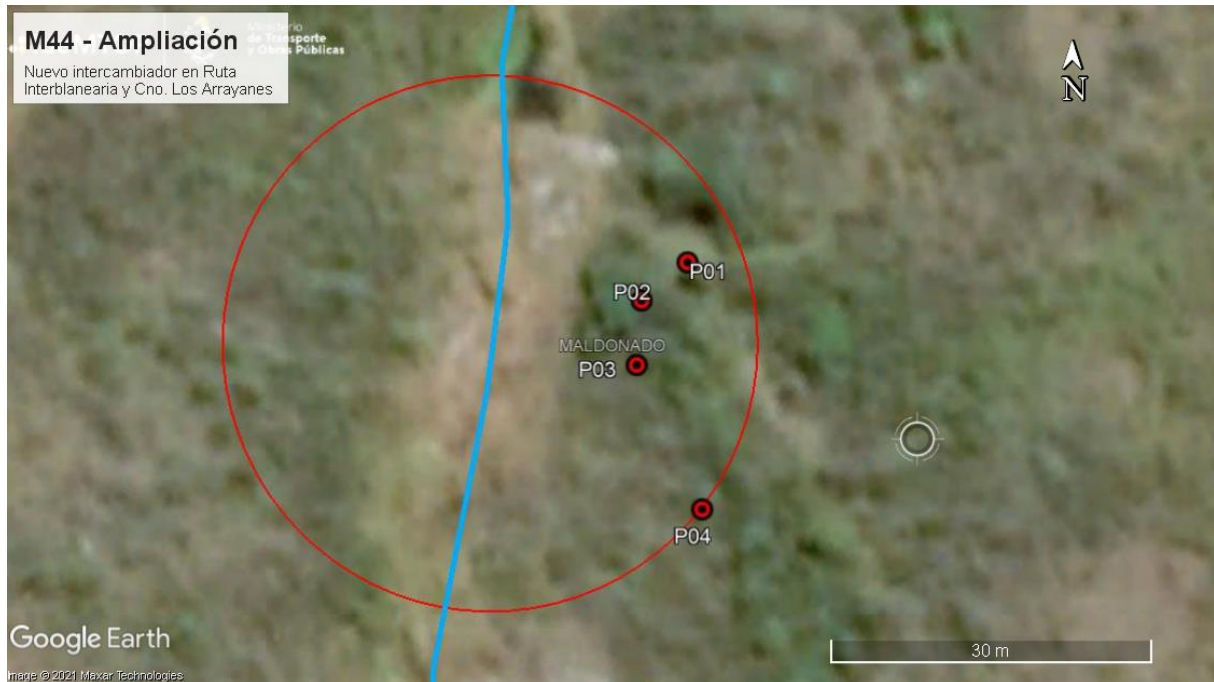
Ilustración 4 – Puntos P01 a P04 relevados por DINACEA en inspección del 20/08/2021, están ubicados dentro de la franja de amortiguación de 25 m

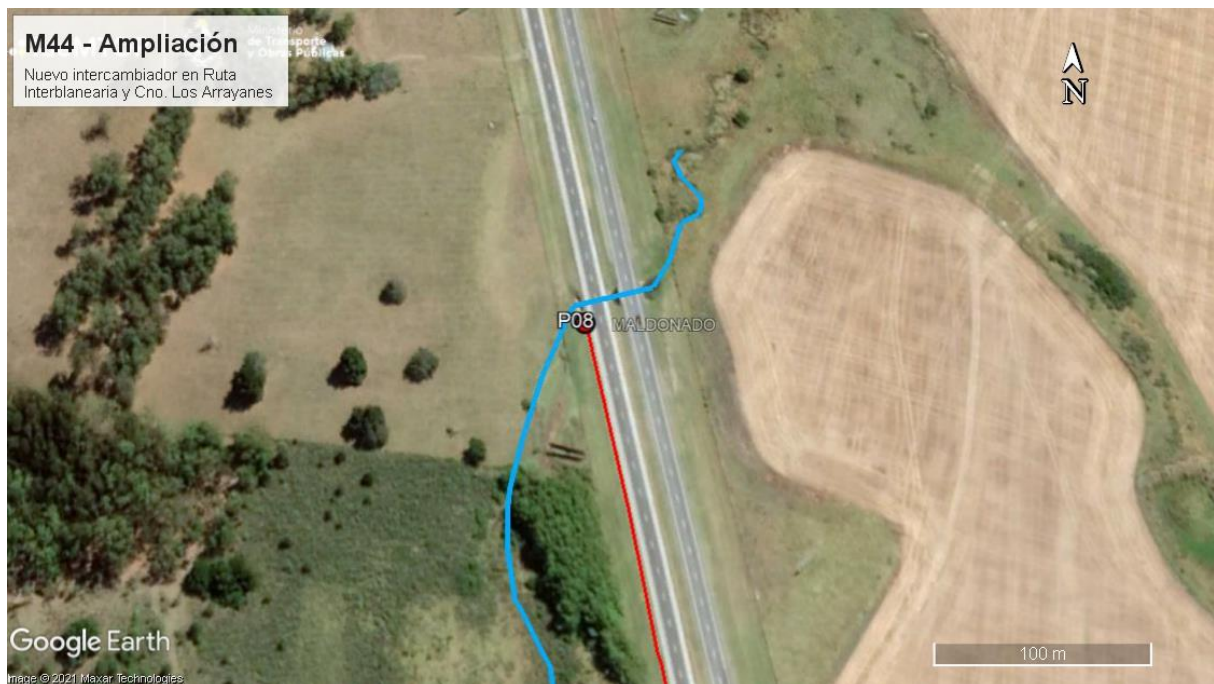
Ilustración 5 – P08 – Extremo sur de rama de acceso a intercambiador Cno. Los Arrayanes

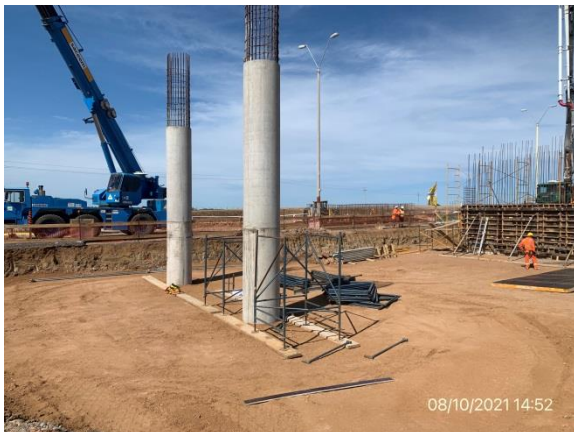
Al momento de la auditoría, la obra en el puente estaba en proceso de hormigonado. Se pudo apreciar que en esa zona no hay infraestructura para la gestión de residuos, Ilustración 8.

ID: 05	Coordenadas UTM (X – Y)		Progresiva: 101K500 a (+). Ruta IB
	663540	6144060	Código del hallazgo: RS-6
Descripción: El puente en obra de la empresa SACEEM no cuenta con infraestructura propia para la gestión de residuos, lo cual dificulta una correcta gestión por la distancia a la que se encuentra el obrador y el desplazamiento dificultoso a causa del tránsito			
Evidencia (Foto, documento, comunicación personal): Ilustración 8

Ilustración 8 – P07 – Puente de intercambiador en obra, pilares construidos. No hay infraestructura para gestión de residuos.

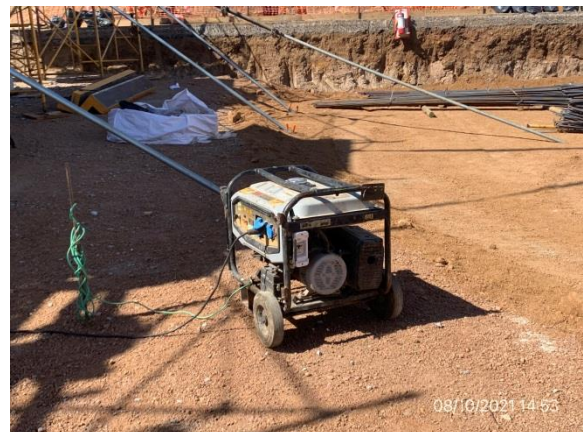
ID: 04	Coordenadas UTM (X – Y)		Progresiva: 101K500 a (+). Ruta IB	Tipo de NC: 2
	663542	6144106	Código del hallazgo: PEL – 6	
Descripción: En el puente en obra de la empresa SACEEM se estaba utilizando un grupo electrógeno sin bandejas metálicas u otro tipo de contención para la prevención de posibles derrames de combustible, lo cual contraviene el punto 10.2 del MAV.				
Evidencia (Foto, documento, comunicación personal): Ilustración 9

Ilustración 9 – P07 – Puente de intercambiador en obra. Grupo eléctrico sin contención para derrames..

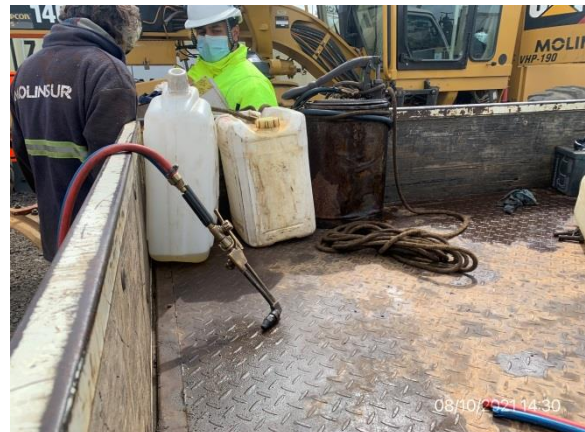
El ITGA en el punto A.2.3.1 menciona que “los cambios de aceite se realizan dentro del taller de obra o en campo, colocando debajo del equipo, un depósito acondicionado para su recolección”. Sin embargo, se observó un camión dotado de bidones de hidrocarburos sin ningún tipo de bandeja anti derrames u otro elemento similar, Ilustración 15

Ilustración 15 – P05, Campamento provisorio Molinsur SA. Cambio de apoyo a maquinaria, no dispone de bandejas metálicas para trabajos con hidrocarburos.

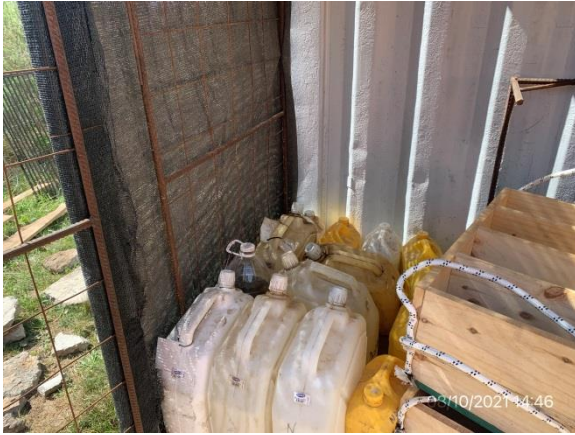
El obrador de la empresa SACEEM cuenta con baños químicos, vestuarios y duchas, comedor, depósito de materiales, depósito de productos químicos y pileta de sedimentación de aguas de lavado de camiones mixer. Cuenta asimismo con un contenedor acondicionado como pañol, y con estaciones para la segregación de residuos segregados por corriente de generación. Se observó que el depósito de lubricantes no cuenta con un envallado perimetral para el control de derrames, Ilustración 18.

ID: 03	Coordenadas UTM (X – Y)		Progresiva: 101K500 a (+). Ruta IB	Tipo de NC: 2
	663540	6144060	Código del hallazgo: PEL – 6	
Descripción: En el campamento provisorio de la empresa SACEEM el depósito de lubricantes no cuenta con un envallado perimetral adecuado para la prevención de posibles derrames, lo cual contraviene el punto 10.2 del MAV.				
Evidencia (Foto, documento, comunicación personal): Ilustración 18

Ilustración 18 – P06, Obrador provisorio SACEEM. Depósito de lubricantes con envallado precario para prevenir derrames

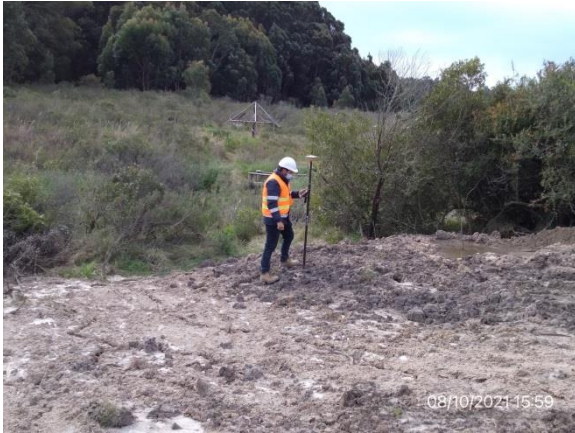
Según el Exp. 2021-36001-000258, la DINACEA efectuó el 20/08/2021 un relevamiento que reveló que en los puntos P01, P02, P03 y P04 en ese momento existía un depósito de materiales de excavación. Al momento de la auditoría, se solicitó a la empresa que su equipo topográfico se hiciera presente y ubicara en el terreno esos cuatro puntos, Ilustración 24, Ilustración 25, Ilustración 26, Ilustración 27. Según se pudo comprobar, los materiales de excavación depositados habían sido retirados por la empresa Molinsur, pero no fueron implementadas medidas de restauración activa de las zonas intervenidas, por ejemplo, la restitución del tapiz vegetal.

ID: 02	Coordenadas UTM (X – Y)		Progresiva: 101K400 a (+). Ruta IB	Tipo de NC: 1
	663370	6144148	Código del hallazgo: EL – 7, RS – 7	
Descripción: En la zona utilizada en su momento para acopio de material inerte de excavación (P01, P02, P03, P04) de donde los materiales fueron posteriormente retirados por la empresa Molinsur no se realizaron las medidas activas de remediación ambiental, incumpliendo lo indicado en el Exp. 2021-36001-000258 del Ministerio de Ambiente				
Evidencia (Foto, documento, comunicación personal): Ilustración 24, Ilustración 25, Ilustración 26, Ilustración 27

Ilustración 24 – P01. Zona de amortiguación de cañada utilizada para acopio de material de excavación en zona, Material retirado, sin protección vegetal

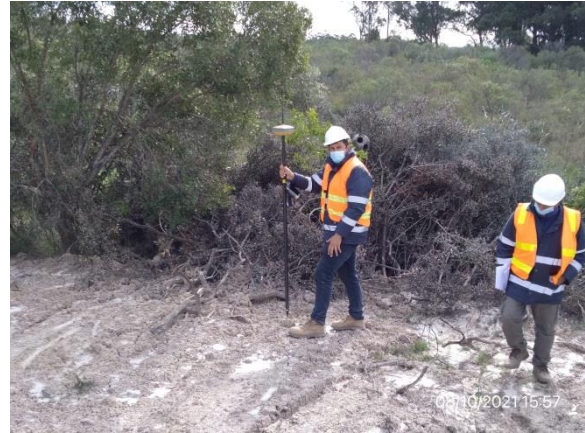
Ilustración 25 – P02. Zona de amortiguación de cañada utilizada para acopio de material de excavación en zona, Material retirado, sin protección vegetal

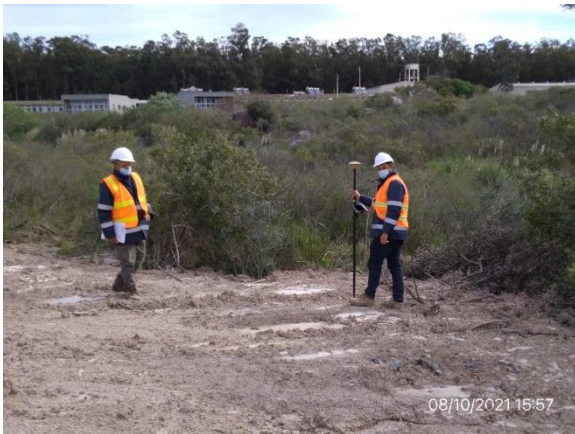
Ilustración 26 – P03. Zona de amortiguación de cañada utilizada para acopio de material de excavación en zona, Material retirado, sin protección vegetal

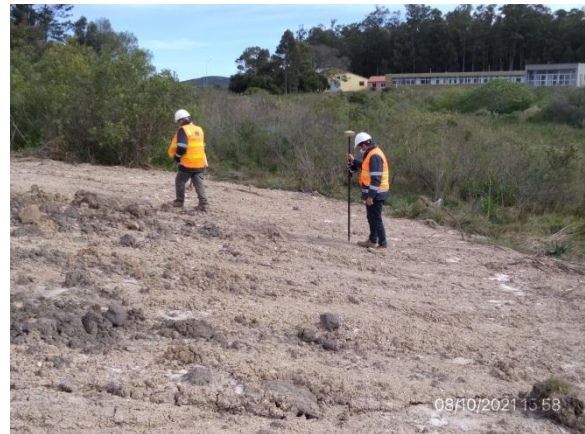
Ilustración 27 – P04. Zona de amortiguación de cañada utilizada para acopio de material de excavación en zona, Material retirado, sin protección vegetal

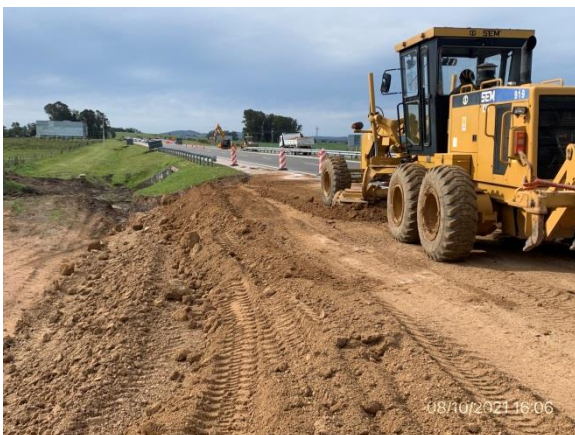
Por otra parte, el extremo sur de la traza de acceso Sur al intercambiador – P08, Ilustración 28 – también invade la zona de amortiguación de la cañada, incumpliendo la R.M. 58/2016.

ID: 01	Coordenadas UTM (X – Y)		Progresiva: 101K290 a (+). Ruta IB	Tipo de NC: 1
	663382	6144681	Código del hallazgo: EL – 7, RS – 7	
Descripción: La traza de acceso Sur al intercambiador – P08 – invade la zona de amortiguación de la cañada que atraviesa la Ruta Interbalnearia en la progresiva 101K290, incumpliendo la R.M. 58/2016 y el punto 9.8 del M.A.V 1998				
Evidencia (Foto, documento, comunicación personal): Ilustración 28

Ilustración 28 – P08. Inicio de rama Sur de intercambiador Cno. Los Arrayanes, invade zona de amortiguación de cañada.
